## OPINIA TECHNICZNA

Zadanie: Określenie wartości rynkowej pojazdu na potrzeby sprzedaży .

| Rodzaj pojazdu: | <b>Samochód terenowy</b> | VIN: | <b>YV1LC68UCJ1380617</b> |
| Model pojazdu: | <b>XC 90 2.0 D5 MR`15 E6</b> | Nr Info-Ekspert: | <b>039-06016</b> |

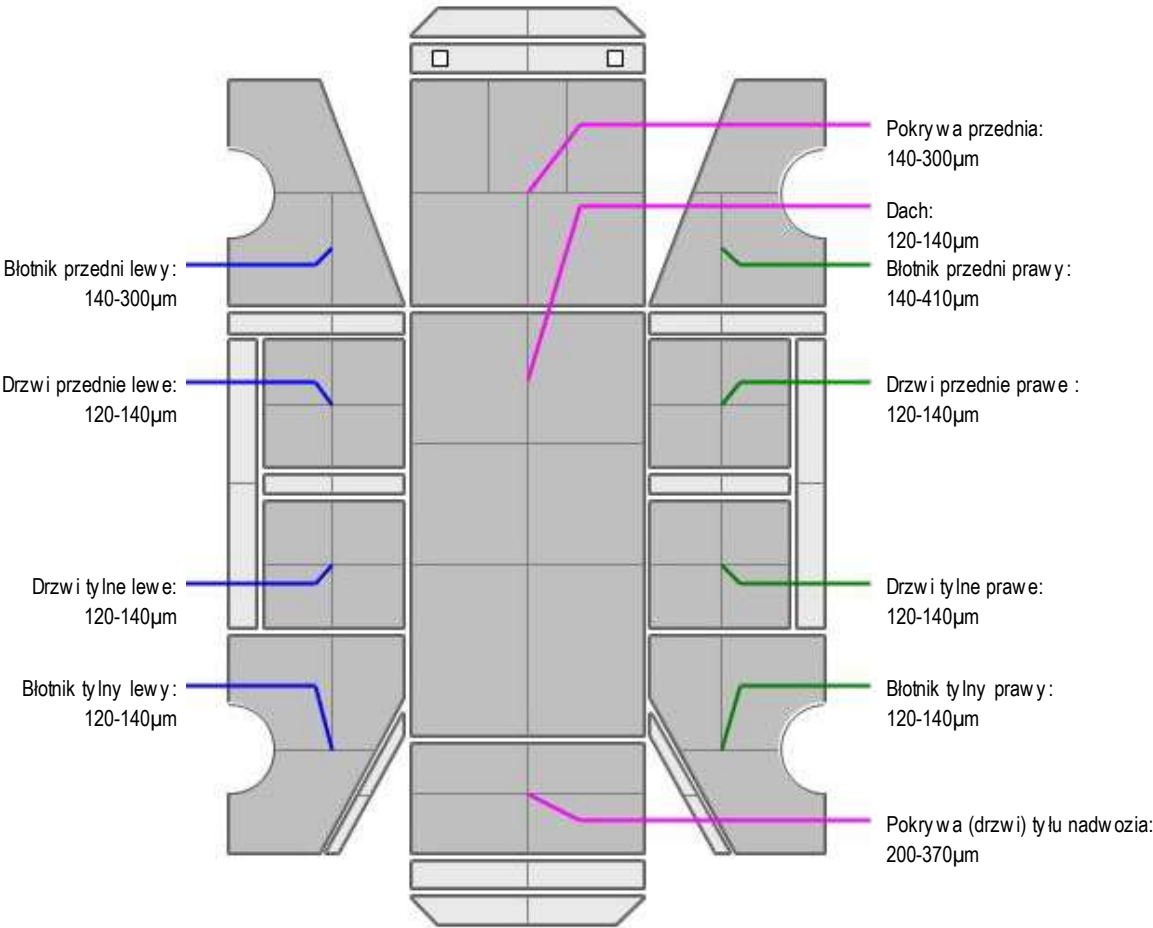
NADWOZIE – Opis powłoki lakierowej

| L.p. | Nazwa elementu | L / P | Grubość powłoki [µm] | Opis |
|---|---|---|---|---|
| 1 | Pokrywa przednia | | 140-300µm | |
| 3 | Błotnik przedni | L | 140-300µm | |
| 7 | Błotnik przedni | P | 140-410µm | |
| 11 | Pokrywa (drzwi) tyłu nadwozia | | 200-370µm | |
