## OPINIA TECHNICZNA

Zadanie: Określenie wartości rynkowej pojazdu na potrzeby sprzedaży.

Model pojazdu: **RS3 Sportback Quattro 2.5 TFSI MR`19 E6d 8V**

**Opinia numer: 23/07/2026IMP**

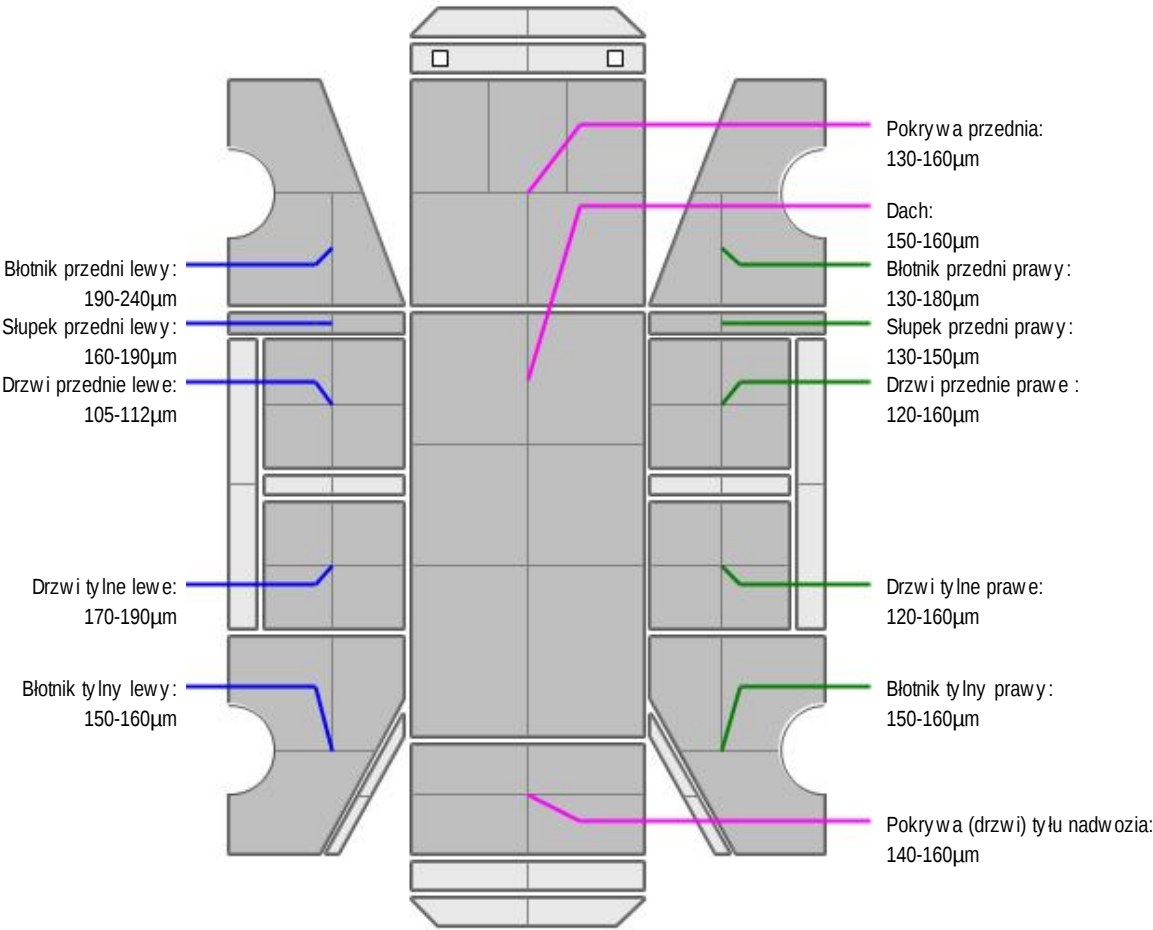
NADWOZIE – Opis powłoki lakierowej

| L.p. | Nazwa elementu | L / P | Grubość powłoki [µm] | Opis |
|---|---|---|---|---|
| 1 | Pokrywa przednia | | 130-160µm | |
| 3 | Błotnik przedni | L | 190-240µm | |
| 4 | Słupek przedni | L | 160-190µm | |
| 6 | Drzwi tylne | L | 170-190µm | |
| 8 | Błotnik przedni | P | 130-180µm | |
