Nr zlecenia DEKRA: NBL(W)/WRO/04965/26/01/21
Nr zlecenia/szkody: L/2379/2022
Data zlecenia: 21-01-2026

Dane pojazdu

Opis stanu technicznego**Kabina kierowcy/Oblachowanie****Stan techniczny kabiny kierowcy**

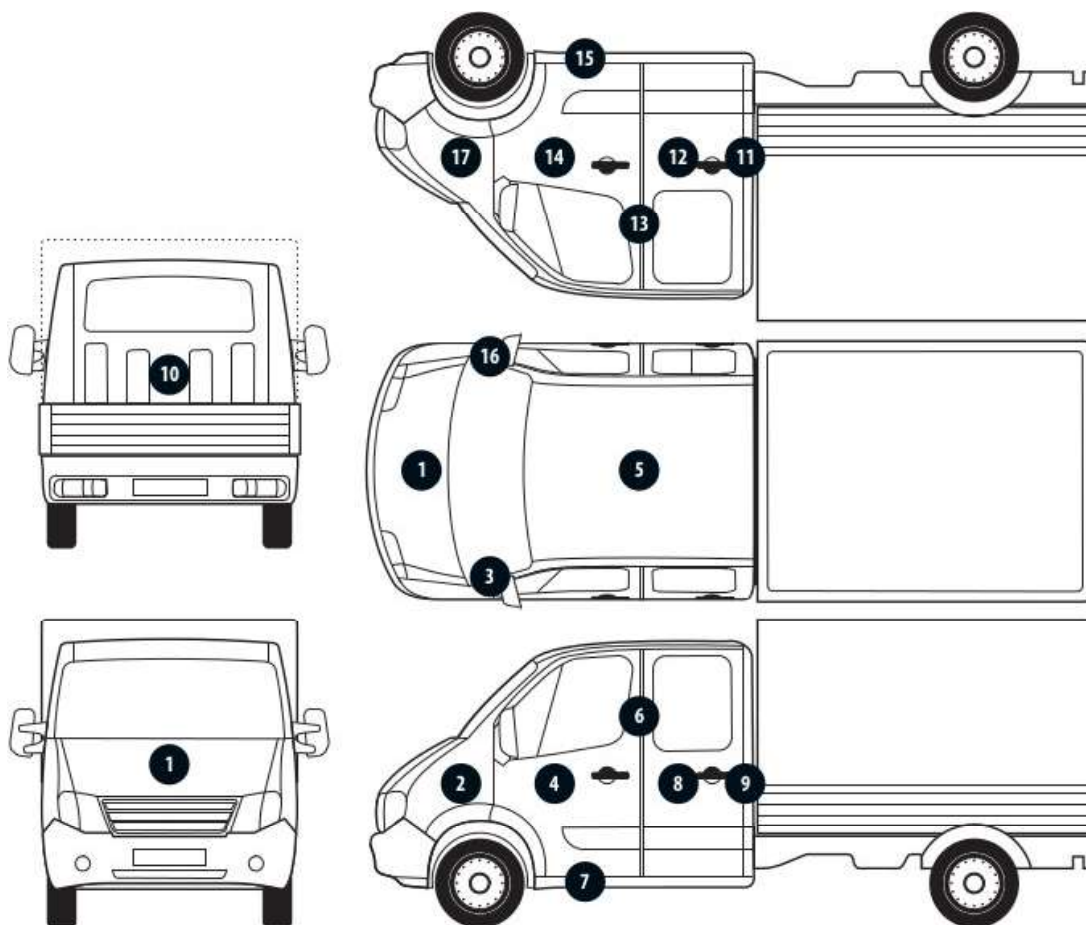
Pomiar grubości powłoki lakierowej poj.

Nr punktu kontroli	Kontrolowany element	Zmierzony przedział grubości powłoki lakierowej [μm]
1	Pokrywa przednia	do 150
2	Błotnik przedni lewy	do 150
3	Słupek przedni lewy	do 150
4	Drzwi przednie lewe	do 150
6	Słupek środkowy lewy	do 150
7	Próg lewy	do 150
12	Drzwi tylne prawe	do 150
13	Słupek środkowy prawy	do 150
14	Drzwi przednie prawe	do 150
15	Próg prawy	do 150
16	Słupek przedni prawy	do 150
17	Błotnik przedni prawy	do 150
