Nr zlecenia DEKRA: NBL(W)/WRO/07943/26/01/30
Nr zlecenia/szkody: L/1457/2023
Data zlecenia: 30-01-2026

Zleceniodawca:
VELOLEASING SPÓŁKA AKCYJNA
Rondo Ignacego Daszyńskiego 2C
00-843 Warszawa

Grupa obiektów (Eurotax)	dostawcze do 3,5t
Kod EC (Eurotax)	0119249
Producent	CITROEN
Model	Jumper 35 BlueHDi Euro 6 1997ccm - 130KM 3,5t 16-19
Typ/wersja	Jumper 35 BlueHDi L3H2
Rodzaj nadwozia	furgon, wysoki dach
Masa własna [kg]	1975
Dopuszczalna masa całkowita [kg]	3500
Rozstaw osi 1/2	4035
Rodzaj silnika	z zapłonem samoczynnym
Układ oczyszczana spalin	SCE
Pojemność silnika [ccm]	1997
Moc silnika [KM/kW]	130/96
Skrzynia biegów	manualna 6-biegowa
Nr rejestracyjny	WY455CY
VIN	VF7YC2MFC12E12347
Data nast. bad. techn.	17-02-2026
Rok produkcji	2017 (rok produkcji został zweryfikowany z zewnętrzną bazą danych)
Stan licznika [km]	233 930 (odczytany)
Kolor nadwozia/rodzaj powłoki	biały/UNI
Data oględzin	2026-02-12

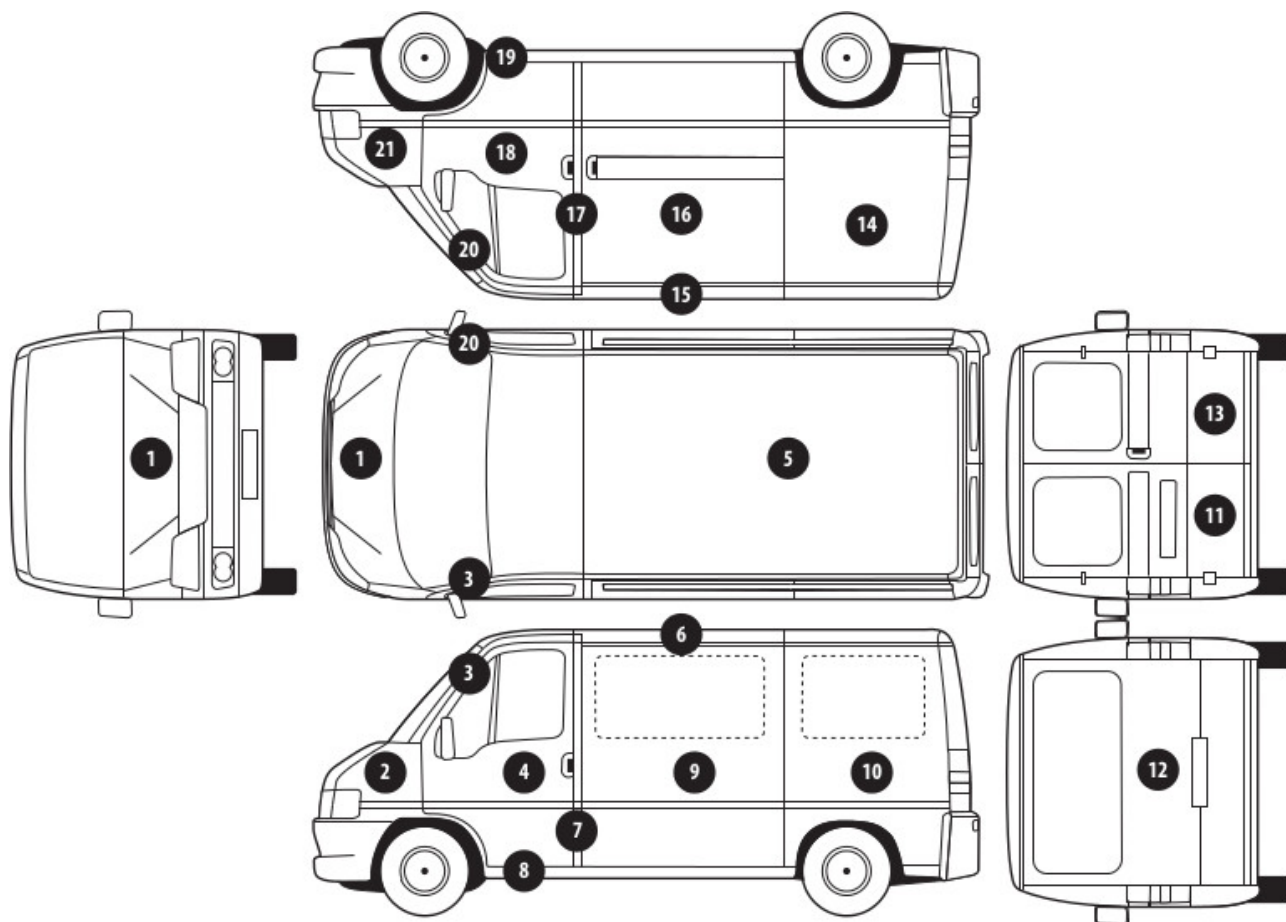
Pomiar grubości powłoki lakierowej poj.

Nr punktu kontroli	Kontrolowany element	Zmierzony przedział grubości powłoki lakierowej [µm]
1	Pokrywa przednia	do 150
2	Błotnik przedni lewy	do 150
3	Słupek przedni lewy	do 150
4	Drzwi przednie lewe	do 150
5	Dach	do 150
7	Słupek środkowy lewy	do 150
8	Próg lewy	do 150
10	Ściana boczna lewa	do 150
11	Drzwi tyłu lewe	do 150
13	Drzwi tyłu prawe	do 150
14	Ściana boczna prawa	150 - 1500
16	Drzwi boczne prawe	do 150
17	Słupek środkowy prawy	do 150
18	Drzwi przednie prawe	do 150
19	Próg prawy	do 150
20	Słupek przedni prawy	do 150
21	Błotnik przedni prawy	150 - 600

Tak. Patrz zmierzony zakres grubości powłoki lakierowej na wybranych elementach.
