OPINIA TECHNICZNA

Zadanie: Określenie wartości rynkowej pojazdu na potrzeby sprzedaży.

| Marka: VOLKSWAGEN | Nr rejestracyjny: GA574HR |
| Model pojazdu: Crafter 35 TDI-CR MR`17 E6 3.5t | Nr Info-Ekspert: 040-08625 |

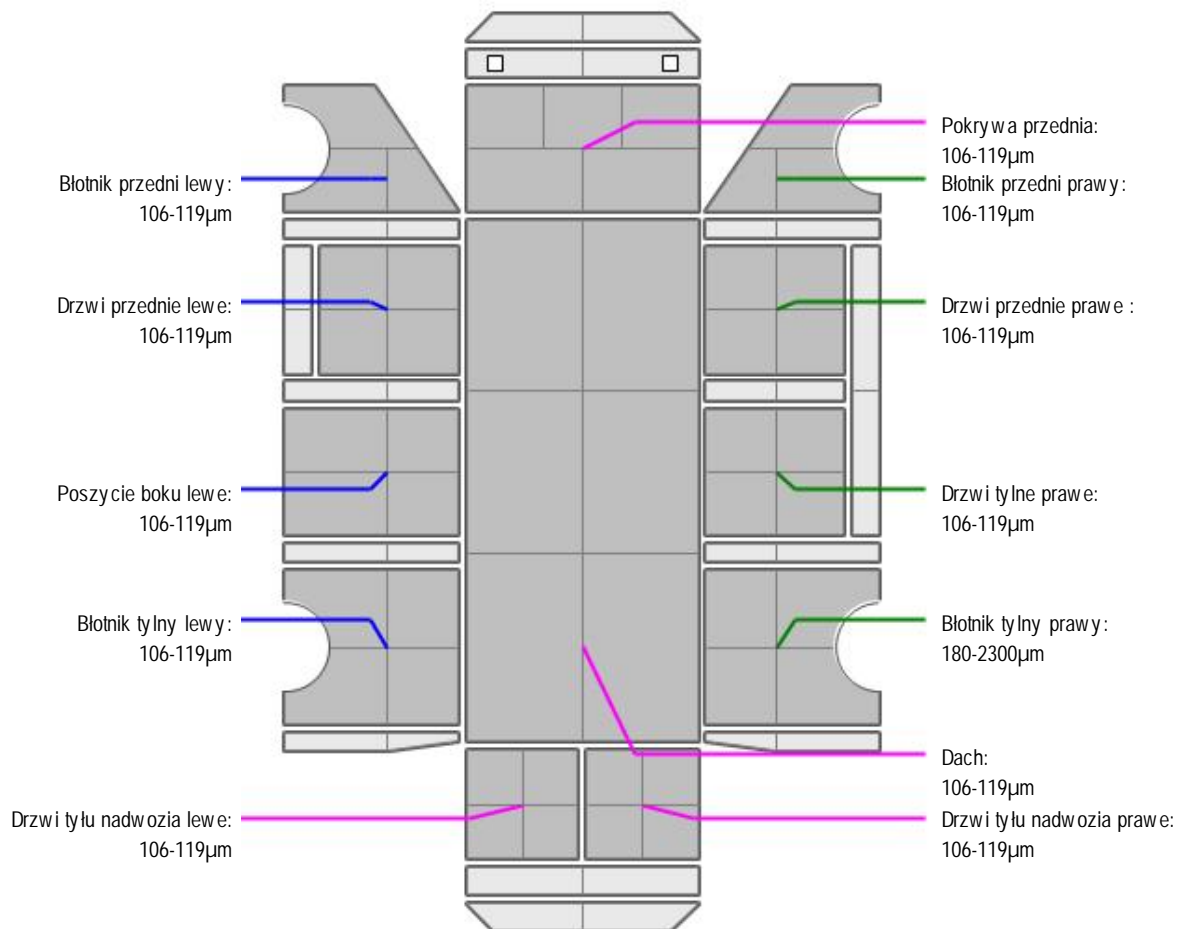
NADWOZIE – Opis powłoki lakierowej

| L.p. | Nazwa elementu | L / P | Grubość powłoki [µm] | Opis |
|---|---|---|---|---|
| 11 | Błotnik tylny | P | 180-2300µm | |
