OPINIA TECHNICZNA

Zadanie: Okre lenie warto ci rynkowej pojazdu na potrzeby sprzeda y.

Rodzaj pojazdu:	Samochód osobowy	VIN:	W 1 K 3 F 5 E B 5 P N 3 0 1 7 9 0
Marka:	MERCEDES-BENZ	Nr rejestracyjny:	W1LEVEL
Model pojazdu:	A 45 AMG MR`18 E6 177	Nr Info-Ekspert:	022-11057
Wersja:	S 4Matic+	Rok produkcji:	2022

Opinia numer: 01/05/2026BS

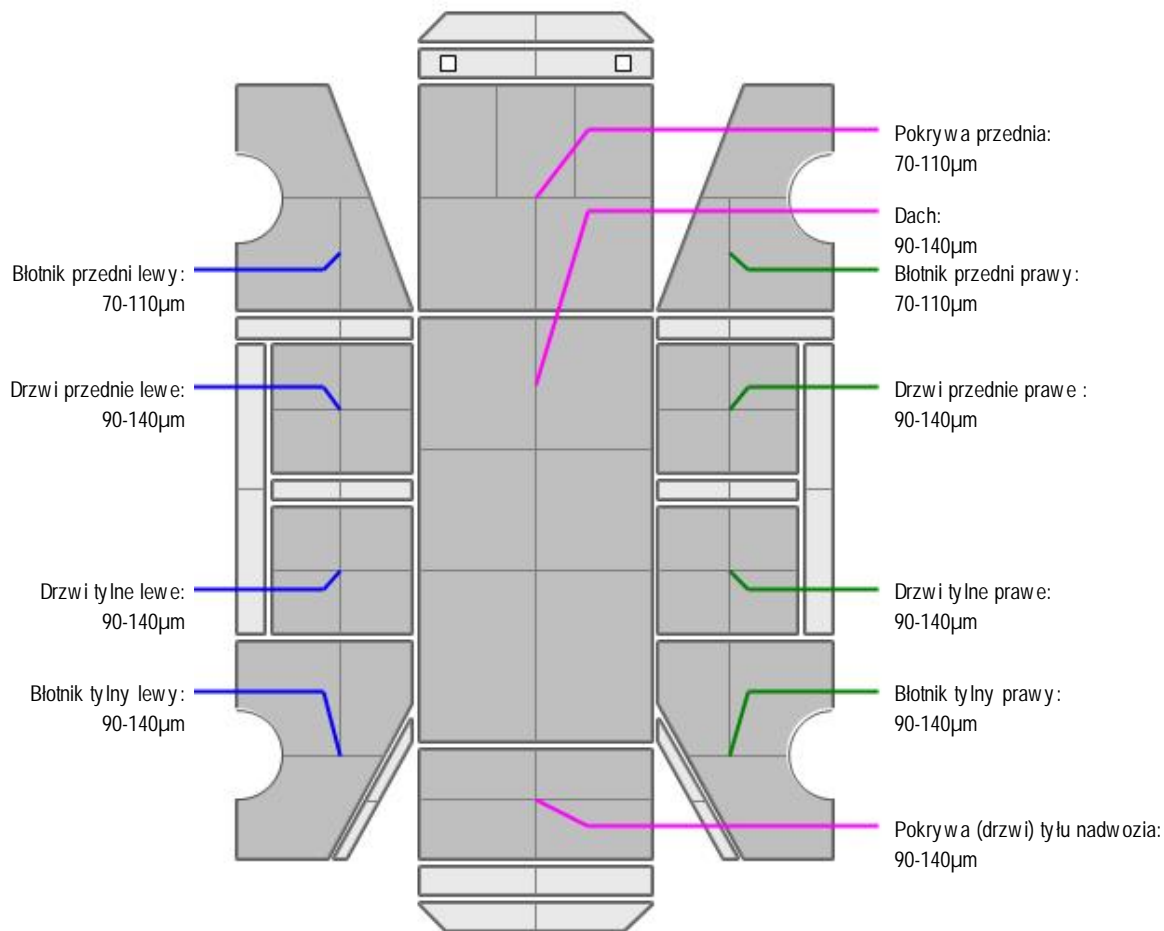
NADWOZIE – Opis powłoki lakierowej

L.p.	Nazwa elementu	L / P	Grubość powłoki [µm]	Opis
1	Pokrywa przednia		70-110µm	
2	Dach		90-140µm	
3	Błotnik przedni	L	70-110µm	
4	Drzwi przednie	L	90-140µm	
5	Drzwi tylne	L	90-140µm	
6	Błotnik tylny	L	90-140µm	
7	Błotnik przedni	P	70-110µm	
8	Drzwi przednie	P	90-140µm	
9	Drzwi tylne	P	90-140µm	
10	Błotnik tylny	P	90-140µm	
11	Pokrywa (drzwi) tyłu nadwozia		90-140µm
