# BMW 530e M sport

1998 cc · 136 kW / 184 KM · AUTOMATYCZNA · HYBRYDA PLUG-IN · 2023

19.05.2026 · 00:00

01 / DANE POJAZDU

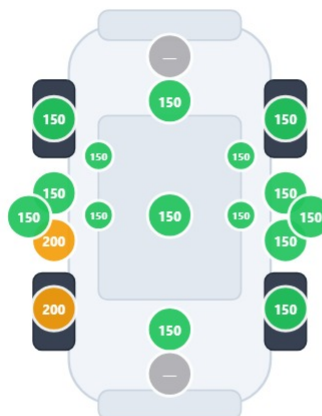
Wartości w  $\mu\text{m}$  (mikrometrach)

*Stan ogumienia oraz powłoki lakierniczej stanowi czynnik obniżający wartość pojazdu. Opony tylnej osi posiadają niski poziom bieżnika i kwalifikują się do wymiany. Dodatkowo stwierdzono uszkodzenia powłoki lakierniczej na elementach nadwozia oraz pojedyncze podwyższone wskazanie pomiaru lakieru.*

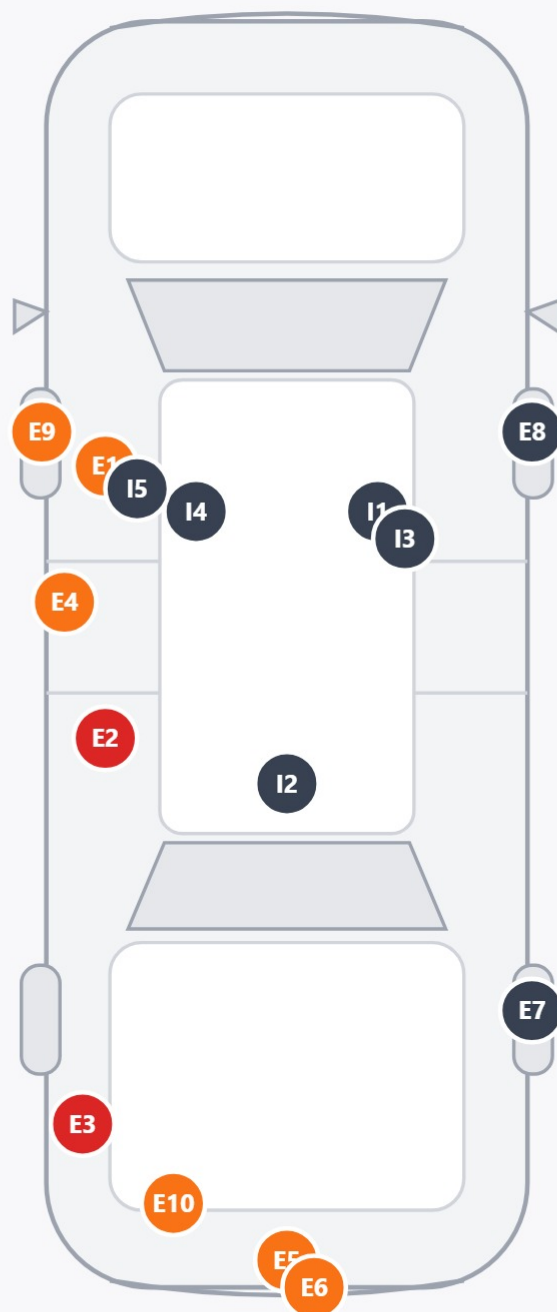
Mapa uszkodzeń

**E1** **Zarysowanie** — Drzwi przednie lewe

**E2** **Wgniecenie** — Drzwi tylne lewe

**E3** **Wgniecenie** — Błotnik tylny lewy

**E4** **Wytarcie** — Próg lewy

**E5** **Zarysowanie** — Zderzak tylny

**E6** **Zarysowanie** — Zderzak tylny

**E7** **Uszkodzenie mechaniczne** — Felga tylna prawa

**E8** **Uszkodzenie mechaniczne** — Felga przednia prawa

**E9** **Zarysowanie** — Felga przednia lewa

**E10** **Zarysowanie** — Lampa tylna lewa

**I1** **Inne** — Fotel pasażera

**I2** **Zarysowanie** — Kanapa tylna

**I3** **Zabrudzenie** — Fotel pasażera

**I4** **Zabrudzenie** — Fotel kierowcy

**I5** **Zabrudzenie** — Panel drzwi przednich lewych

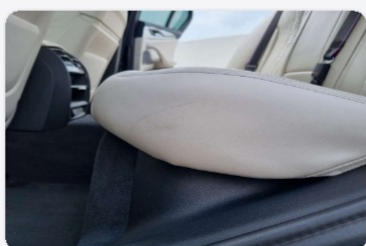
2

**Zarysowanie** · Kanapa tylna 20x5

Zarysowania obicia oparcia kanapy tuleja.
