# TOYOTA Yaris Cross Hybrid 1.5 Comfort 92KM

1490 cc · 68 kW / 91 KM · CVT · HYBRYDA · 2022

DATA OGLĘDZIN

INSPEKTOR

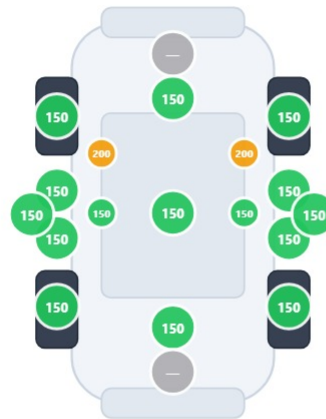
## Pomiar grubości lakieru

- Pokrywa r. 0-150  $\mu\text{m}$
- Rłotnik nr. 0-150  $\mu\text{m}$
- Rłotnik nr. 0-150  $\mu\text{m}$
- Drzwi prz. 0-150  $\mu\text{m}$
- Drzwi prz. 0-150  $\mu\text{m}$
- Drzwi tyln. 0-150  $\mu\text{m}$
- Drzwi tyln. 0-150  $\mu\text{m}$
- Rłotnik tył. 0-150  $\mu\text{m}$
- Rłotnik tył. 0-150  $\mu\text{m}$
- Pokrywa t. 0-150  $\mu\text{m}$
- Dach 0-150  $\mu\text{m}$
- Słupek prz. 200  $\mu\text{m}$
- Słupek prz. 200  $\mu\text{m}$
- Słupek tył. 0-150  $\mu\text{m}$
- Słupek tył. 0-150  $\mu\text{m}$
- Prón I 0-150  $\mu\text{m}$
- Prón P 0-150  $\mu\text{m}$
- Zderzal Brak danych
- Zderzal Brak danych

Pojazd wyposażony jest w ogumienie Firestone Multiseason 215/55 R17. Stwierdzono znaczne zużycie opon osi przedniej: 2,3 mm po stronie lewej oraz 1,9 mm po stronie prawej. Opona tylna prawa posiada bieżnik 3,4 mm, natomiast tylna lewa 5,3 mm. Stan ogumienia wymaga uwzględnienia przy ocenie wartości pojazdu, w szczególności z uwagi na konieczność wymiany opon osi przedniej. Pomiar grubości powłoki lakierniczej w większości elementów mieści się w zakresie do 150  $\mu\text{m}$ . Na słupkach przednich odnotowano wartości około 200  $\mu\text{m}$ ; pomiar ten nie wskazuje na naprawę lakierniczą, lecz wynika z fabrycznego wykończenia słupków w kolorze czarnym.

Grubsza warstwa lakieru 200 na słupkach lewy prawy przód wynika z zastosowania folii PPF.

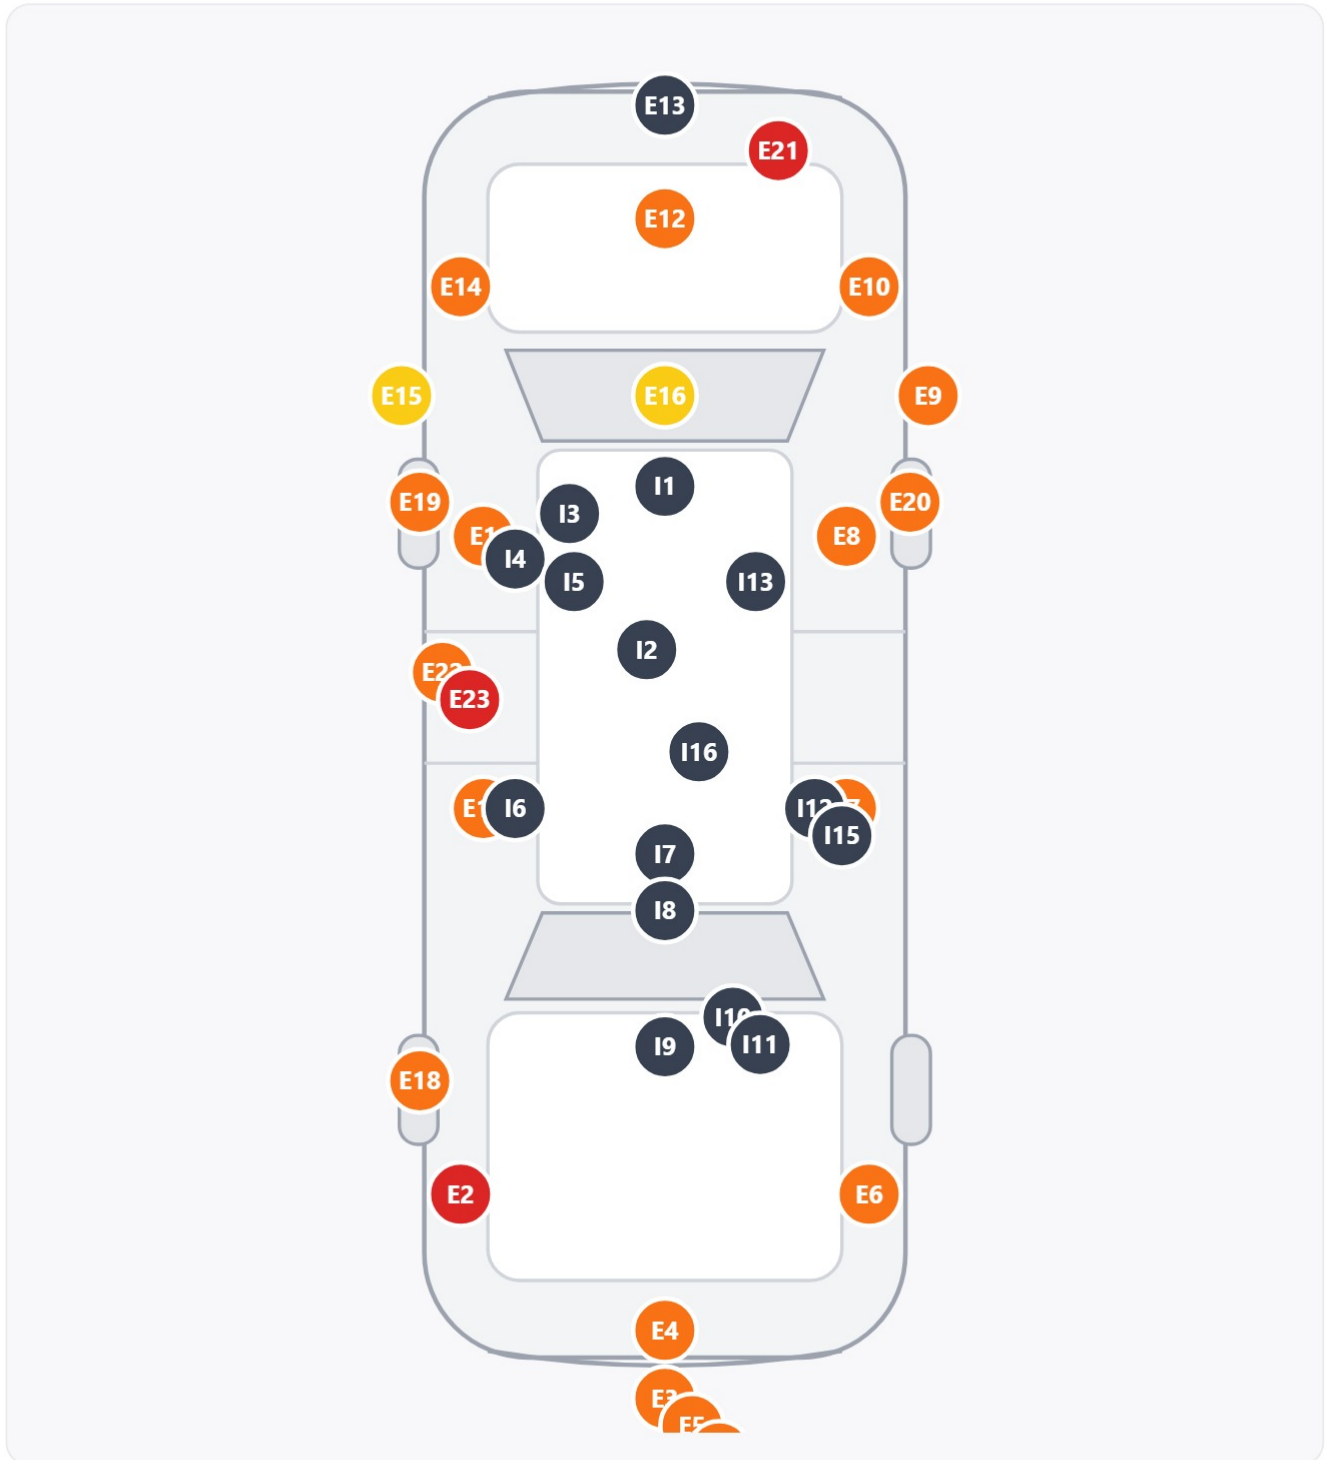
### Mapa uszkodzeń

**E1** Zarysowanie — Drzwi przednie lewe

**E2** Wgniecenie — Błotnik tylny lewy

**E3** Zarysowanie — Inne

**E4** Zarysowanie — Zderzak tylny

**E5** Zarysowanie — Inne

**E6** Zarysowanie — Błotnik tylny prawy

**E7** Zarysowanie — Drzwi tylne prawe

**E8** Zarysowanie — Drzwi przednie prawe

**E9** Zarysowanie — Lusterko prawe

**E10** Zarysowanie — Błotnik przedni prawy

**E11** Zarysowanie — Inne

**E12** Zarysowanie — Maski / Pokrywa silnika

**E13** Uszkodzenie mechaniczne — Zderzak przedni

**E14** Zarysowanie — Błotnik przedni lewy

**E15** Odprysk — Lusterko lewe

**E16** Odprysk — Szyba przednia

**E17** Zarysowanie — Drzwi tylne lewe

**E18** Zarysowanie — Felga tylna lewa

**E19** Zarysowanie — Felga przednia lewa

**E20** Zarysowanie — Felga przednia prawa

**E21** Pęknięcie — Reflektor przedni prawy

**E22** Zarysowanie — Próg lewy

**E23** Wgniecenie — Próg lewy

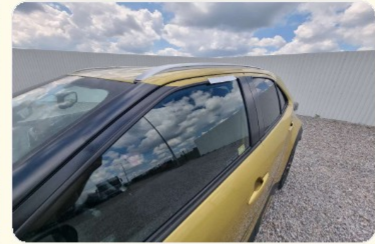
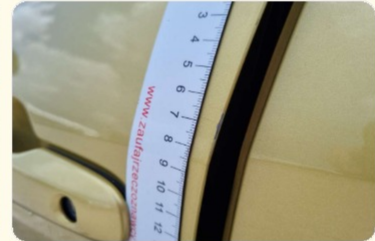
1

**Zarysowanie** · Drzwi przednie lewe 5x5

Zarysowanie ,wgniecenia.

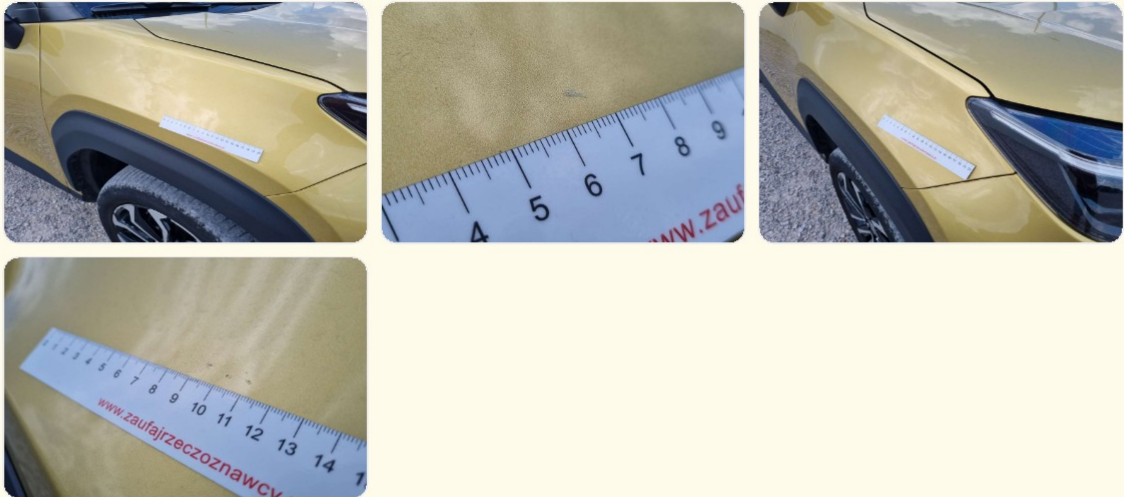
10

**Zarysowanie** · Błotnik przedni prawy 3x2

Zarysowania.

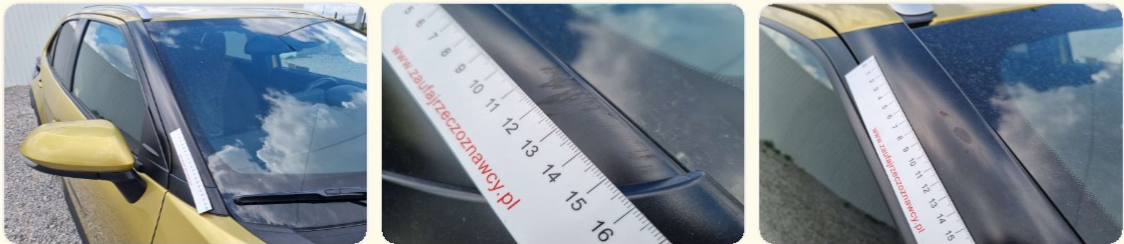
11

**Zarysowanie** · Inne 5x4

Słupek prawy zarysowania.

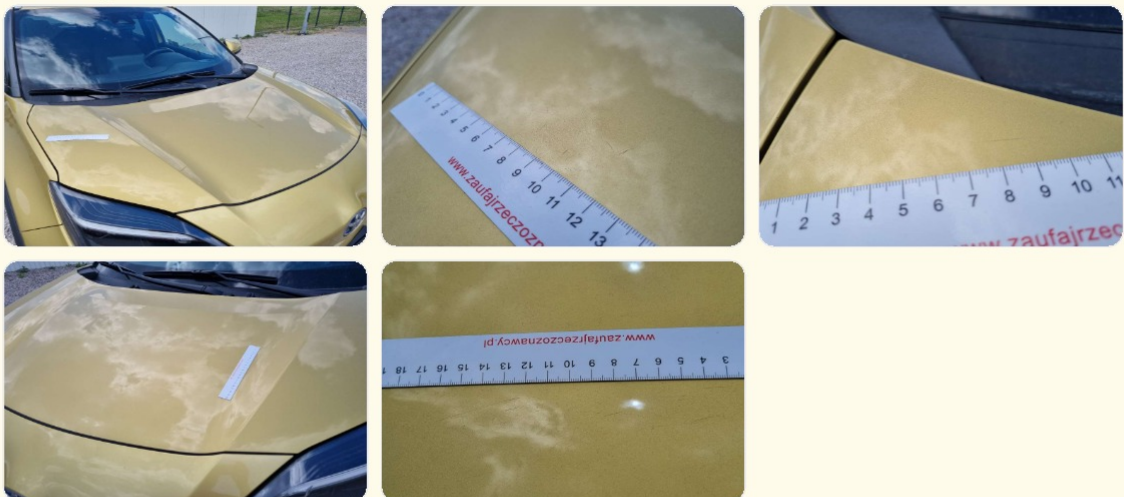
12

**Zarysowanie** · Maska / Pokrywa silnika 5x5

Liczne zarysowania.

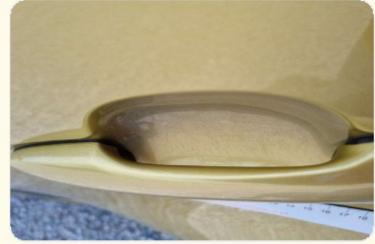
17

**Zarysowanie** · Drzwi tylne lewe 5x4

Zarysowania pod klamkami.

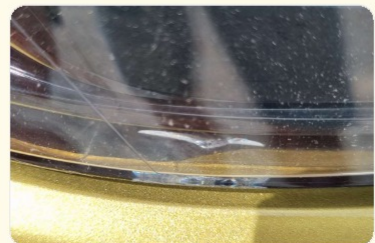
21

**Pęknięcie** · Reflektor przedni prawy

Uszkodzenie mechaniczne lampy w dolnej krawędzi

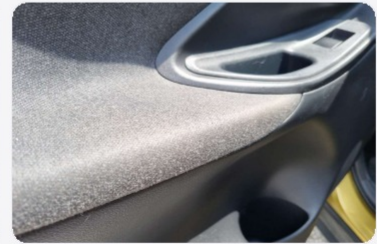
6

**Zabrudzenie** · Panel drzwi tylnych lewych

Silne zabrudzenia

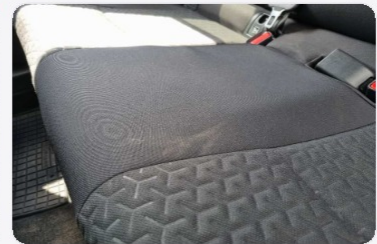
7

**Zabrudzenie** · Kanapa tylna

Zabrudzenia materiału.

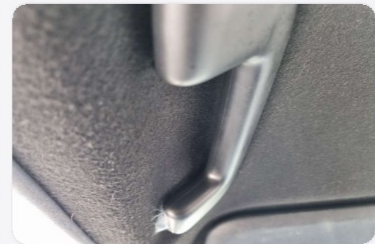
16

Zabrudzenie · Podsufitka 5x5

Zabrudzenia, naklejka pozostałości kleju.
