## OPINIA TECHNICZNA

Zadanie: Określenie wartości rynkowej pojazdu na potrzeby sprzedaży.

Marka: **VOLKSWAGEN**

Model pojazdu: **Caddy 2.0 TDI MR`15 E6 2.3t**

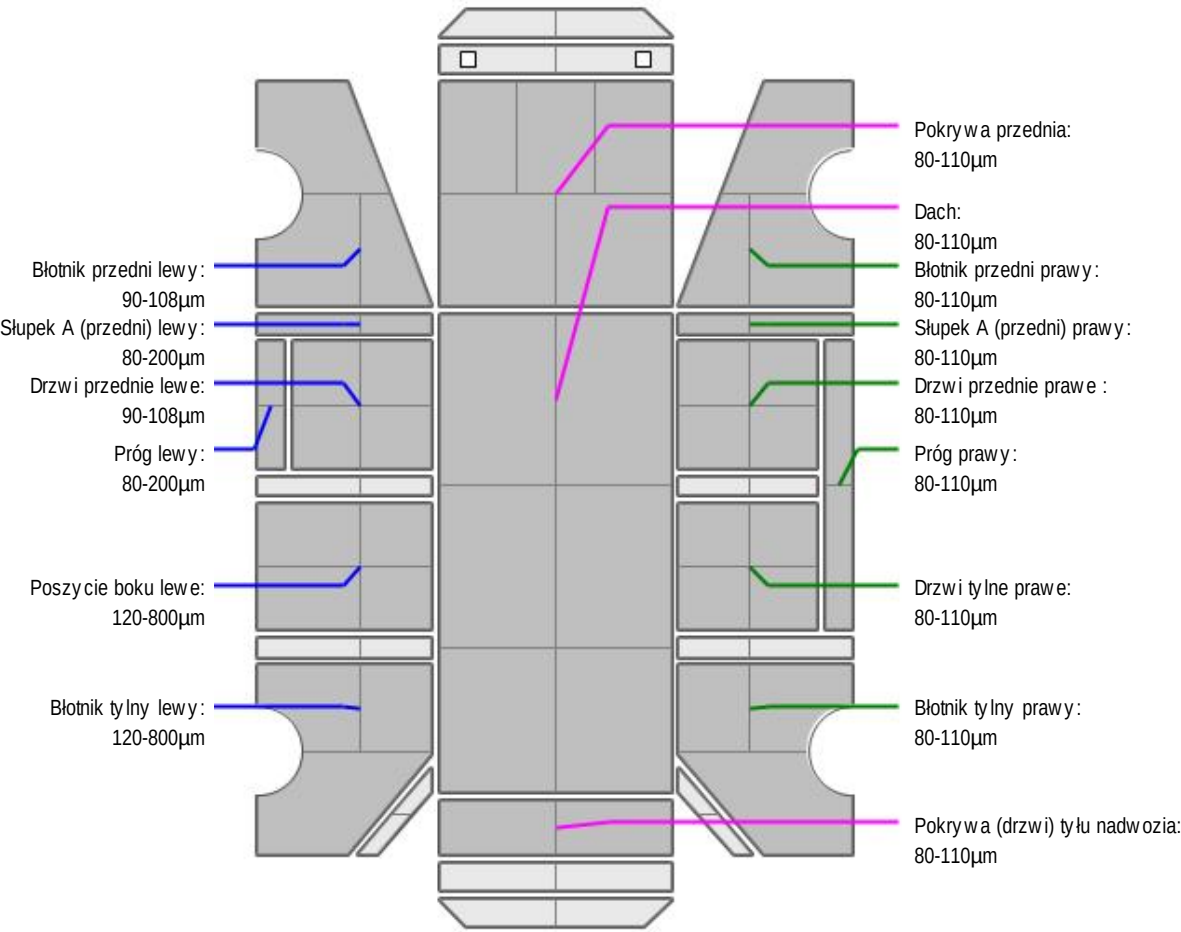
NADWOZIE – Opis powłoki lakierowej

| L.p. | Nazwa elementu | L / P | Grubość powłoki [µm] | Opis |
|---|---|---|---|---|
| 1 | Pokrywa przednia | | 80-110µm | |
| 2 | Dach | | 80-110µm | |
| 3 | Błotnik przedni | L | 90-108µm | |
| 4 | Próg | L | 80-200µm | |
| 5 | Słupek A (przedni) | L | 80-200µm | |
| 6 | Drzwi przednie | L | 90-108µm | |
| 7 | Poszycie boku | L | 120-800µm | |
| 8 | Błotnik tylny | L | 120-800µm | |
| 9 | Błotnik przedni | P | 80-110µm | |
| 10 | Próg | P | 80-110µm | |
| 11 | Słupek A (przedni) | P | 80-110µm | |
| 12 | Drzwi przednie | P | 80-110µm | |
| 13 | Drzwi tylne | P | 80-110µm | |
| 14 | Błotnik tylny | P | 80-110µm | |
| 15 | Pokrywa (drzwi) tyłu nadwozia | | 80-110µm | |
