## OPINIA TECHNICZNA

Zadanie: Określenie wartości rynkowej pojazdu na potrzeby sprzedaży.

Marka: **CUPRA**

Model pojazdu: **Formentor 1.5 TSI MR`20 E6**

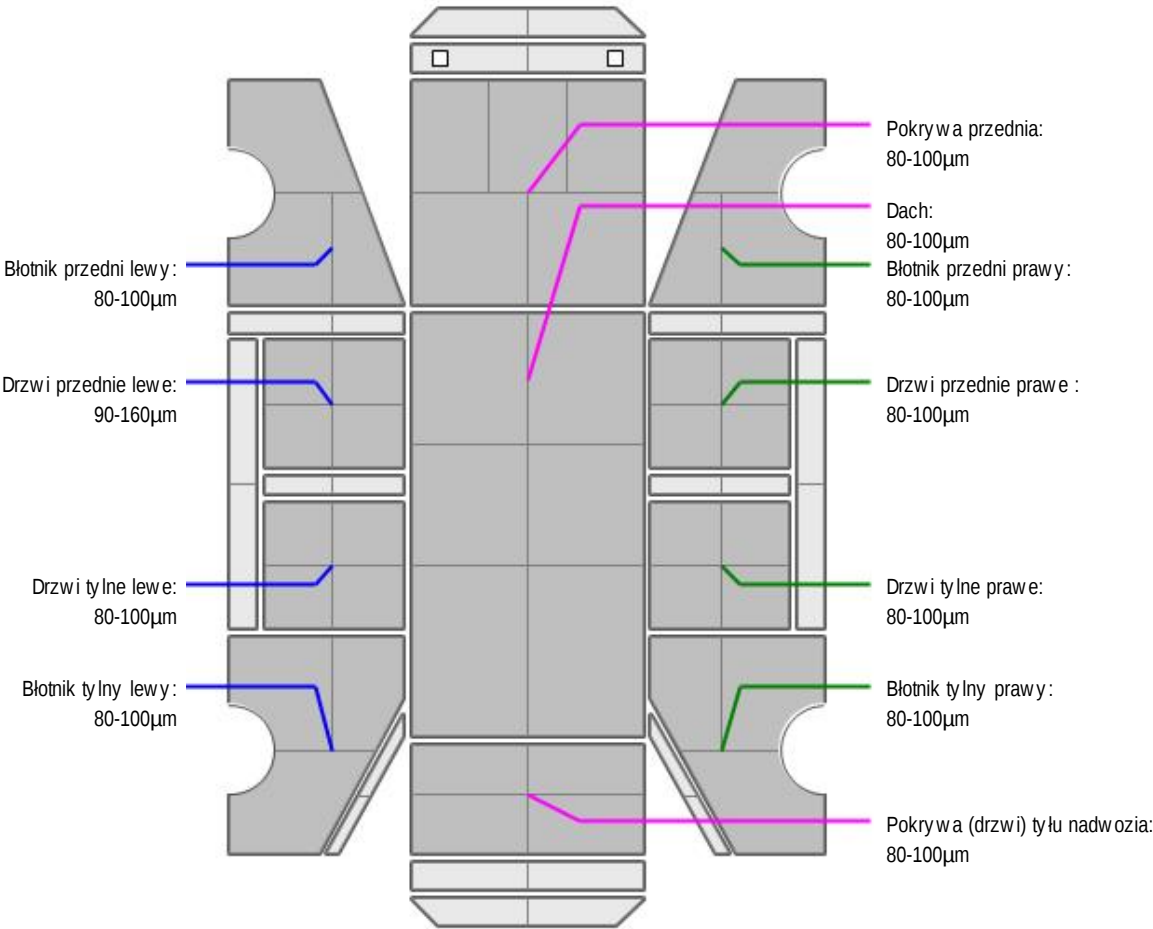
NADWOZIE – Opis powłoki lakierowej

| L.p. | Nazwa elementu | L / P | Grubość powłoki [µm] | Opis |
| 4 | Drzwi przednie | L | 90-160µm | |
