#### DANE POJAZDU - kod EC 0154296

## Opis stanu technicznego pojazdu

### VOLVO XC90 B5 D AWD Ultimate Bright 7os aut

GA337LP

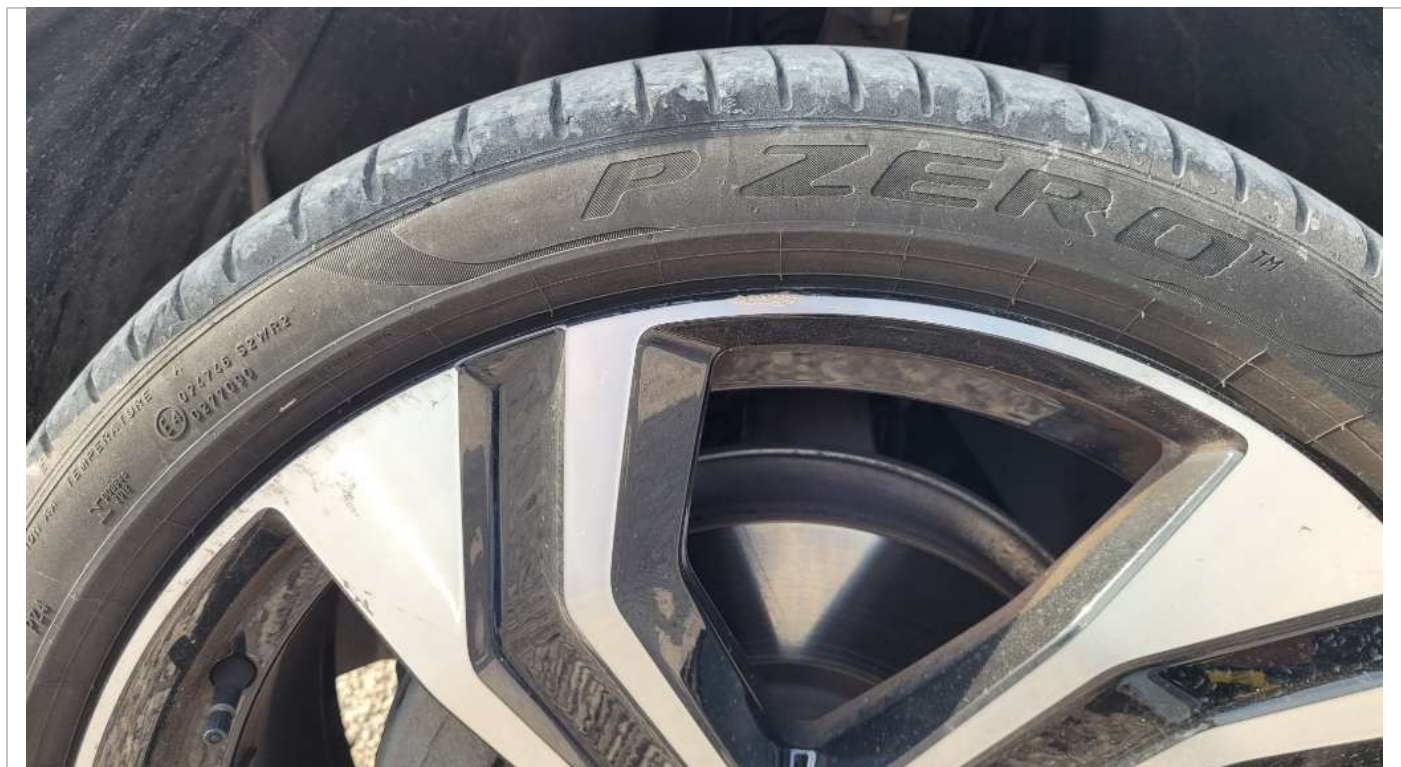
## N1 - FELGA PRZEDNIA LEWA

Felga przednia lewa - dwa głębokie otarcia 3 x 0,5 - N1. Felga przednia prawa - otarcie wzdłuż rantu 8 x 0,5 - N2. Bok opony - uszkodzony/nacięty 1 x 1 - N3, zalecana wymiana opony. Felga tylna lewa - zarysowanie 3 x 3 - A1. Ogumienie Pirelli P ZERO 275/35 R22, bieżnik 4,0-5,0 mm.

| Nr | Element / lokalizacja | Rodzaj / wymiar | Kwalifikacja |
|---|---|---|---|
| N1 | Felga przednia lewa | dwa głębokie otarcia, 3 x 0,5 | N - nieakceptowalne |

Dwa głębokie otarcia felgi, 3 x 0,5. Kwalifikacja N. Zalecenie: naprawa / renowacja felgi.

- Wymienić oponę z naciętym bokiem przed dalszą eksploatacją.
- Naprawić / poddać renowacji felgi przednie z głębokimi otarciami.
- Zweryfikować i naprawić uszkodzenie tylnego zderzaka.
- Oczyszczyć i ponownie ocenić zarysowanie tylnej lewej felgi oraz listwy błotnika.
- Uzupełnić brakującą dokumentację pojazdu oraz - jeżeli wymagane - sprawdzić dane CEPiK.

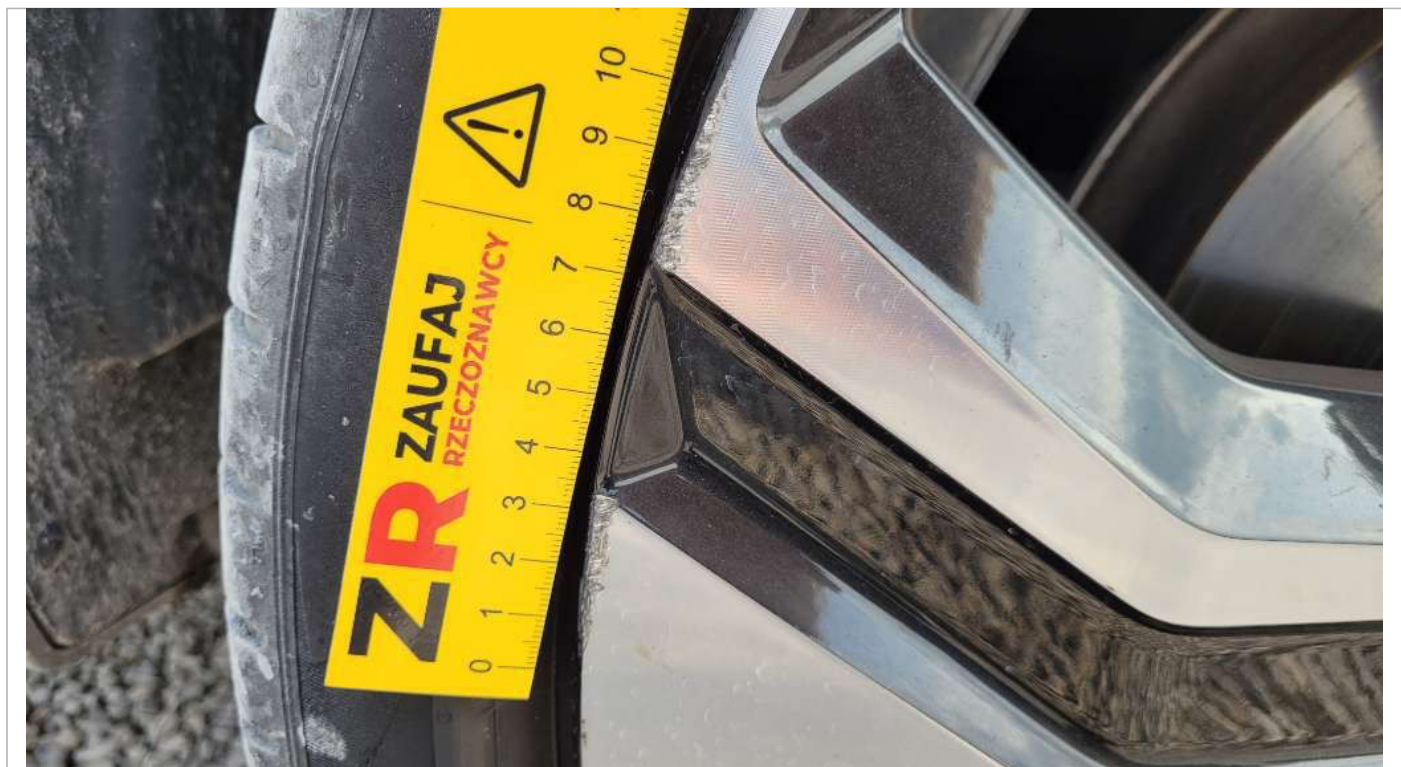
## N2 - FELGA PRZEDNIA PRAWA

| Nr | Element / lokalizacja | Rodzaj / wymiar | Kwalifikacja |
|---|---|---|---|
| N2 | Felga przednia prawa | otarcie wzdłuż rantu, 8 x 0,5 | N - nieakceptowalne |

Felga otarta wzdłuż rantu, 8 x 0,5. Kwalifikacja N. Zalecenie: naprawa / renowacja felgi.

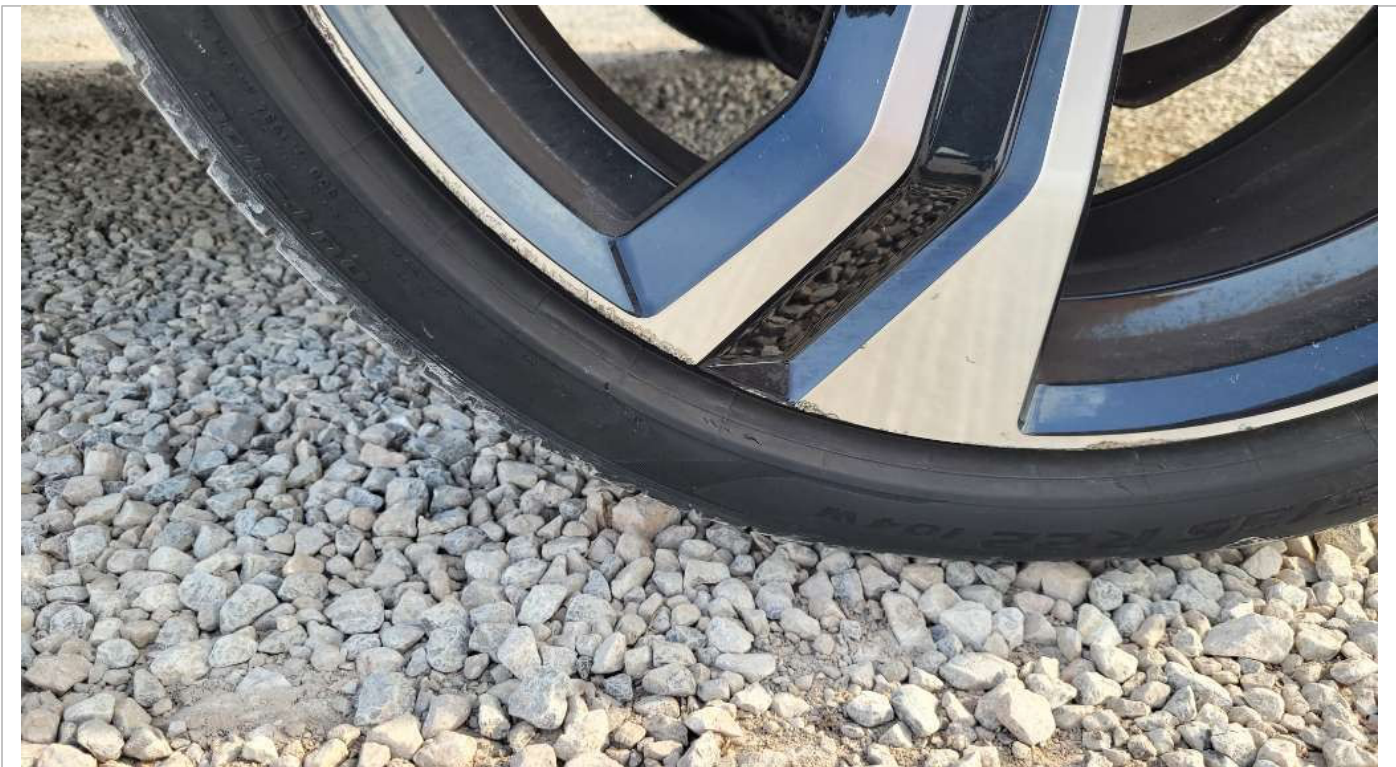
### N3 - BOK OPONY

| Nr | Element / lokalizacja | Rodzaj / wymiar | Kwalifikacja |
|---|---|---|---|
| N3 | Bok opony | nacięcie / uszkodzenie, 1 x 1 | N - nieakceptowalne |

Uszkodzony, nacięty bok opony, 1 x 1. Kwalifikacja N. Zalecenie: wymiana opony.

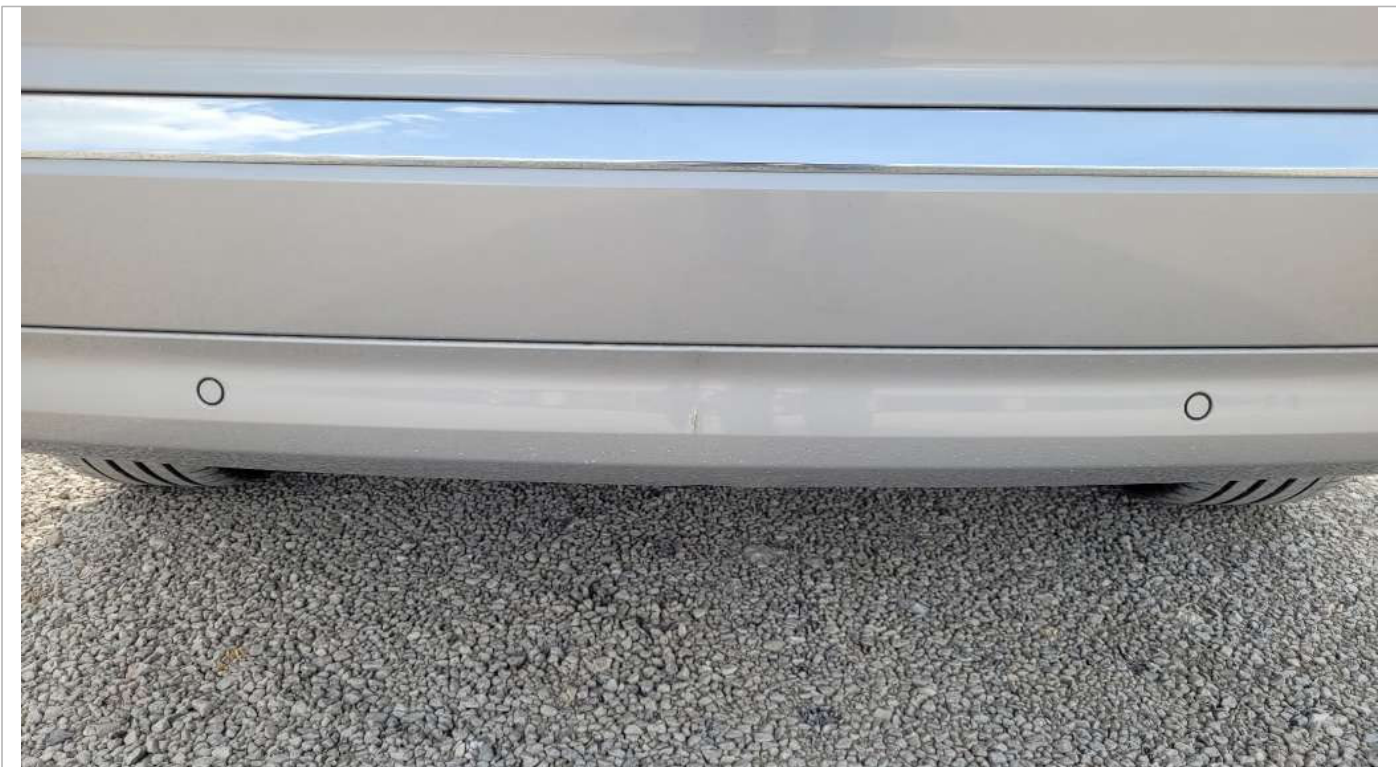
### N4 - ZDERZAK TYLNY

Tylny zderzak - uszkodzenie mechaniczne 1 x 0,2 - N4. Zalecana naprawa po ocenie zakresu uszkodzenia. Pozostałe elementy z tworzywa: brak potwierdzonych uszkodzeń.

| Nr | Element / lokalizacja | Rodzaj / wymiar | Kwalifikacja |
|---|---|---|---|
| N4 | Zderzak tylny | uszkodzenie mechaniczne, 1 x 0,2 | N - nieakceptowalne |

Uszkodzenie mechaniczne tylnego zderzaka, 1 x 0,2. Kwalifikacja N. Zalecenie: naprawa po ocenie zakresu.

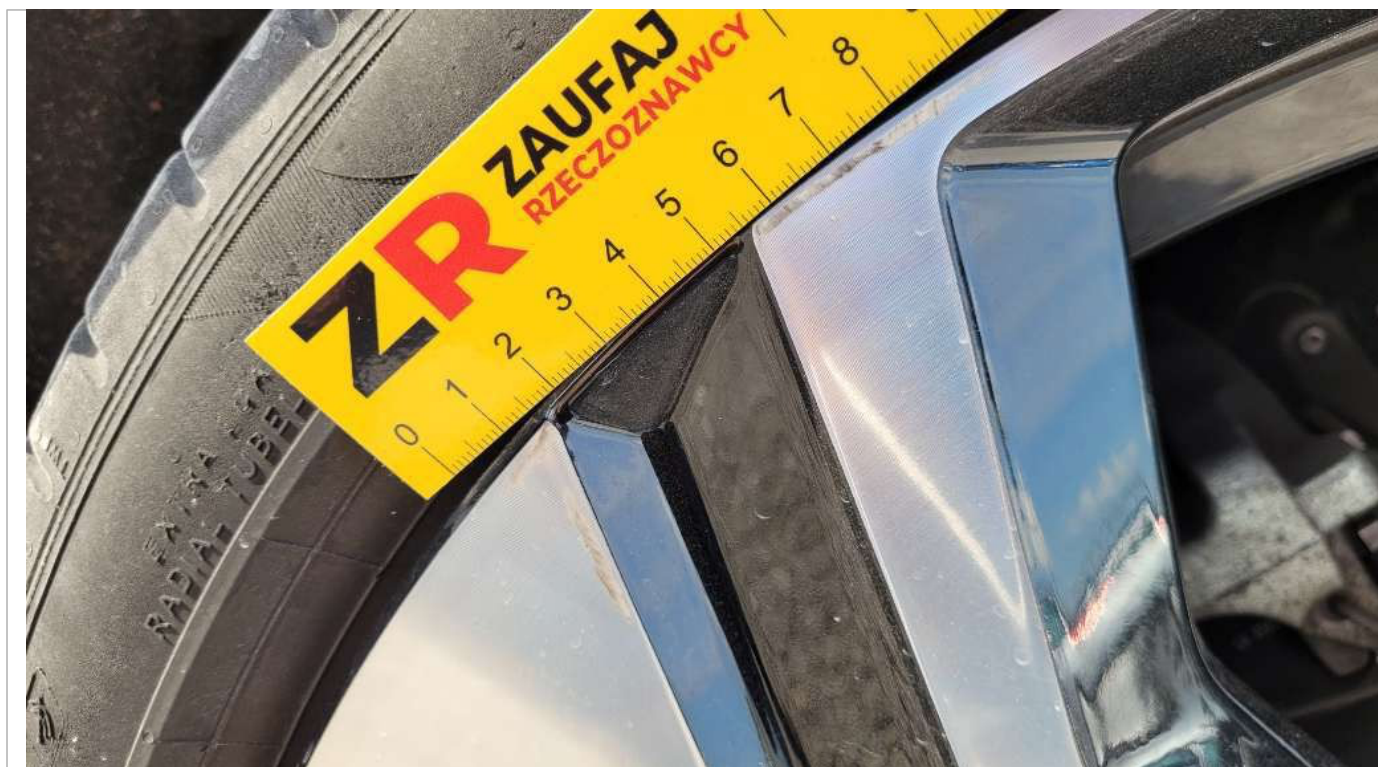
### A1 - FELGA TYLNA LEWA

| Nr | Element / lokalizacja | Rodzaj / wymiar | Kwalifikacja |
|---|---|---|---|
| A1 | Felga tylna lewa | zarysowanie, 3 x 3 | A - warunkowo / do weryfikacji |

Zarysowanie felgi 3 x 3. Kwalifikacja A. Warunek: ocena po czyszczeniu / ewentualna renowacja.

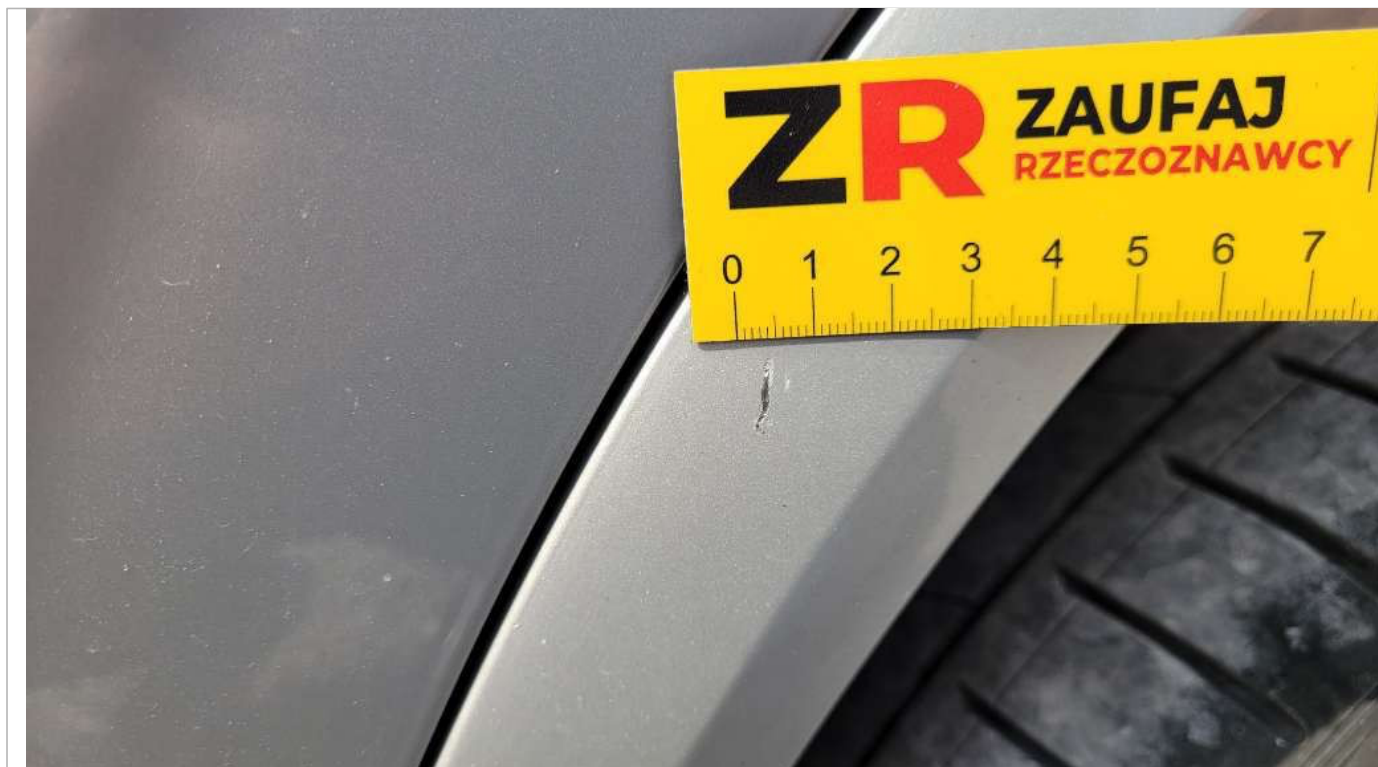
### A2 - LISTWA TYLNEGO LEWEGO BŁOTNIKA

Pomiar powłoki lakierniczej na elementach metalowych: 0-150  $\mu\text{m}$ , zakres oceniony jako norma. Nie stwierdzono potwierdzonych napraw blacharsko-lakierniczych. Zarysowana listwa tylnego lewego błotnika 1 x 0,3 - A2, do weryfikacji/polerowania. Brak widocznych śladów korozji w opisie stanu.

| Nr | Element / lokalizacja | Rodzaj / wymiar | Kwalifikacja |
|---|---|---|---|
| A2 | Listwa tylnego lewego błotnika | zarysowanie, 1 x 0,3 | A - warunkowo / do weryfikacji |

Zarysowanie listwy 1 x 0,3. Kwalifikacja A. Warunek: polerowanie / ponowna weryfikacja.
