OPINIA TECHNICZNA

Zadanie: Okre lenie warto ci rynkowej pojazdu na potrzeby sprzeda y.

Rodzaj pojazdu:	Samochód osobowy	VIN:	Z F A C F 7 D 3 3 M 6 W 8 6 9 0 9
Marka:	FIAT	Nr rejestracyjny:	PY10341
Model pojazdu:	Tipo 1.0 MR`21 E6d	Nr Info-Ekspert:	045-05685
Wersja:	Life	Rok produkcji:	2022

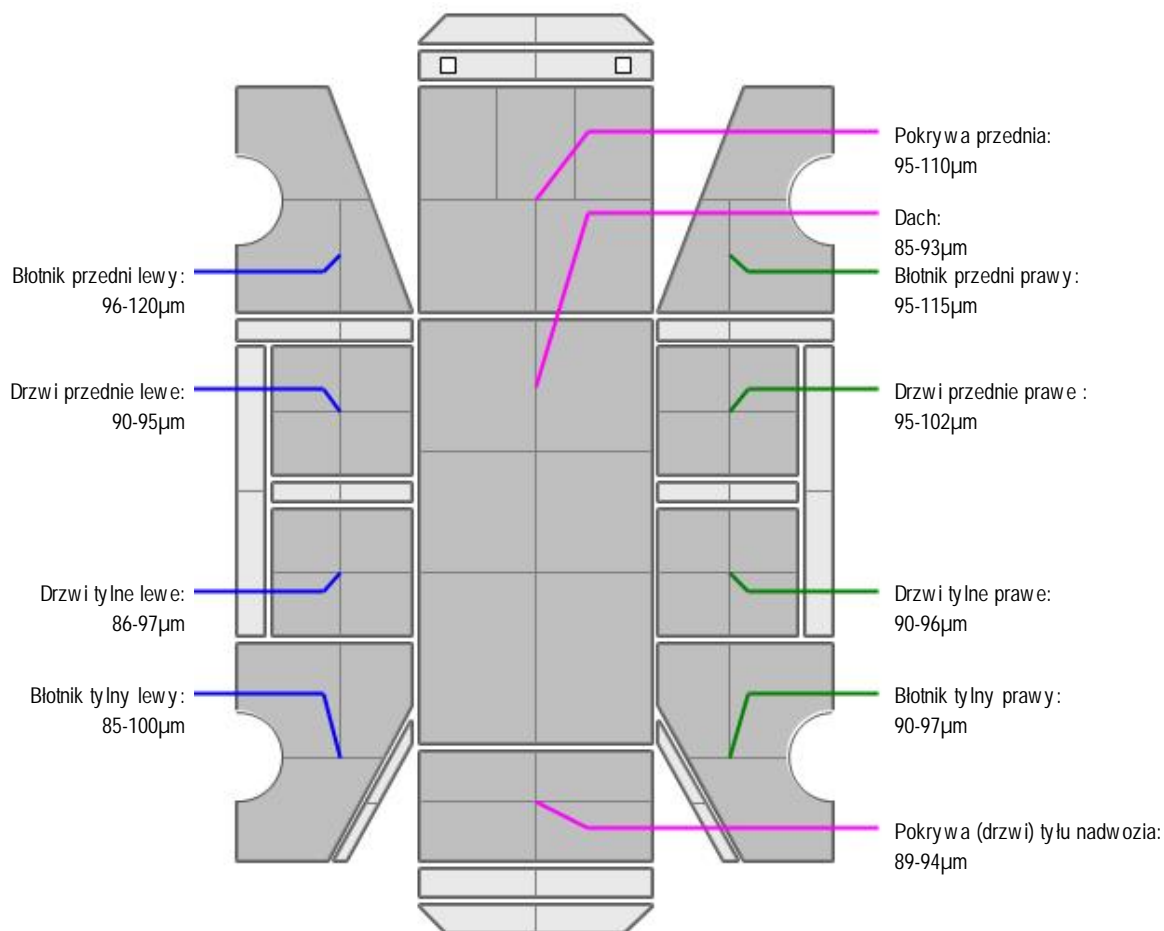
NADWOZIE – Opis powłoki lakierowej

L.p.	Nazwa elementu	L / P	Grubość powłoki [µm]	Opis
1	Pokrywa przednia		95-110µm	
2	Dach		85-93µm	
3	Błotnik przedni	L	96-120µm	
4	Drzwi przednie	L	90-95µm	
5	Drzwi tylne	L	86-97µm	
6	Błotnik tylny	L	85-100µm	
7	Błotnik przedni	P	95-115µm	
8	Drzwi przednie	P	95-102µm	
9	Drzwi tylne	P	90-96µm	
10	Błotnik tylny	P	90-97µm	
11	Pokrywa (drzwi) tyłu nadwozia		89-94µm
