## OPINIA TECHNICZNA

Zadanie: Okrelenie wartosci rynkowej pojazdu na potrzeby sprzedazy.

Marka: **FIAT**

Model pojazdu: **Tipo 1.0 MR`21 E6d**

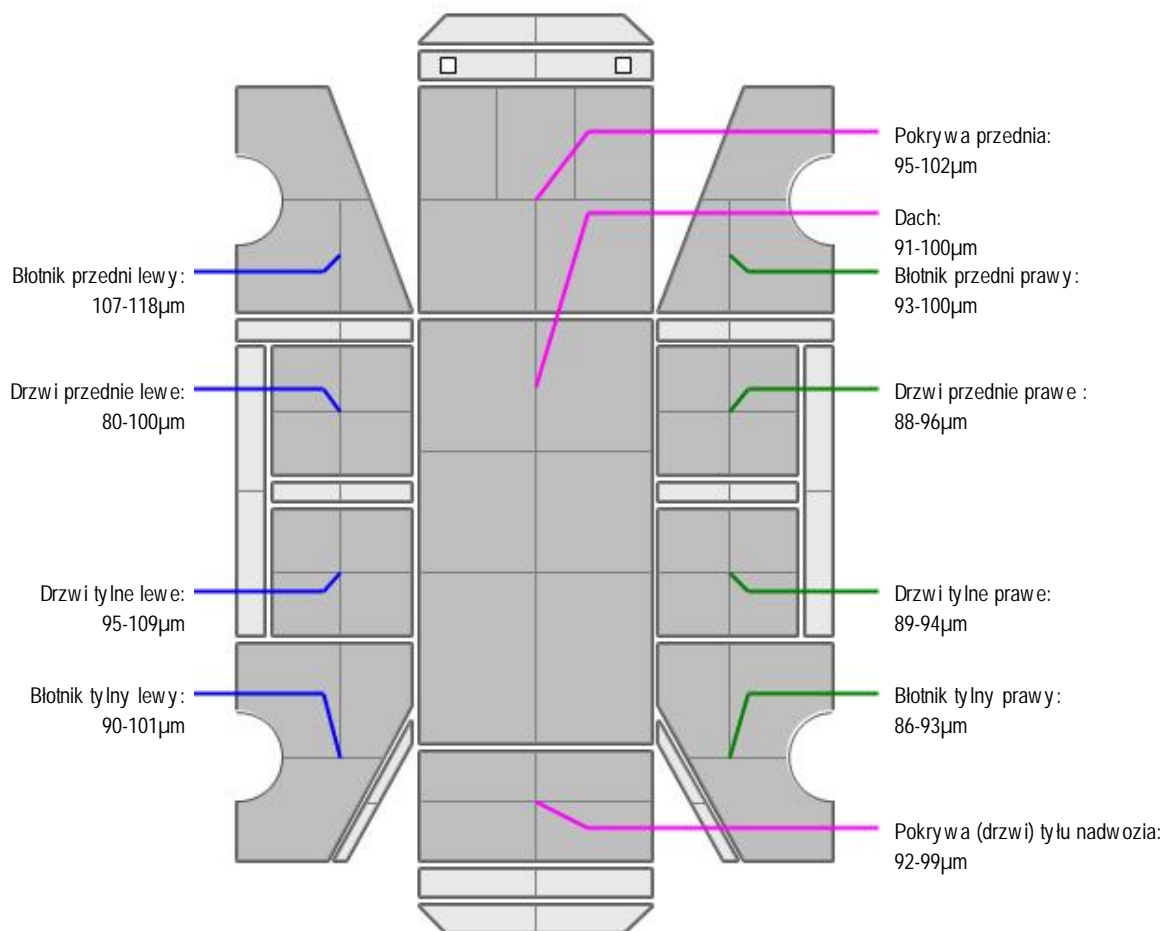
### NADWOZIE – Opis powłoki lakierowej

L.p.	Nazwa elementu	L / P	Grubość powłoki [µm]	Opis
1	Pokrywa przednia		95-102µm	
2	Dach		91-100µm	
3	Błotnik przedni	L	107-118µm	
4	Drzwi przednie	L	80-100µm	
5	Drzwi tylne	L	95-109µm	
6	Błotnik tylny	L	90-101µm	
7	Błotnik przedni	P	93-100µm	
8	Drzwi przednie	P	88-96µm	
9	Drzwi tylne	P	89-94µm	
10	Błotnik tylny	P	86-93µm	
11	Pokrywa (drzwi) tyłu nadwozia		92-99µm
