OPINIA TECHNICZNA

Zadanie: Okre lenie warto ci rynkowej pojazdu na potrzeby sprzeda y.

Marka: **FIAT**

Model pojazdu: **Tipo 1.0 MR`21 E6d**

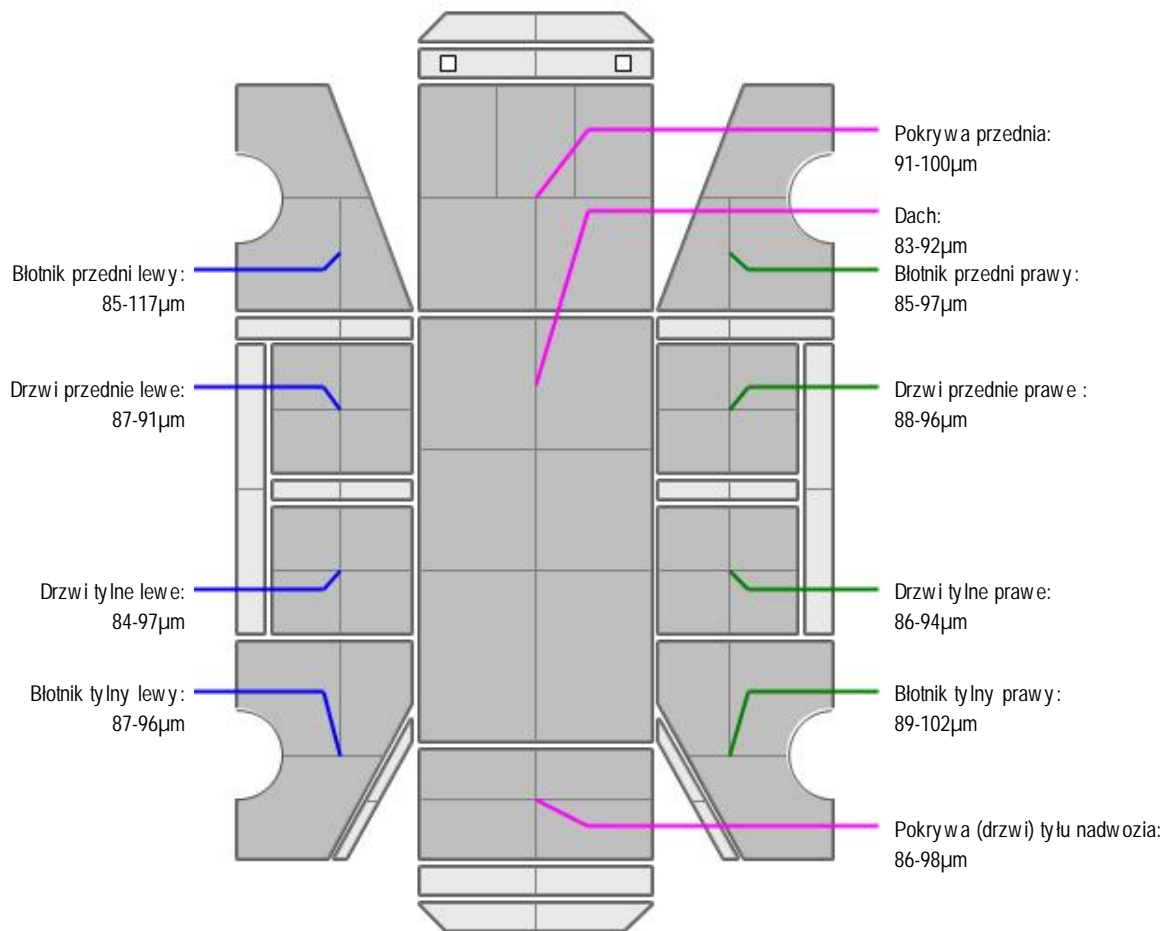
NADWOZIE – Opis powłoki lakierowej

L.p.	Nazwa elementu	L / P	Grubość powłoki [µm]	Opis
1	Pokrywa przednia		91-100µm	
2	Dach		83-92µm	
3	Błotnik przedni	L	85-117µm	
4	Drzwi przednie	L	87-91µm	
5	Drzwi tylne	L	84-97µm	
6	Błotnik tylny	L	87-96µm	
7	Błotnik przedni	P	85-97µm	
8	Drzwi przednie	P	88-96µm	
9	Drzwi tylne	P	86-94µm	
10	Błotnik tylny	P	89-102µm	
11	Pokrywa (drzwi) tyłu nadwozia		86-98µm
