## OPINIA TECHNICZNA

Zadanie: Okrelenie wartości rynkowej pojazdu na potrzeby sprzedaży.

Rodzaj pojazdu: <b>Samochód osobowy</b>	VIN: <b>ZFACF7D37M6X10242</b>
Marka: <b>FIAT</b>	Nr rejestracyjny: <b>PY10378</b>
Model pojazdu: <b>Tipo 1.0 MR`21 E6d</b>	Nr Info-Ekspert: <b>045-05685</b>
Wersja: <b>Life</b>	Rok produkcji: <b>2022</b>

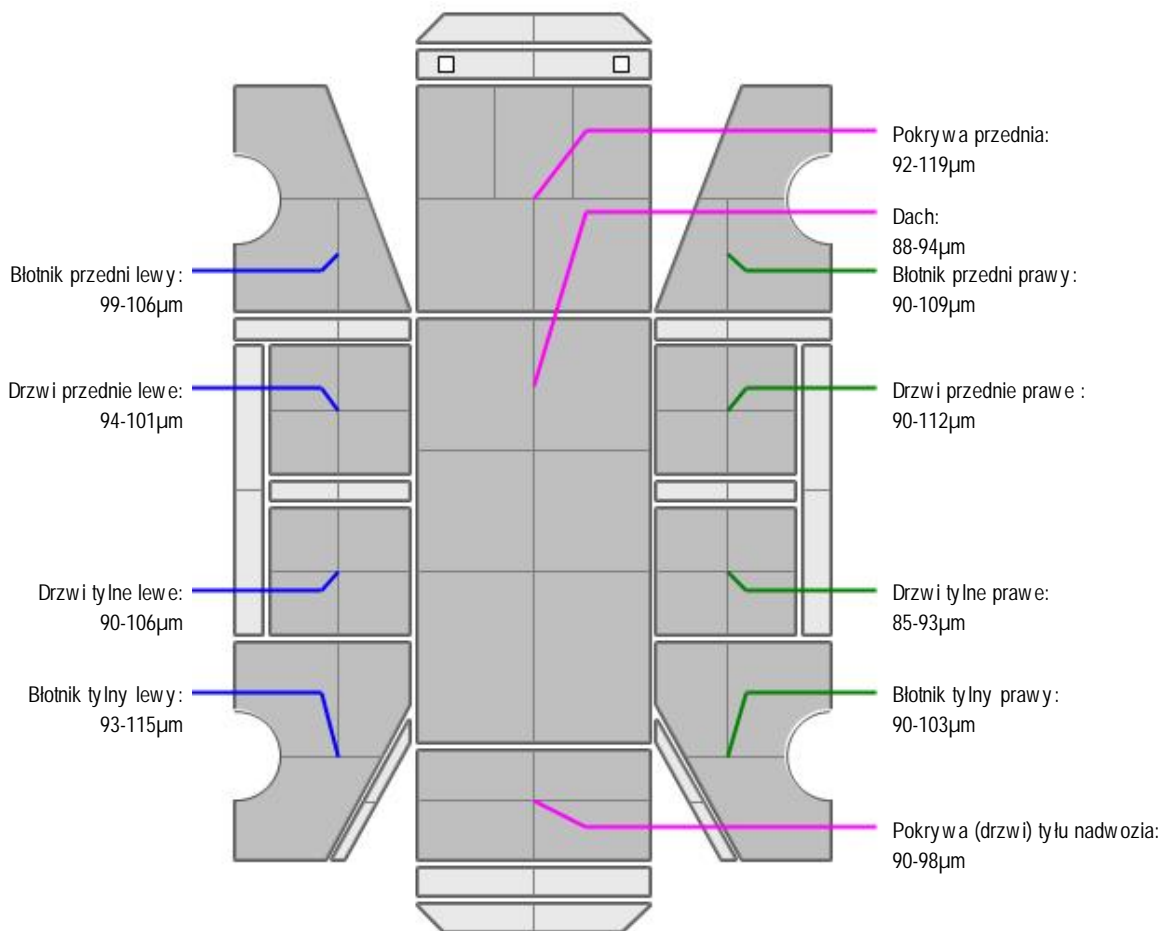
L.p.	Nazwa elementu	L / P	Grubość powłoki [µm]	Opis
1	Pokrywa przednia		92-119µm	
2	Dach		88-94µm	
3	Błotnik przedni	L	99-106µm	
4	Drzwi przednie	L	94-101µm	
5	Drzwi tylne	L	90-106µm	
6	Błotnik tylny	L	93-115µm	
7	Błotnik przedni	P	90-109µm	
8	Drzwi przednie	P	90-112µm	
9	Drzwi tylne	P	85-93µm	
10	Błotnik tylny	P	90-103µm	
11	Pokrywa (drzwi) tyłu nadwozia		90-98µm
