## OPINIA TECHNICZNA

Zadanie: Określenie wartości rynkowej pojazdu na potrzeby sprzedaży.

Marka: **FORD**

Model pojazdu: **Focus 1.5 TDCi MR`15 E6**

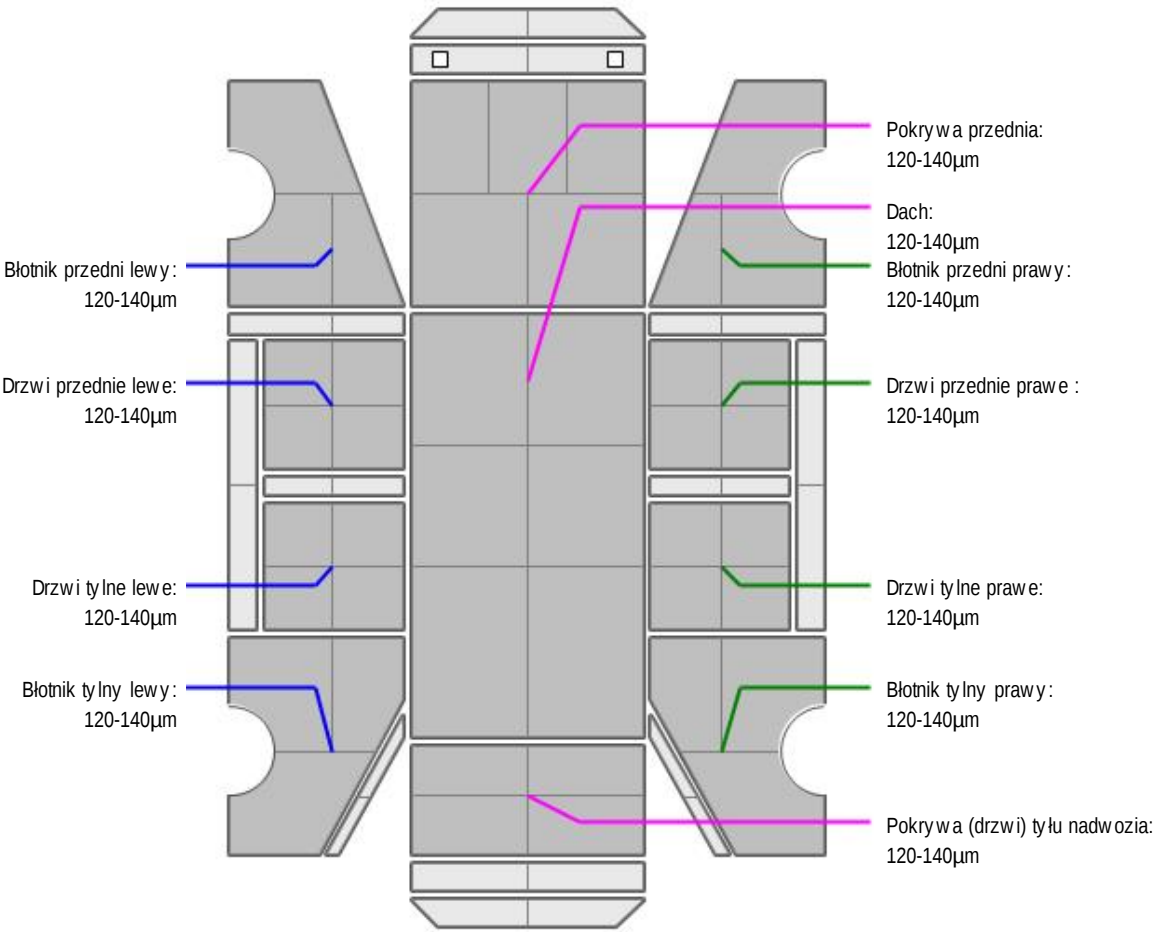
NADWOZIE – Opis powłoki lakierowej

| L.p. | Nazwa elementu | L / P | Grubość powłoki [µm] | Opis |
| 1 | Pokrywa przednia | | 120-140µm | |
| 2 | Dach | | 120-140µm | |
| 3 | Błotnik przedni | L | 120-140µm | |
| 4 | Drzwi przednie | L | 120-140µm | |
| 5 | Drzwi tylne | L | 120-140µm | |
| 6 | Błotnik tylny | L | 120-140µm | |
| 7 | Błotnik przedni | P | 120-140µm | |
| 8 | Drzwi przednie | P | 120-140µm | |
| 9 | Drzwi tylne | P | 120-140µm | |
| 10 | Błotnik tylny | P | 120-140µm | |
| 11 | Pokrywa (drzwi) tyłu nadwozia | | 120-140µm | |
