Opinia nr 01/08/2025/PC

Dotyczy: oszacowanie aktualnej wartości rynkowej.
Rzecznawca: mgr Sebastian Kurmanowski RS001444,
uprawnienie AutoConsulting nr 1234.

Przedmiot wyceny: Przyczepa gastronomiczna NIEWIADÓW z wyposażeniem.

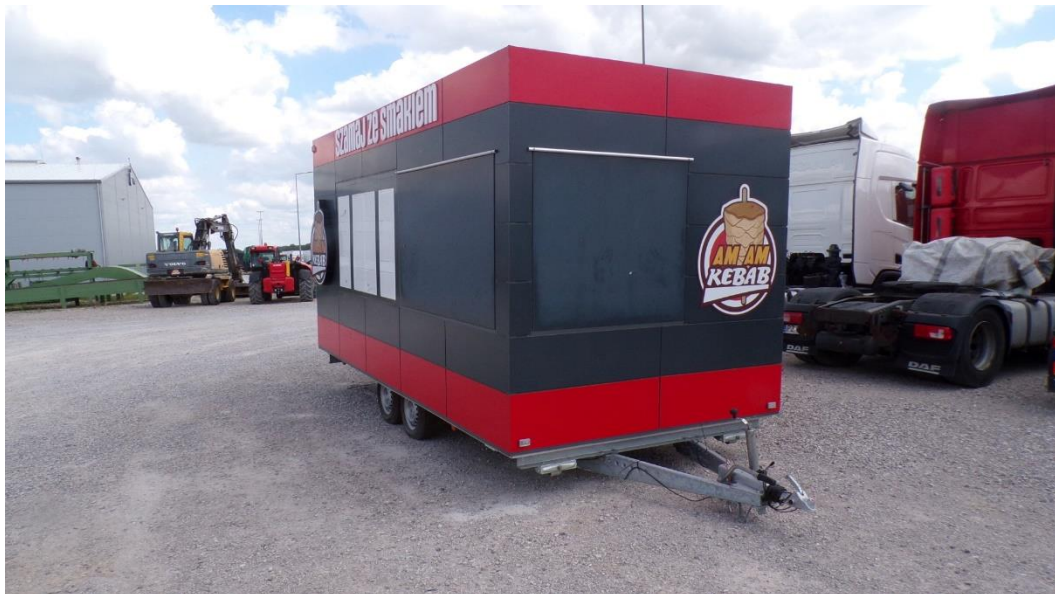
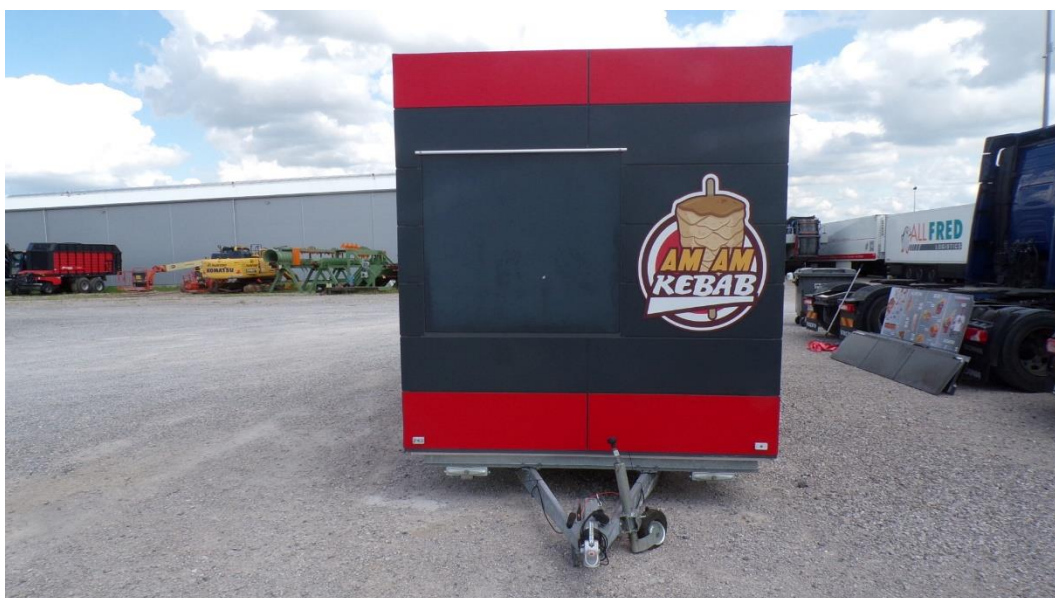
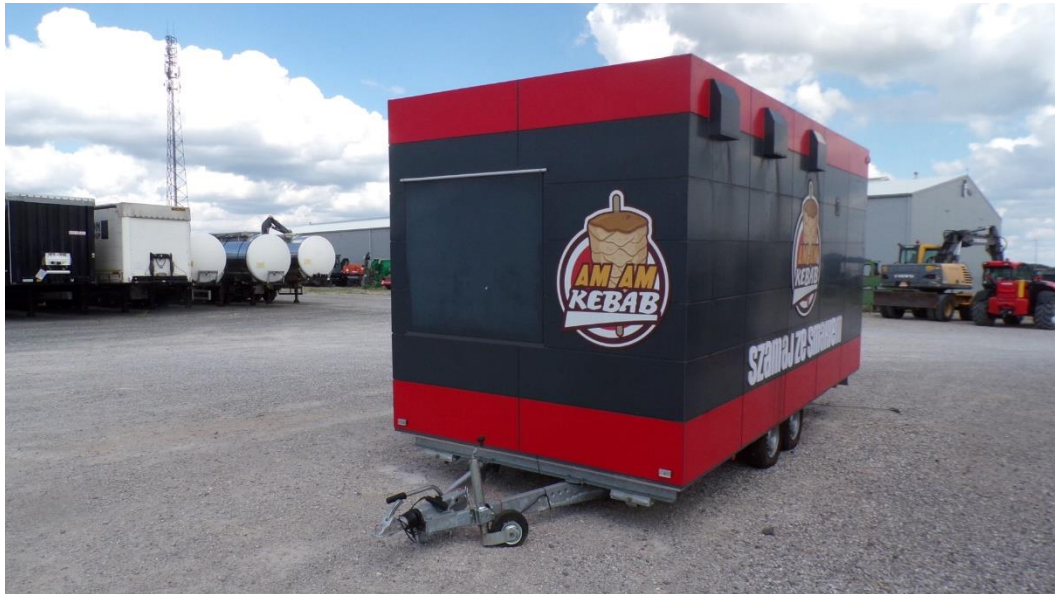
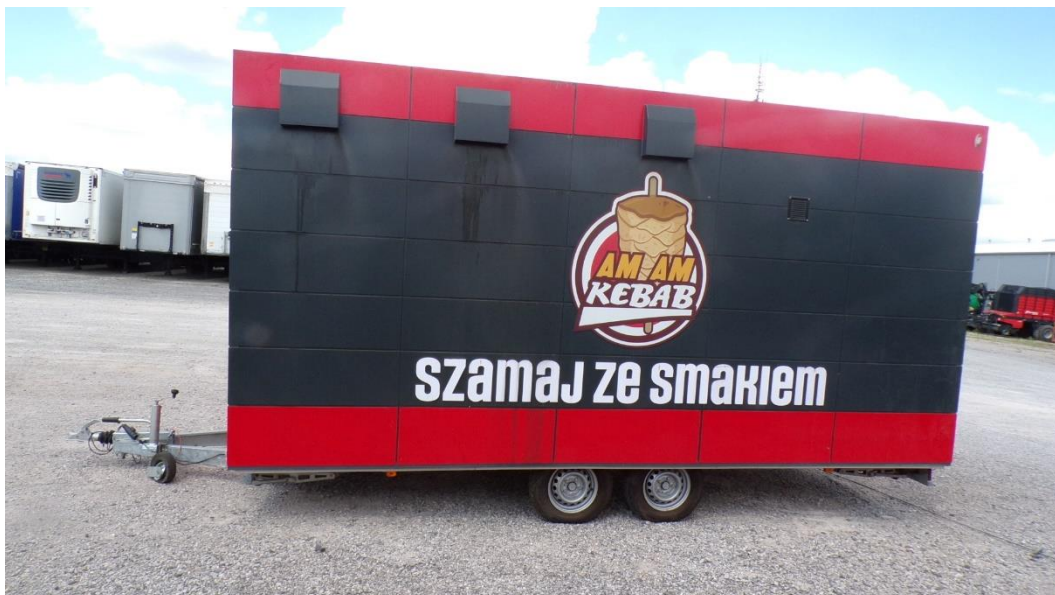
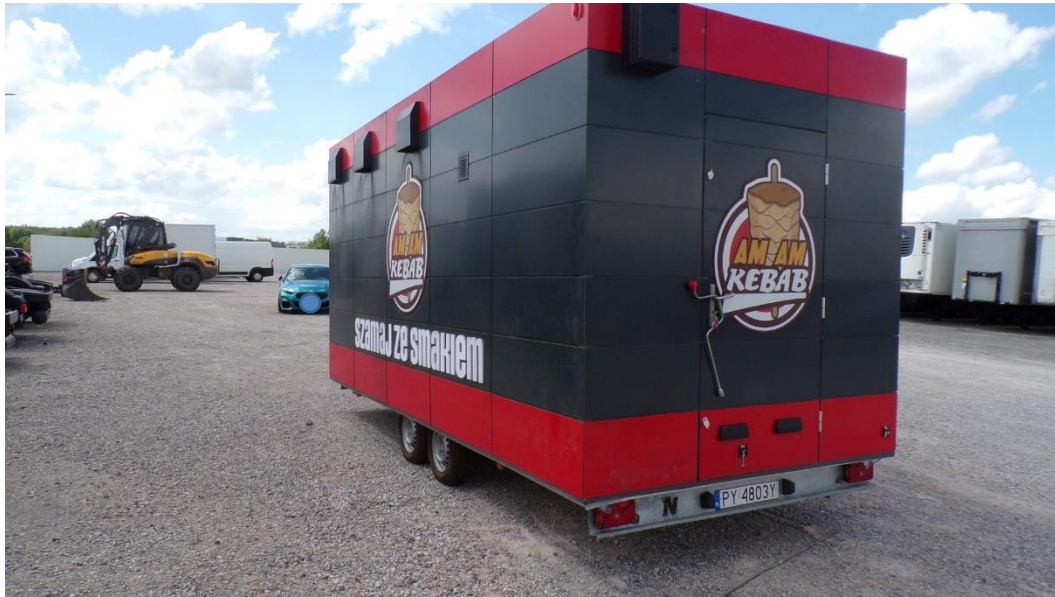
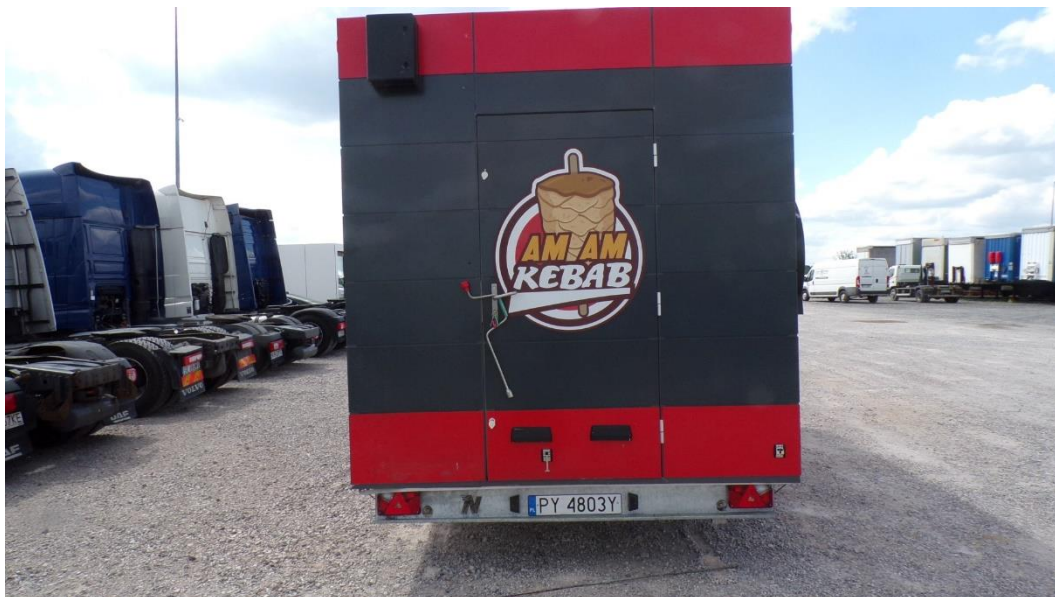
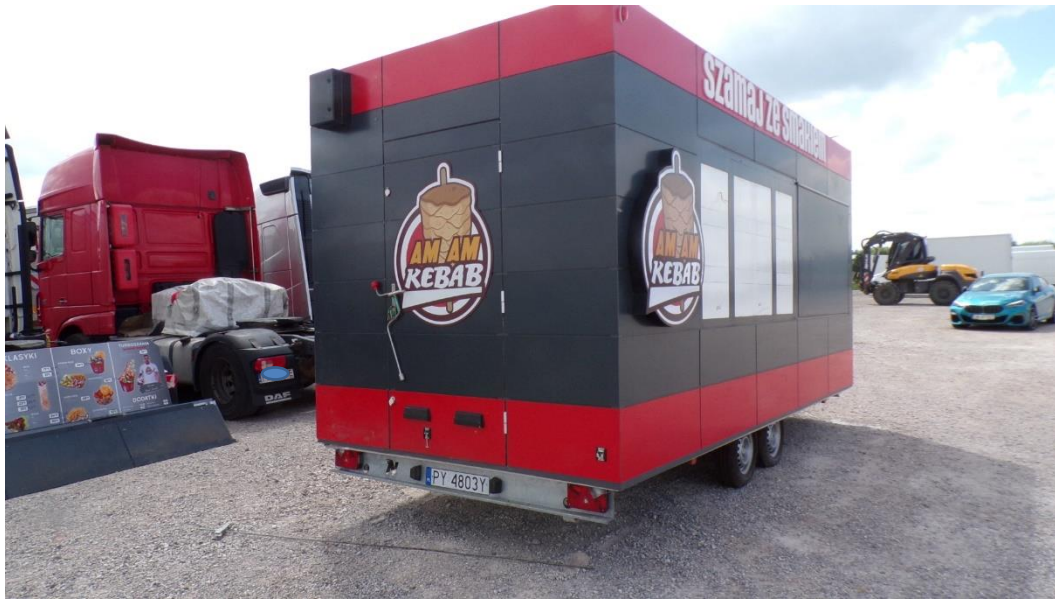
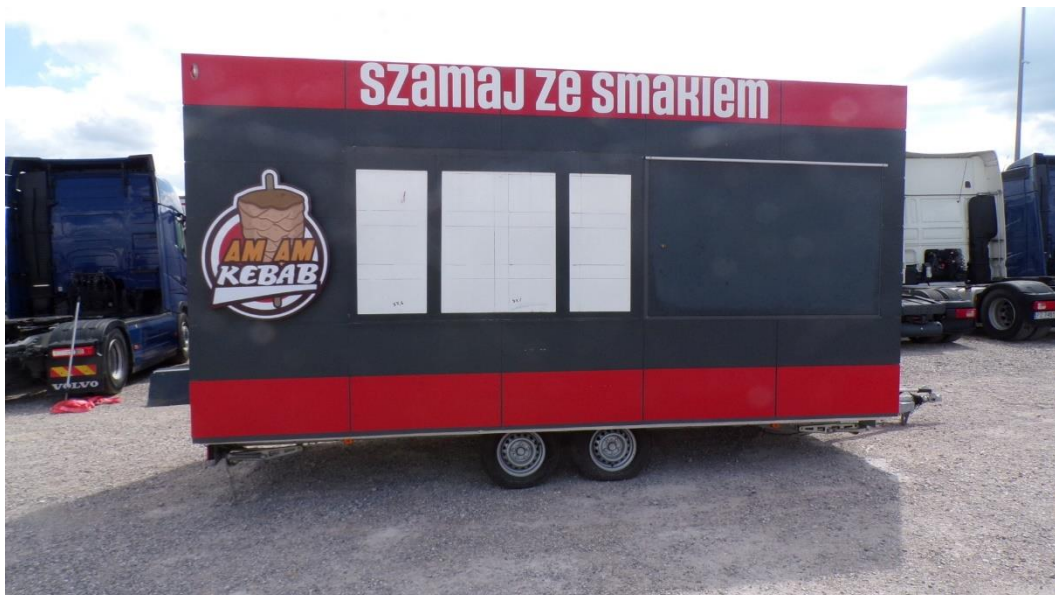
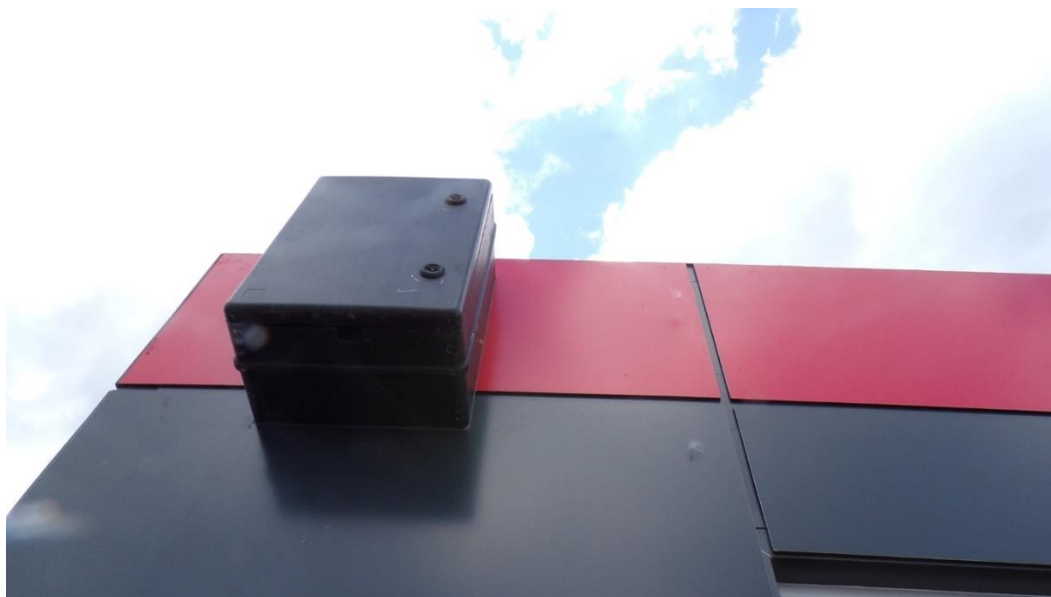
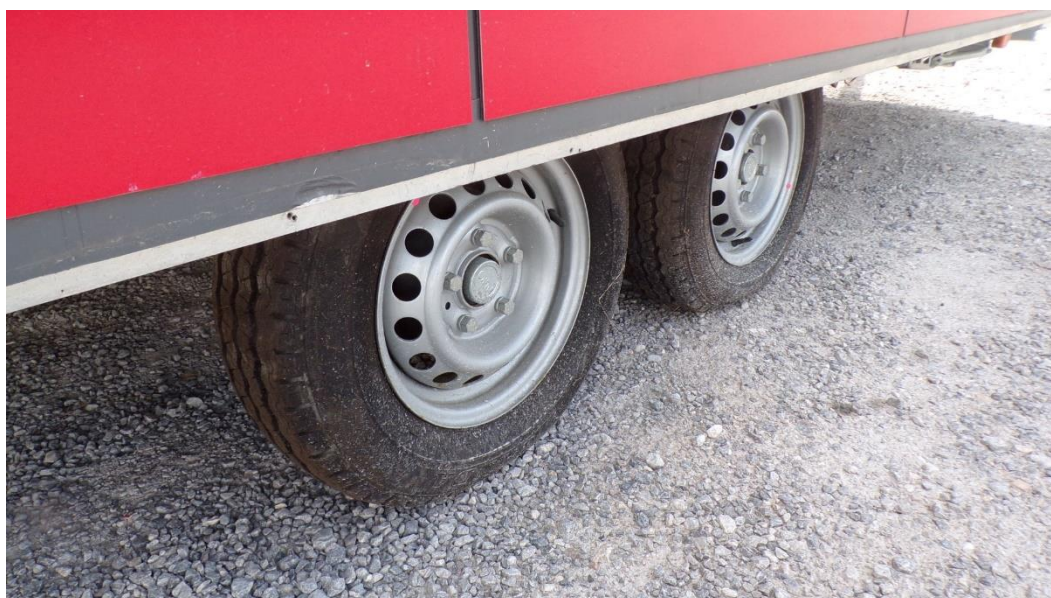
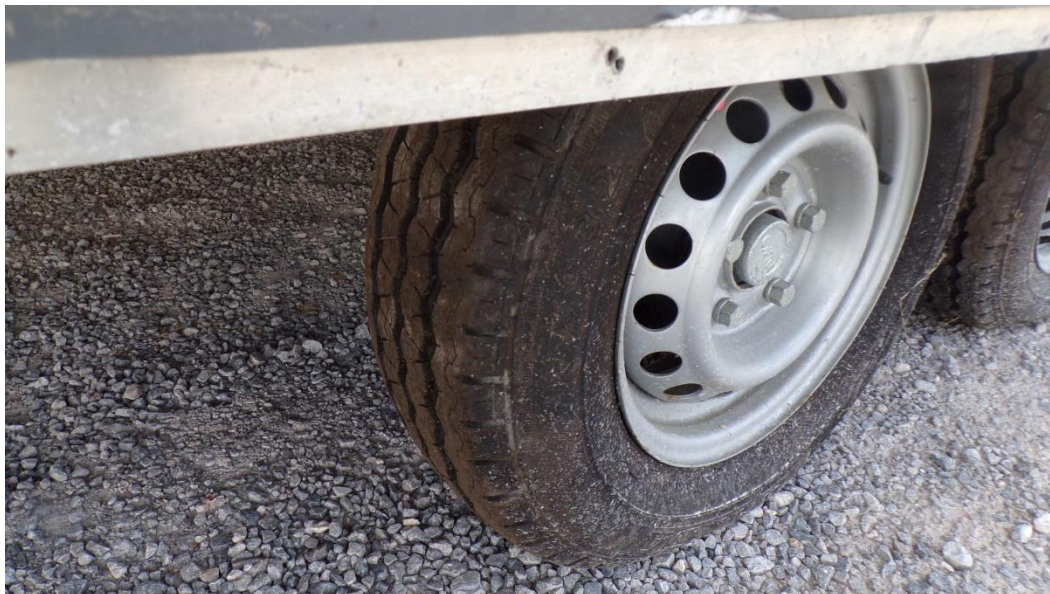
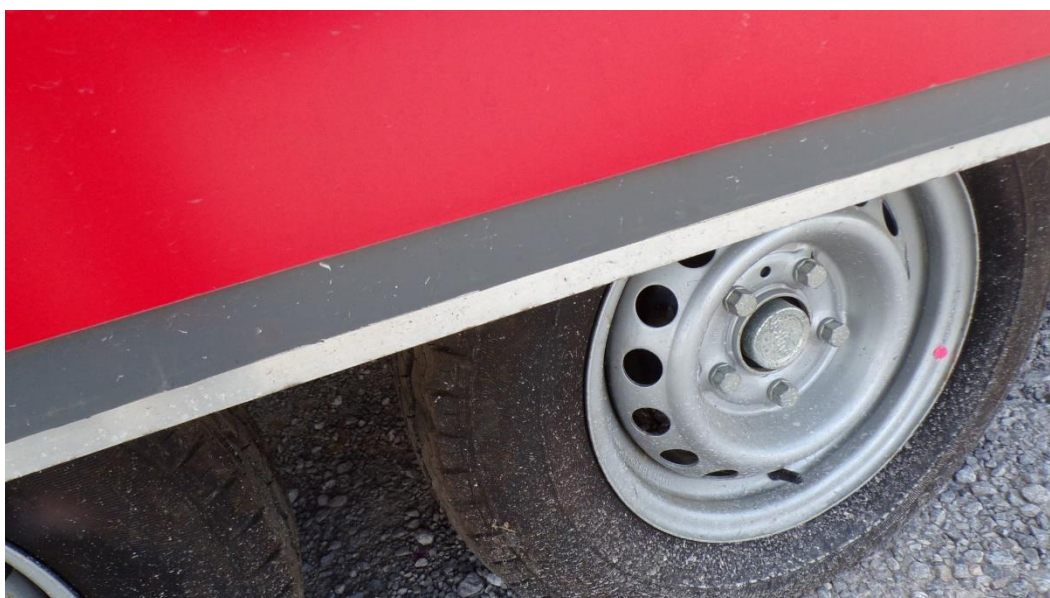
- Przyczepa gastronomiczna;
Ogólny stan techniczny wizualny średni;
Badanie środka technicznego przeprowadzono metodą organoleptyczną;
Podwozie: nie stwierdzono widocznych uszkodzeń mechanicznych;
Dyszel: tarcza koła wsporcze odkształcona;
Linka hamulca ręcznego zdemontowana;
Zderzak z lewej strony uszkodzony/wgnieciony;
Nadwozie: widoczne ślady użytkowania, panele kompozytowe z zbrudzeniami eksploatacyjnymi, stwierdzono zarysowania i miejscowe wgniecenia powierzchni, na ścianie tylnej przy drzwiach widoczne otwory po demontażu elementu wyposażenia;
Osłony podwozia oraz cennik podczas oględzin zdemontowane, widoczne zanieczyszczenia, miejscowe zarysowania i wgniecenia powierzchni;
Oświetlenie drogowe – brak możliwości weryfikacji funkcjonalności podczas oględzin;
Wnętrze przyczepy: stwierdzono znaczne zanieczyszczenia eksploatacyjne powierzchni, pozostałości zaschniętego tłuszczu, zarysowania zabudowy meblowej, miejscowe odspojenia okleiny płyt meblowych, zarysowania i wgniecenia blatu roboczego oraz elementów ścian pokrytych blachą;

Instalacja elektryczna: brak możliwości weryfikacji funkcjonalności;
Dokumentacja techniczna: podczas oględzin udostępniono oryginał dowodu rejestracyjnego SERIA DR/BAT 4823107, data wydania 18.12.2023 r.;
Numer identyfikacyjny przyczepy odczytano z natury i potwierdzono jego zgodność z zapisem w dowodzie rejestracyjnym;
Tabliczka znamionowa umieszczona na zewnętrznej powierzchni prawego ramienia dyszla, w formie naklejki samoprzylepnej;
Numer identyfikacyjny przyczepy umiejscowiony na przedniej części prawej podłużnicy ramy;

- Dokumentacja techniczna urządzeń udostępniona podczas oględzin: brak;
 - Przed dalszą eksploatacją przyczepa gastronomiczna wraz z wyposażeniem wymaga przeprowadzenia prac konserwacyjnych oraz czynności serwisowych w celu sprawdzenia funkcjonalności i stopnia zużycia podzespołów oraz wykrycia ewentualnych usterek części.

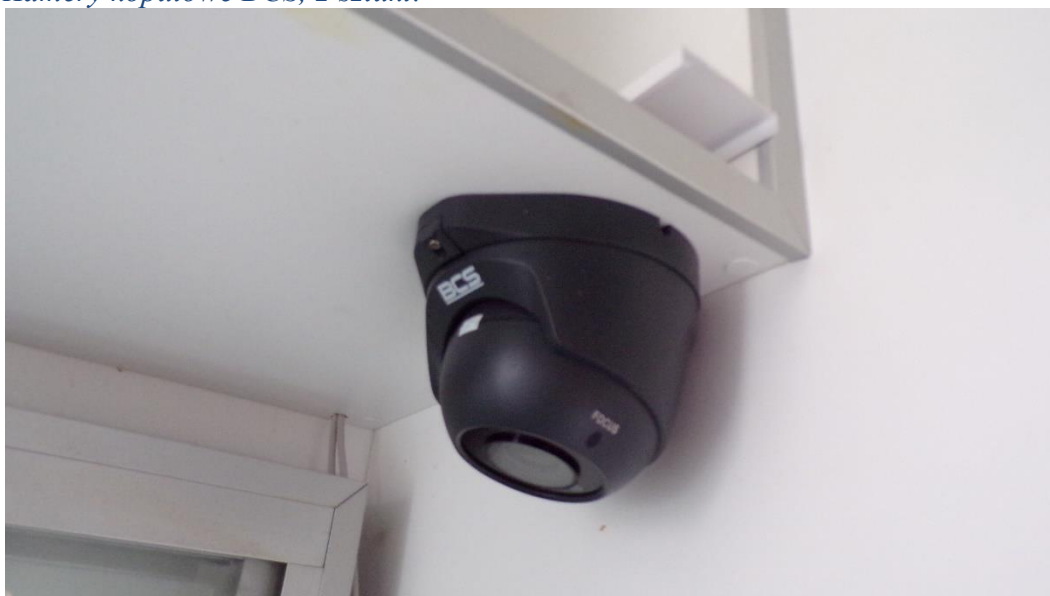
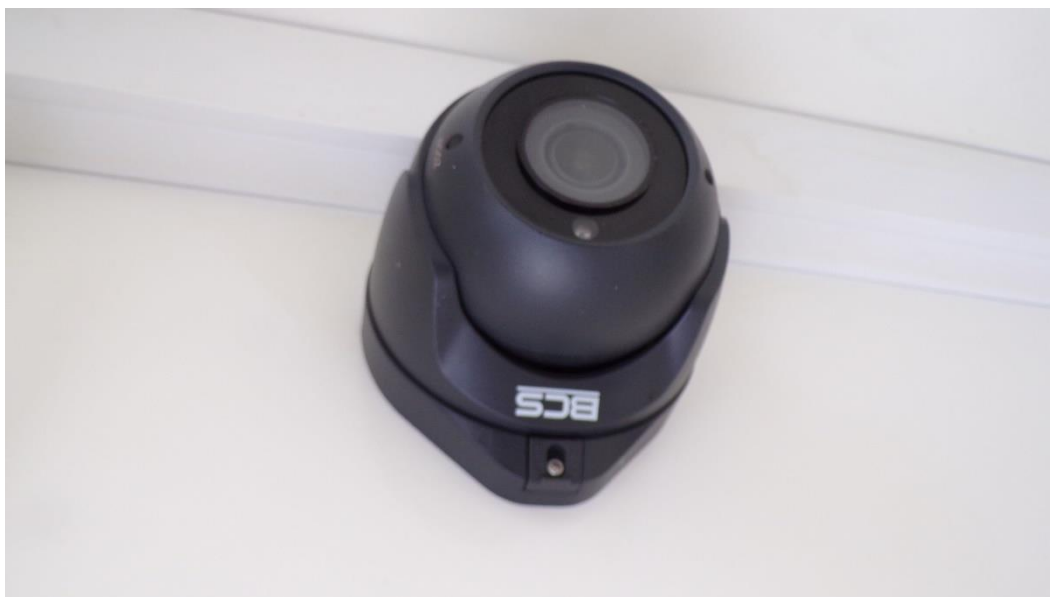
Kamery kopułowe BCS, 2 sztuki:

- Podczas oględzin brak źródła zasilania elektrycznego: brak możliwości uruchomienia urządzeń i weryfikacji funkcjonalności;
- Kamery BCS zamontowane wewnątrz przyczepy, nie stwierdzono widocznych uszkodzeń mechanicznych, brak rejestratora;

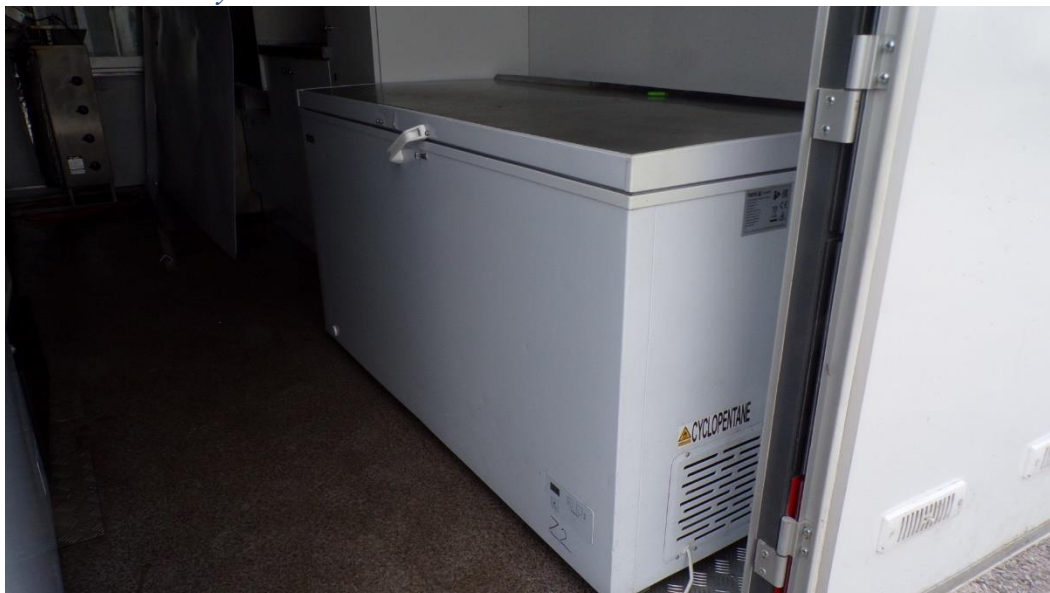
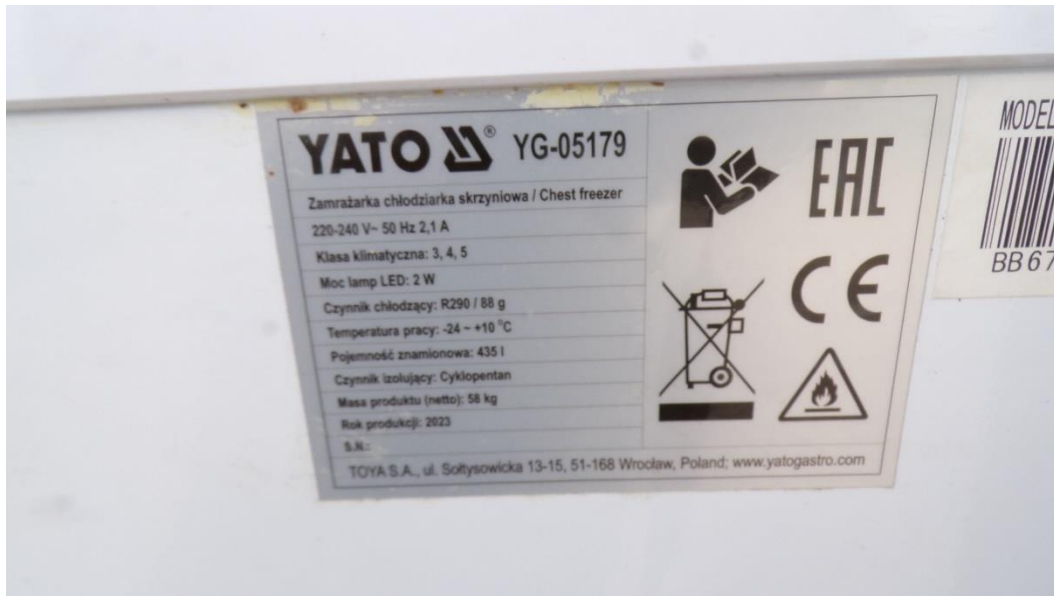
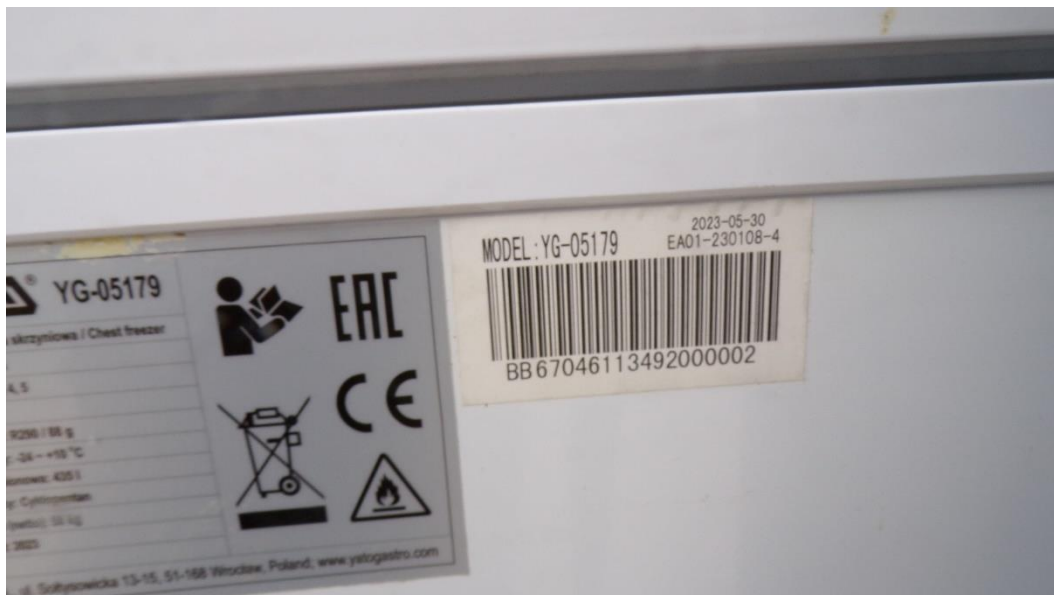
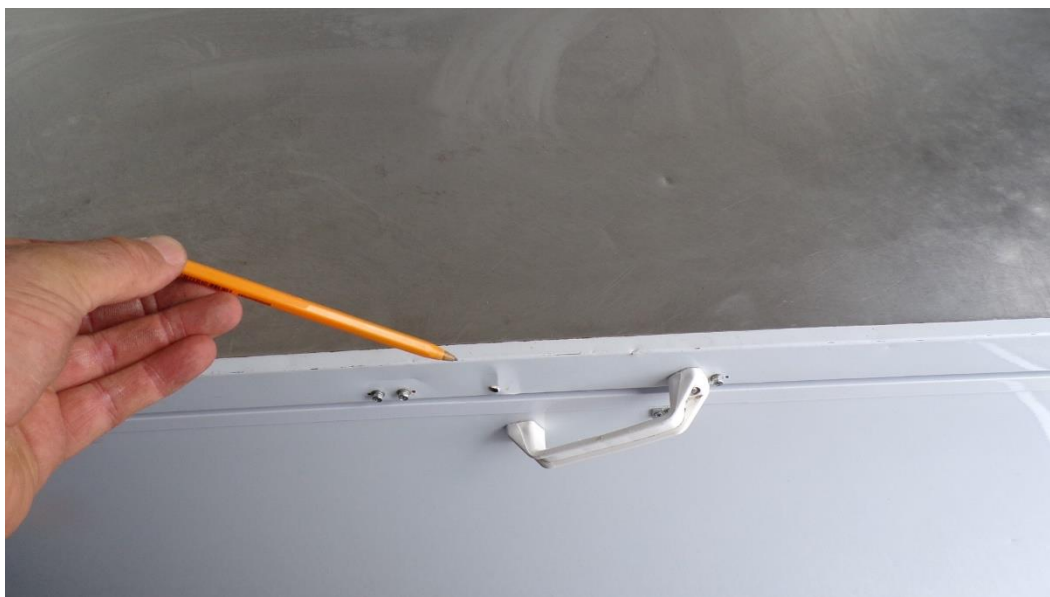
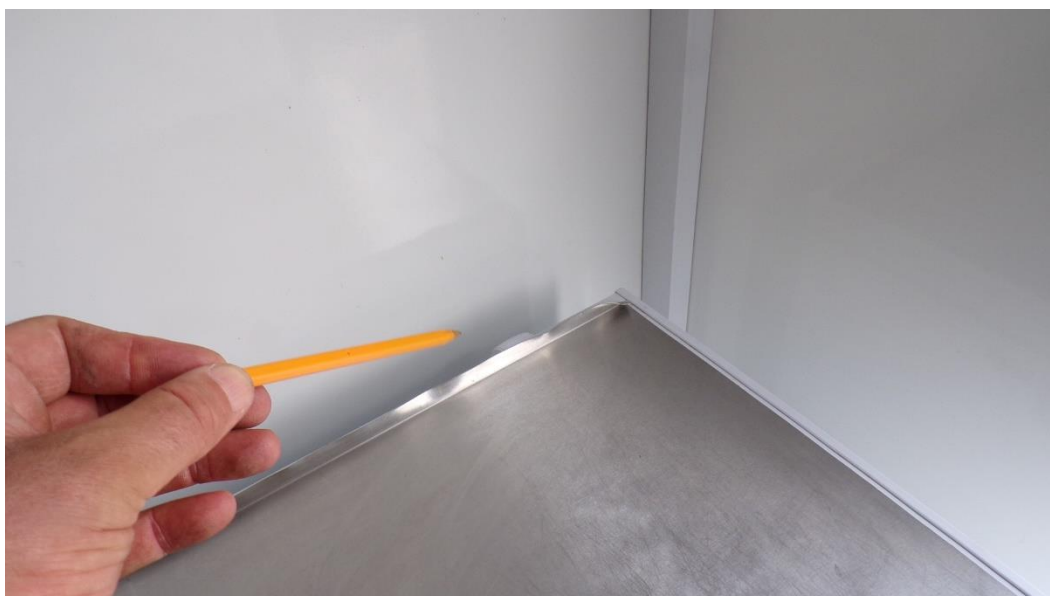
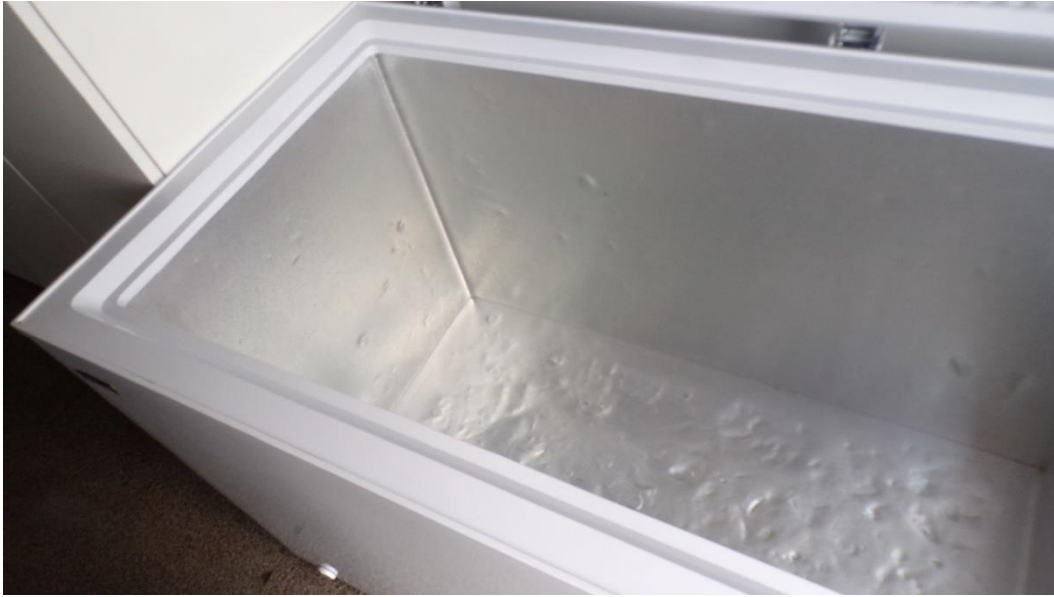
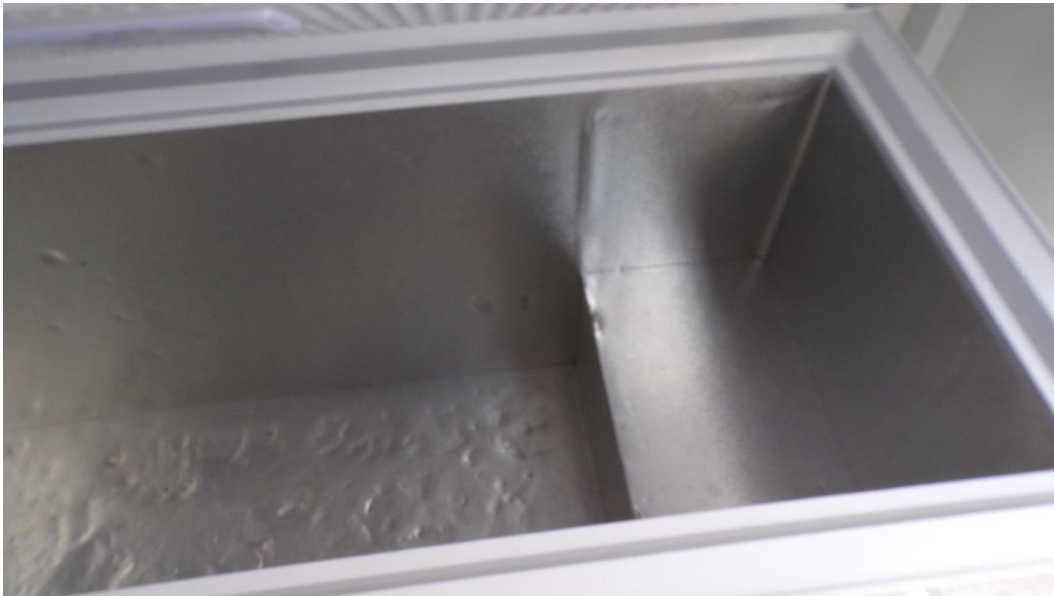
Zamrażarka skrzyniowa YATO YG-05179:

- Zamrażarka skrzyniowa YATO YG-05179;
Ogólny stan techniczny wizualny dostateczny;
W komorze brak drucianego koszyka, uchwyt drzwi nieoryginalny, uszkodzony, zamontowany prowizorycznie, widoczne zabrudzenia i zarysowania eksploatacyjne,

- punktowe wgniecenia i odkształcenia blatu ze stali nierdzewnej, punktowe wgniecenia korpusu, liczne wgniecenia aluminiowej blachy w komorze;
- Zamrażarka skrzyniowa YATO YG-05174;
Ogólny stan techniczny wizualny dostateczny;
W komorze brak drucianego koszyka, uchwyt drzwi wyposażony w zamek zdemontowany, uszkodzony, złożony w komorze zamrażarki, widoczne zabrudzenia i zarysowania eksploatacyjne, punktowe wgniecenia i odkształcenia blatu ze stali nierdzewnej, punktowe wgniecenia korpusu, liczne wgniecenia aluminiowej blachy w komorze;

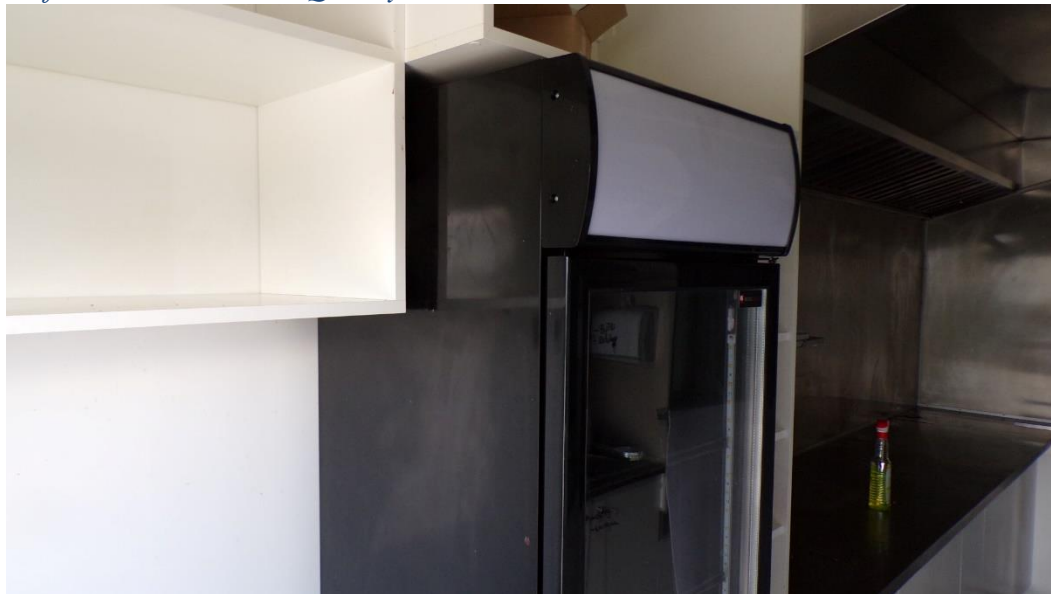
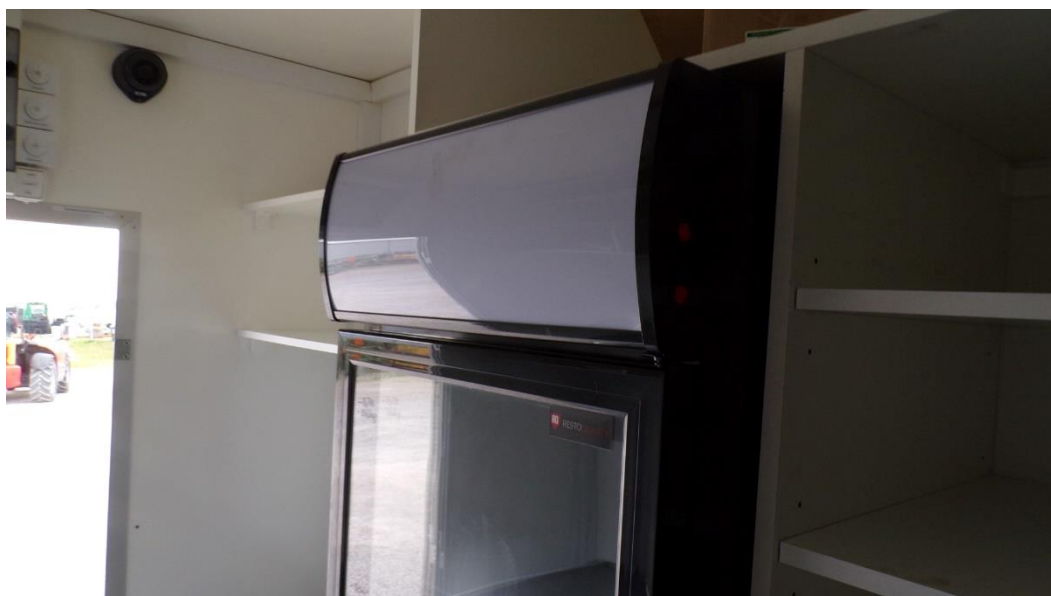
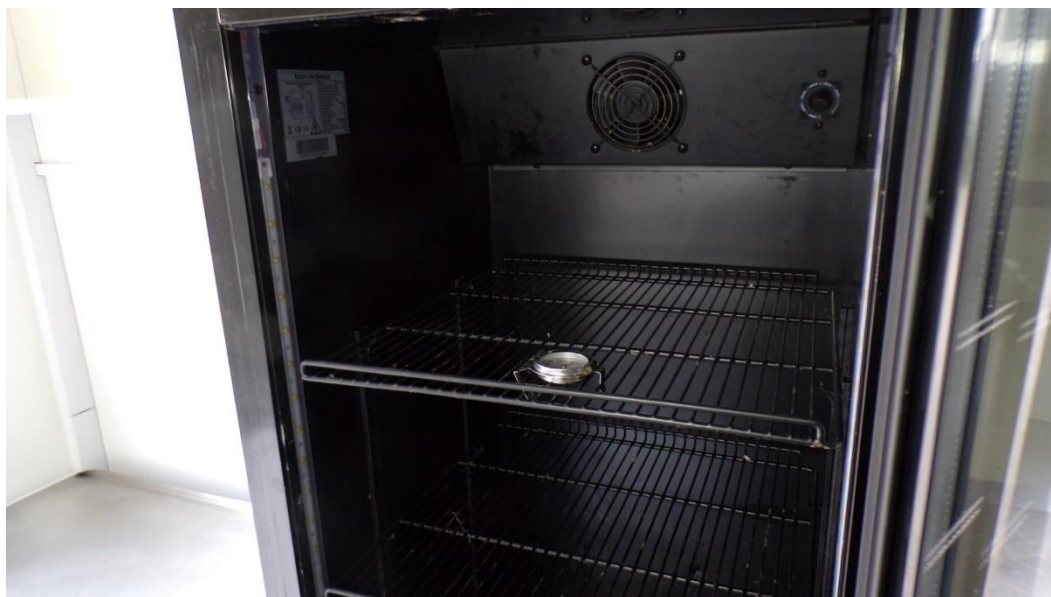
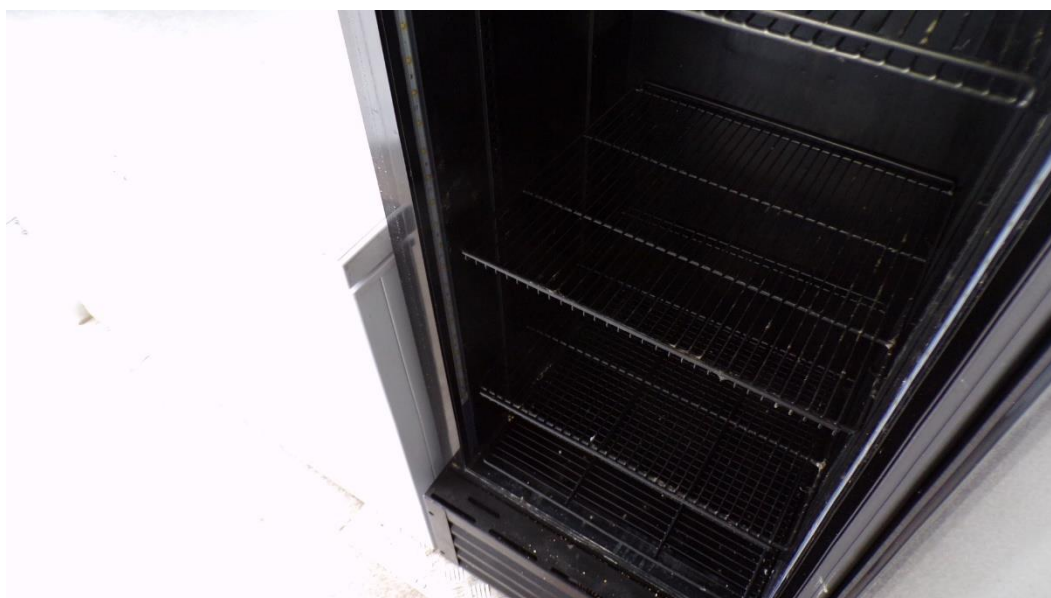
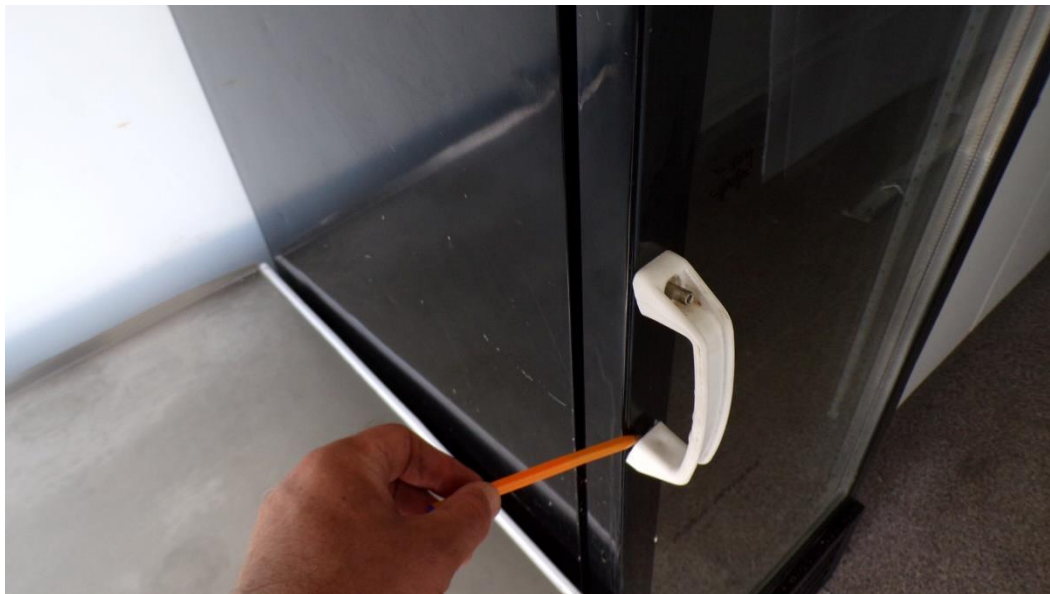
Szafa chłodnicza Resto Quality:

- Szafa chłodnicza Resto Quality;
Ogólny stan techniczny wizualny średni;
Uchwyt drzwi nieoryginalny, zamontowany prowizorycznie, brak kluczyka do zamka drzwi, korpus urządzenia z zarysowaniami i punktowymi wgnieceniami, wewnątrz szafy zabrudzone;

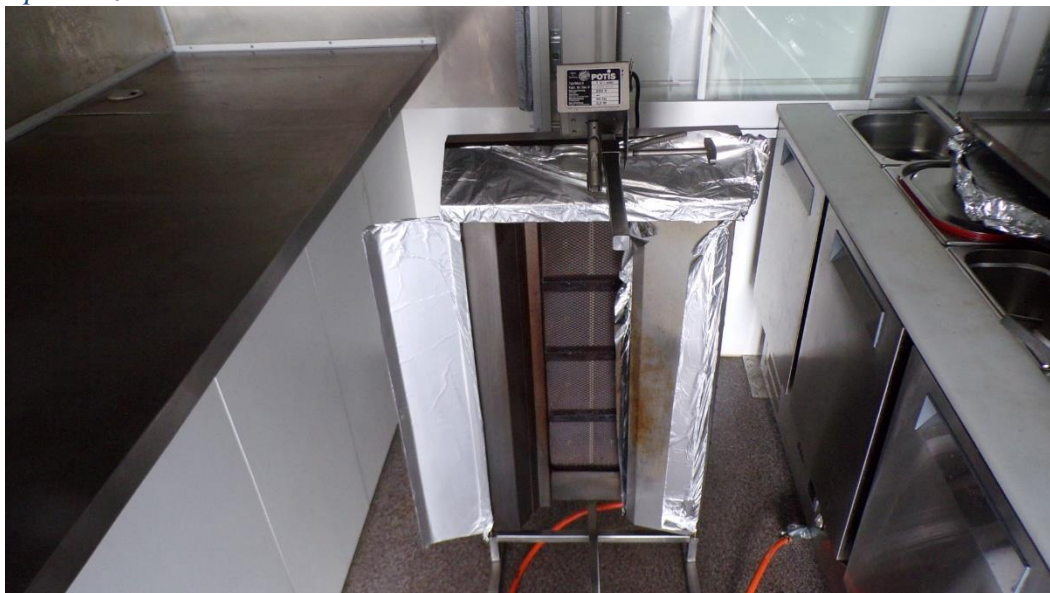
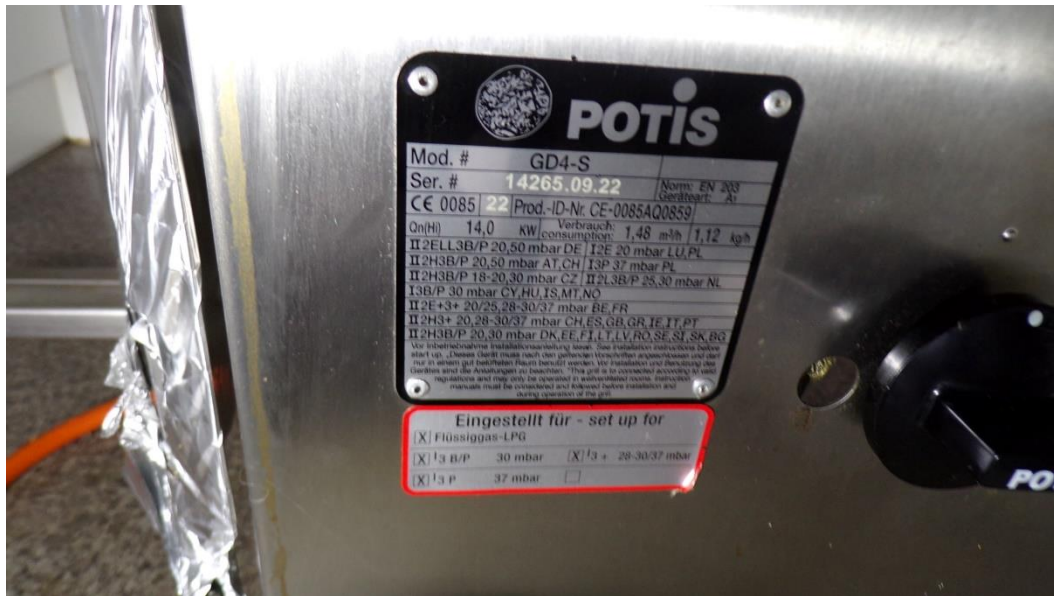
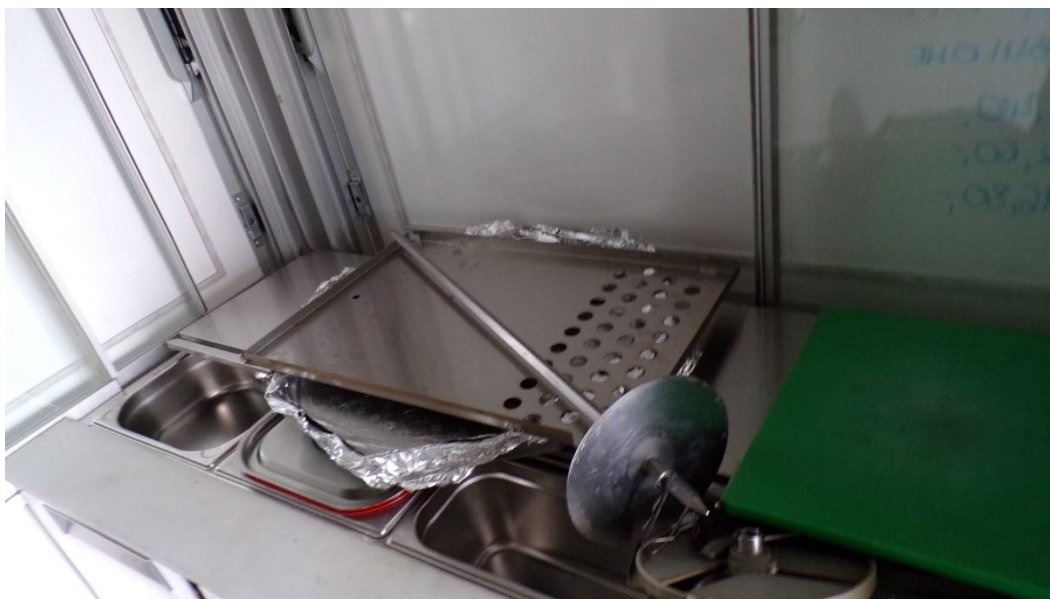
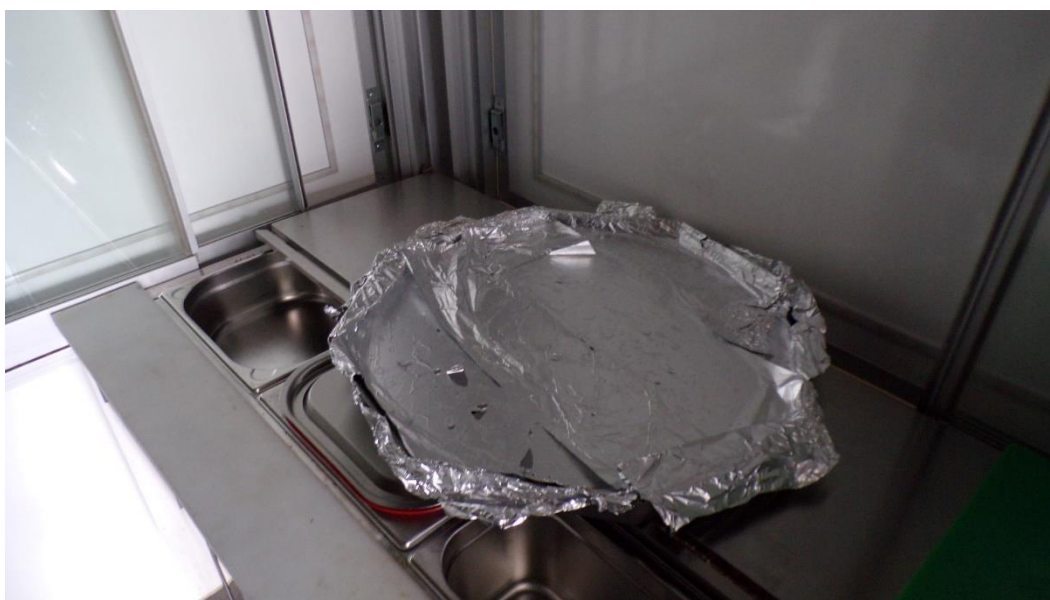
Opiekacz POTIS GD4-S:

- Opiekacz POTIS GD4-S;
Ogólny stan techniczny wizualny średni;
Widoczne zarysowania eksploatacyjne powierzchni, znaczne zabrudzenia, pozostałości zaschniętego, przypalonego tłuszczu, pokrywa tylna korpusu podczas oględzin zdemontowana;

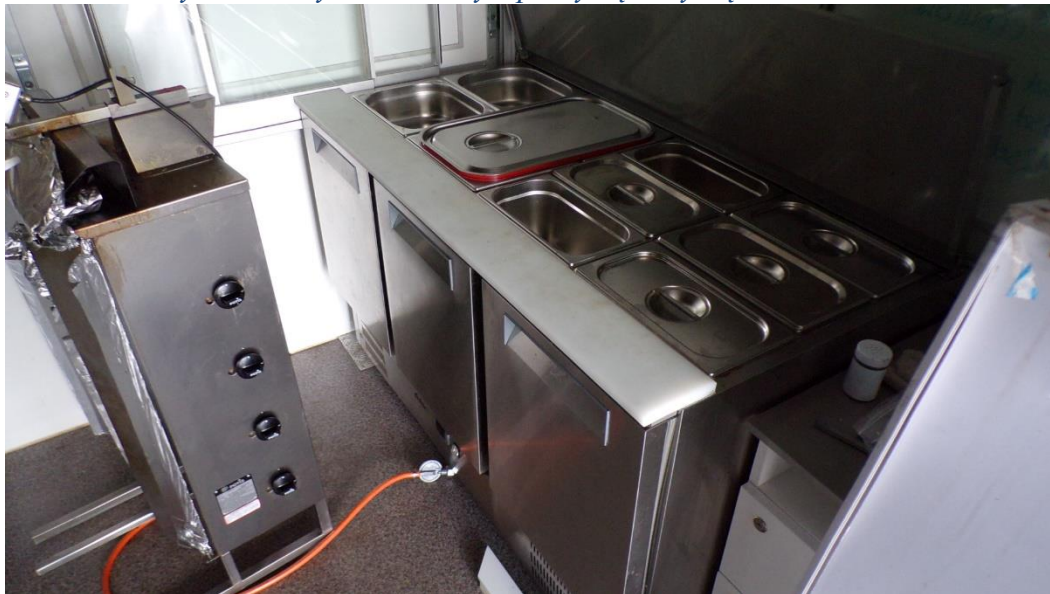
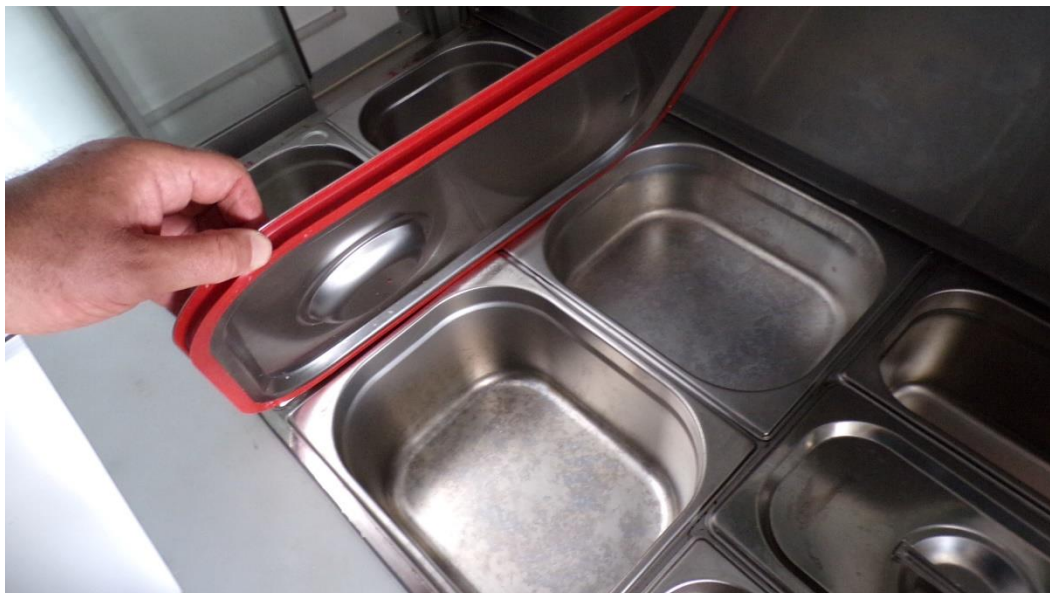
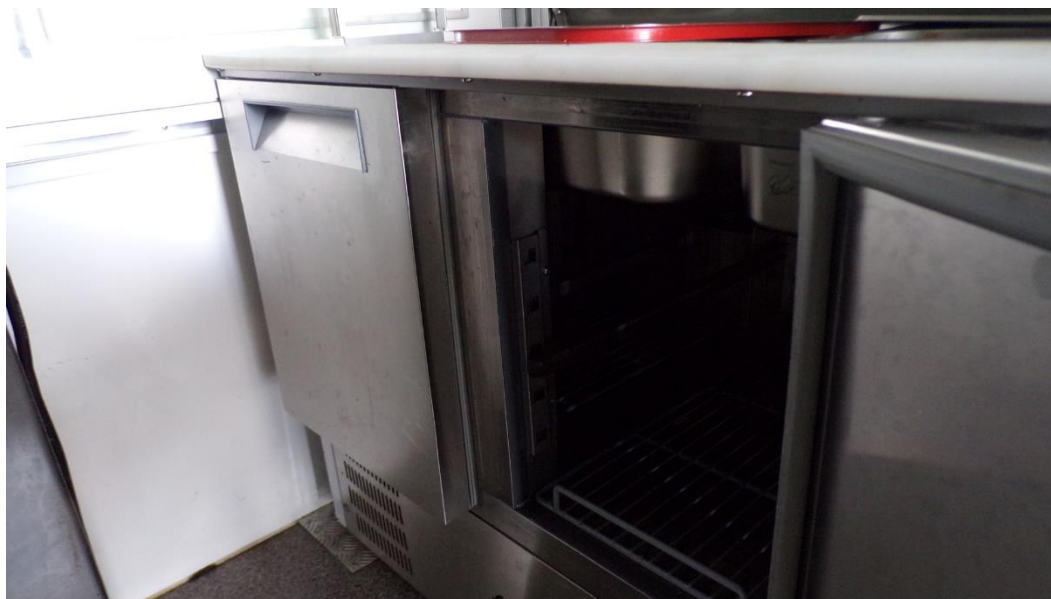
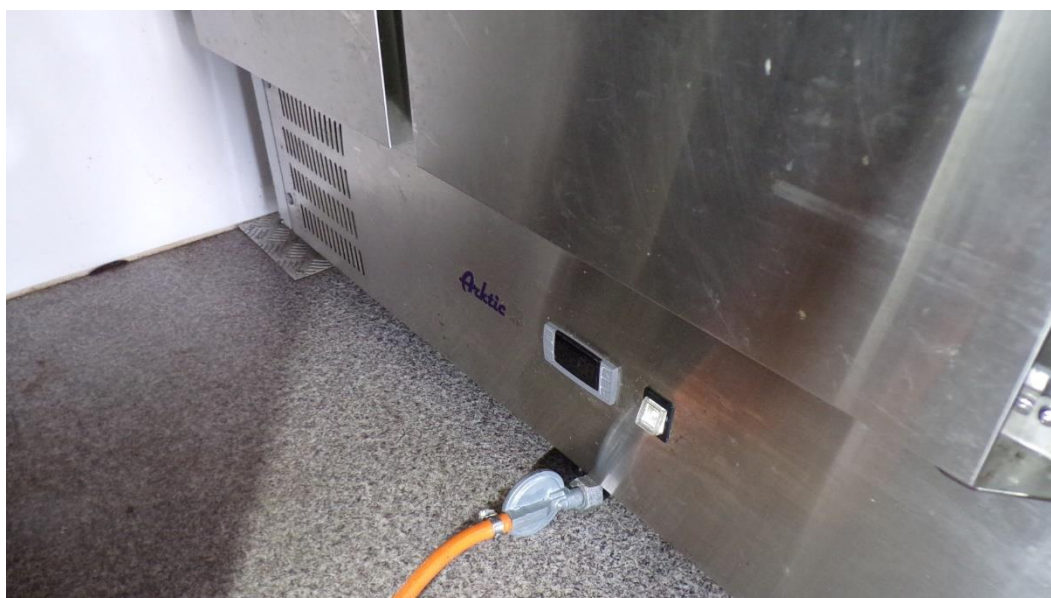
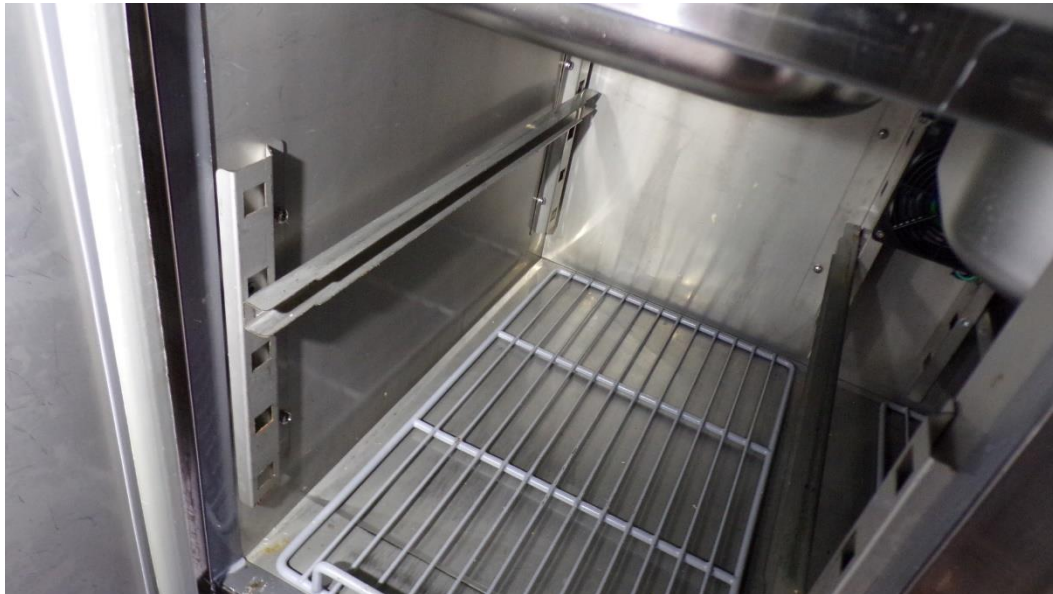
Stół chłodniczy salatkowy 3-drzwiowy z pokrywą uchylną ARKTIC:

- Stół chłodniczy sałatkowy 3-drzwiowy ARKTIC;
Ogólny stan techniczny wizualny średni;
Widoczne zarysowania i znaczne zabrudzenia eksploatacyjne, pozostałości zaschniętego tłuszczu, punktowe wgniecenia pokrywy uchylnej;
