## OPINIA TECHNICZNA

Zadanie: Określenie wartości rynkowej na potrzeby sprzedaży

Marka: **VOLKSWAGEN**

Model pojazdu: **Passat B8 1.5 TSI MR`20 E6d**

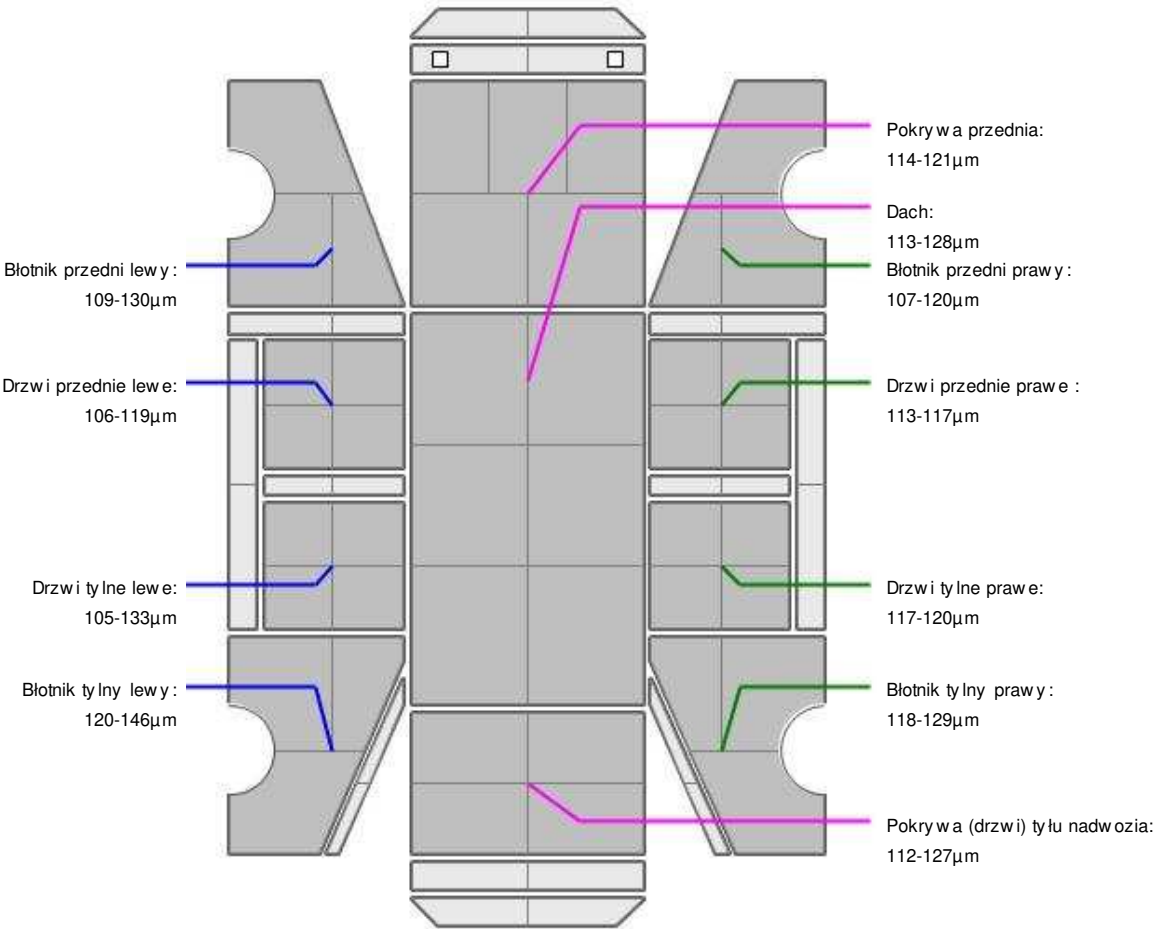
**KABINA KIEROWCY – Opis powłoki lakierowej**

| L.p. | Nazwa elementu | L / P | Grubość powłoki [µm] | Opis |
| 1 | Pokrywa przednia | | 114-121µm | |
| 2 | Dach | | 113-128µm | |
| 3 | Błotnik przedni | L | 109-130µm | |
| 4 | Drzwi przednie | L | 106-119µm | |
| 5 | Drzwi tylne | L | 105-133µm | |
| 6 | Błotnik tylny | L | 120-146µm | |
| 7 | Błotnik przedni | P | 107-120µm | |
| 8 | Drzwi przednie | P | 113-117µm | |

| 9 | Drzwi tylne | P | 117-120µm | |
| 10 | Błotnik tylny | P | 118-129µm | |
| 11 | Pokrywa (drzwi) tyłu nadwozia | | 112-127µm | |
