Nr zlecenia: 120/26/09/2025/IMPULS

## Wycena Wartości

Zadanie: Ocena stanu technicznego i określenie wartości rynkowej pojazdu

| DANE IDENTYFIKACYJNE POJAZDU | | Dane: [O] IX-2025 | |
|---|---|---|---|
| Marka: | VOLVO | Nr rejestracyjny: | DW3YX98 |

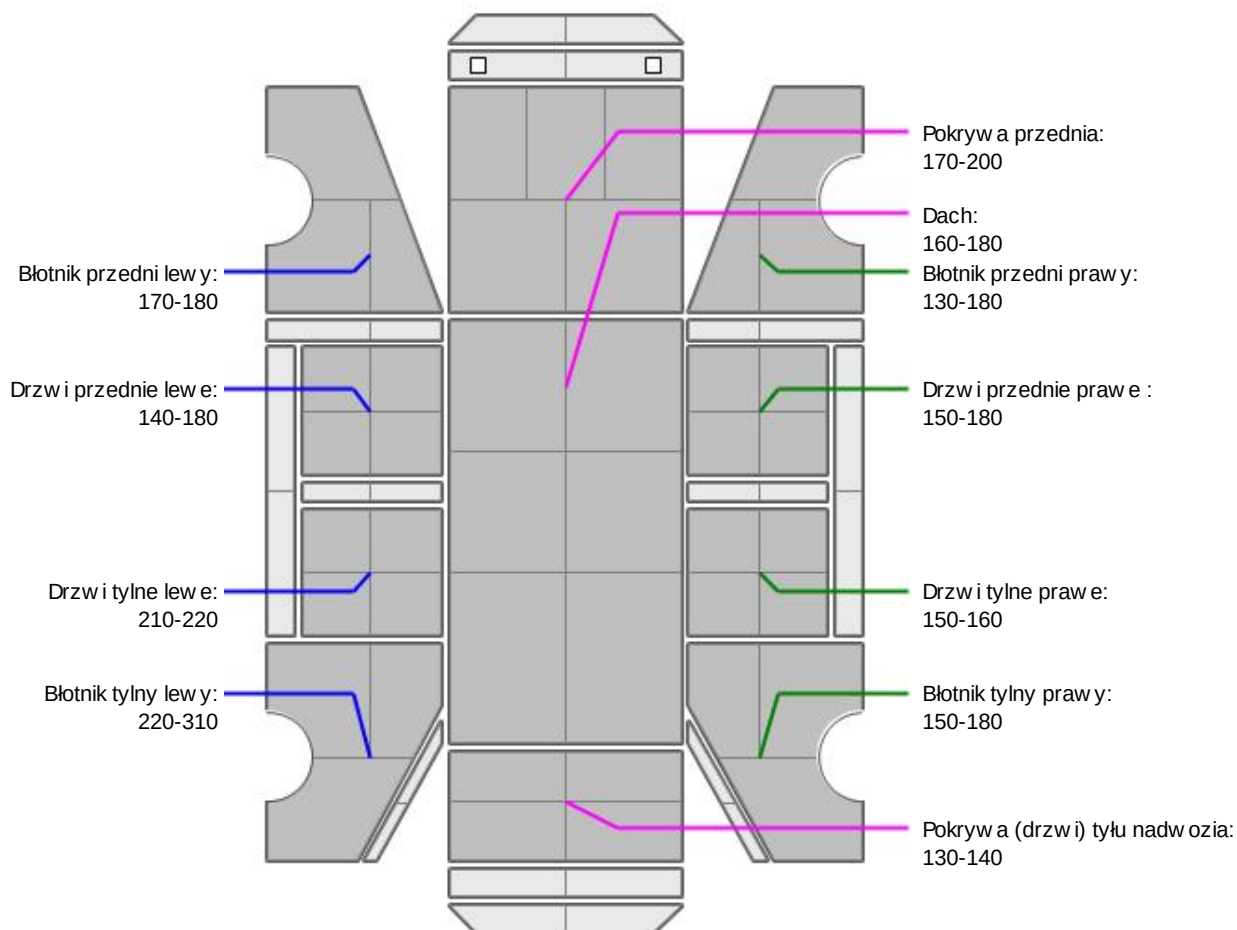
### NADWOZIE – Opis powłoki lakierowej

| L.p. | Nazwa elementu | L / P | Grubość powłoki [µm] | Opis |
| 1 | Pokrywa przednia | | 170-200 | |
| 2 | Dach | | 160-180 | |
| 3 | Błotnik przedni | L | 170-180 | |
| 4 | Drzwi przednie | L | 140-180 | |
| 5 | Drzwi tylne | L | 210-220 | |
| 6 | Błotnik tylny | L | 220-310 | |
| 7 | Błotnik przedni | P | 130-180 | |
| 8 | Drzwi przednie | P | 150-180 | |
| 9 | Drzwi tylne | P | 150-160 | |
| 10 | Błotnik tylny | P | 150-180 | |
| 11 | Pokrywa (drzwi) tyłu nadwozia | | 130-140 | |

Podane przedziały grubości powłoki lakierowej, dotyczą punktów pomiarowych. Nie mogą być traktowane jako gwarancja, że grubość powłoki lakierowej w innych punktach nie wykracza poza te przedziały. Pomiar powłoki lakierowej został wykonany urządzeniem będącym w posiadaniu rzeczoznawcy. Pomiar wykonany innym przyrządem może się różnić.
