## OPINIA TECHNICZNA

Zadanie: Określenie wartości rynkowej pojazdu na potrzeby sprzedaży.

| Marka: | <b>HYUNDAI</b> | Nr rejestracyjny: | <b>WI743NX</b> |
| Model pojazdu: | <b>Tucson 1.6 T-GDI Mild Hybrid MR`25 E6e</b> | Nr Info-Ekspert: | <b>016-02205</b> |

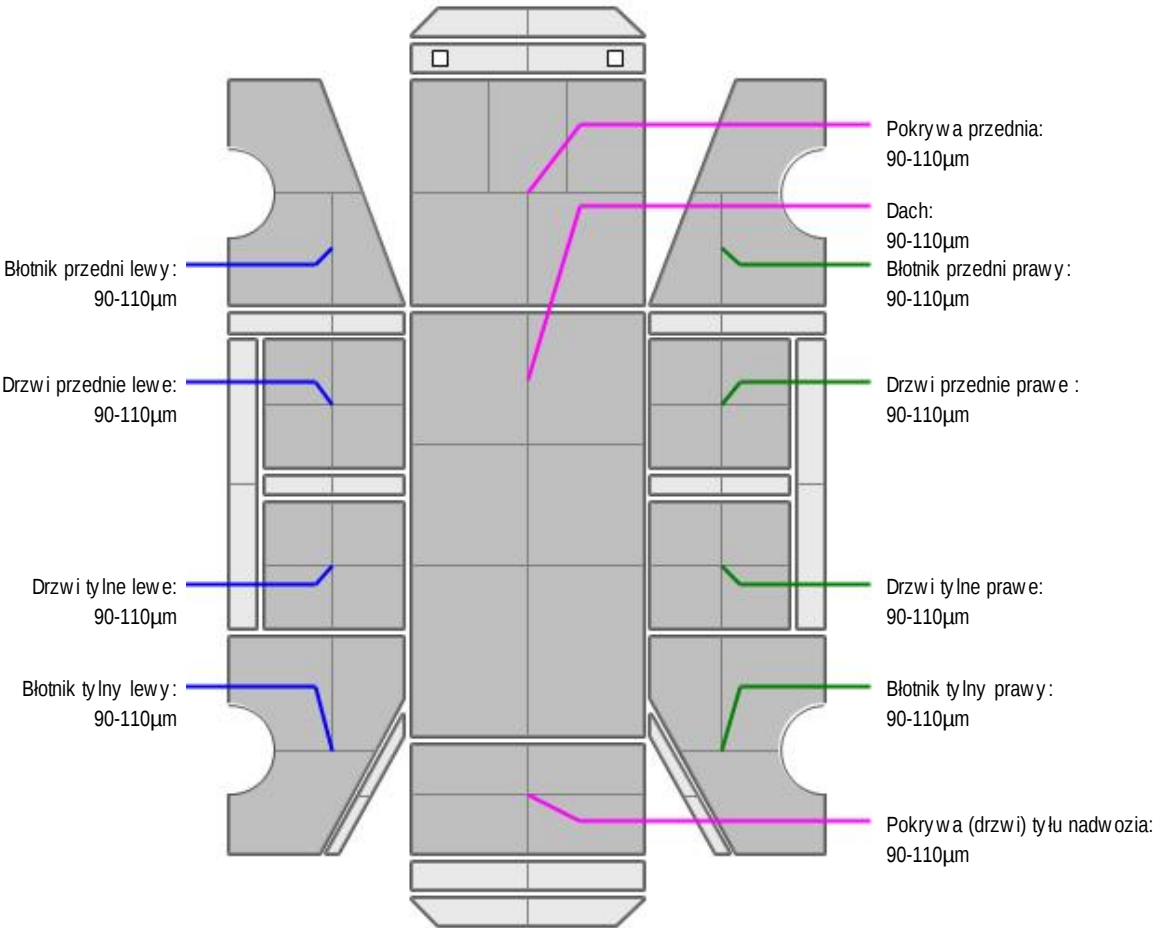
NADWOZIE – Opis powłoki lakierowej

| L.p. | Nazwa elementu | L / P | Grubość powłoki [µm] | Opis |
| 1 | Pokrywa przednia | | 90-110µm | |
| 2 | Dach | | 90-110µm | |
| 3 | Błotnik przedni | L | 90-110µm | |
| 4 | Drzwi przednie | L | 90-110µm | |
| 5 | Drzwi tylne | L | 90-110µm | |
| 6 | Błotnik tylny | L | 90-110µm | |
| 7 | Błotnik przedni | P | 90-110µm | |
| 8 | Drzwi przednie | P | 90-110µm | |
| 9 | Drzwi tylne | P | 90-110µm | |
| 10 | Błotnik tylny | P | 90-110µm | |
| 11 | Pokrywa (drzwi) tyłu nadwozia | | 90-110µm | |
