Nr zlecenia: 30/21/10/2025/IMPULS

## Wycena Wartości

Zadanie: Ocena stanu technicznego i określenie wartości rynkowej pojazdu

| DANE IDENTYFIKACYJNE POJAZDU | | Dane: [O] X-2025 | |
|---|---|---|---|
| Marka: | <b>FORD</b> | Nr rejestracyjny: | <b>PO5FU39</b> |

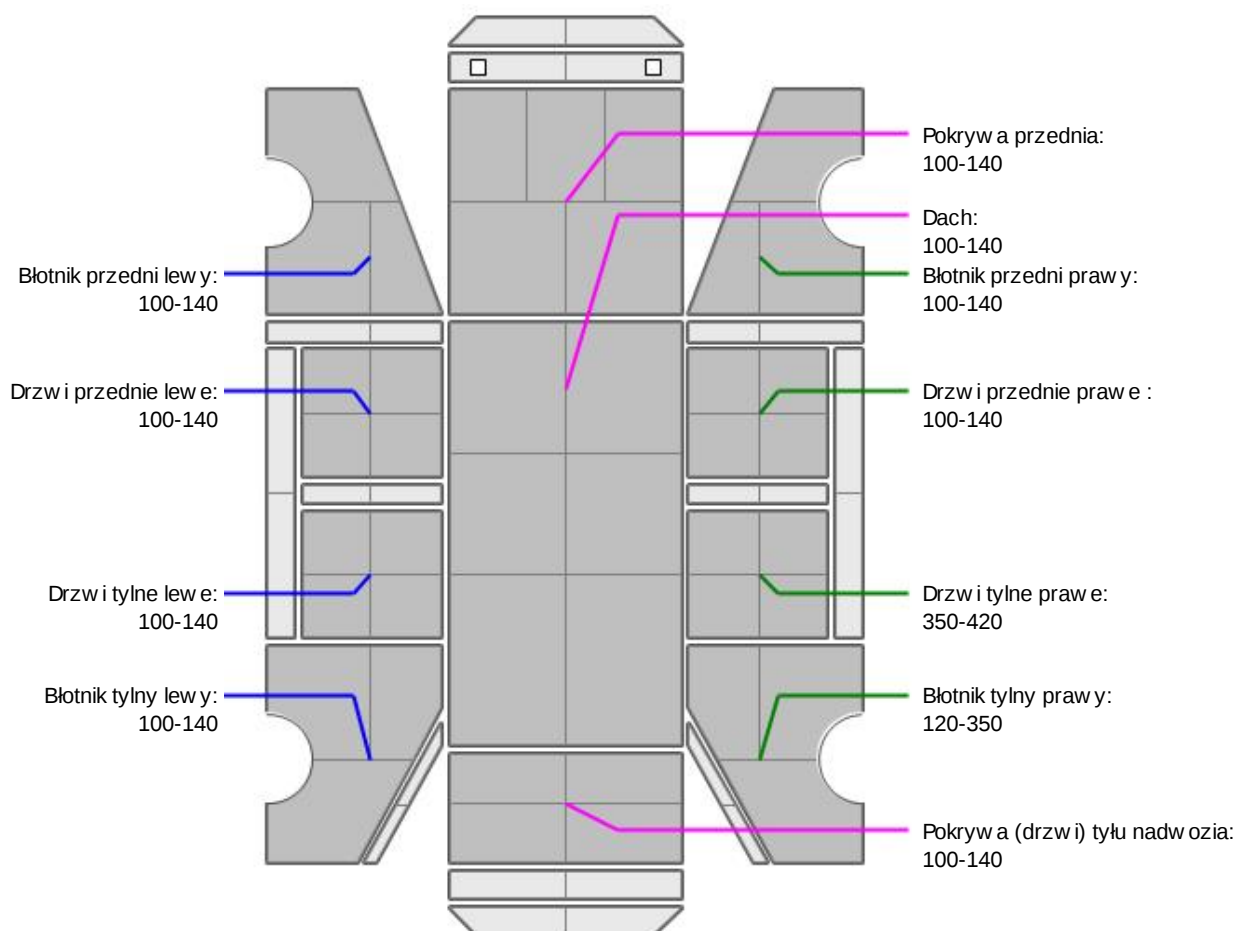
## NADWOZIE – Opis powłoki lakierowej

| L.p. | Nazwa elementu | L / P | Grubość powłoki [μm] | Opis |
| 9 | Drzwi tylne | P | 350-420 | |
| 10 | Błotnik tylny | P | 120-350 | |

ü Rzecznawca podczas oględzin poza warszatem nie jest w stanie stwierdzić wypadkowej przeszłości pojazdu. W przypadku podwyższonej wartości pomiarów powłoki lakierowej, konieczna jest ekspertyza w warunkach warsztatowych.
