Opinia nr 14/05/2026/IMP z dnia 28.05.2026 r.

Dotyczy: oszacowanie aktualnej wartości rynkowej.
Rzecznawca: mgr Sebastian Kurmanowski RS001444,
uprawnienie AutoConsulting nr 1234.

Przedmiot wyceny: Urządzenia okulistyczne TOPCON z lampą ekscymerową GME.

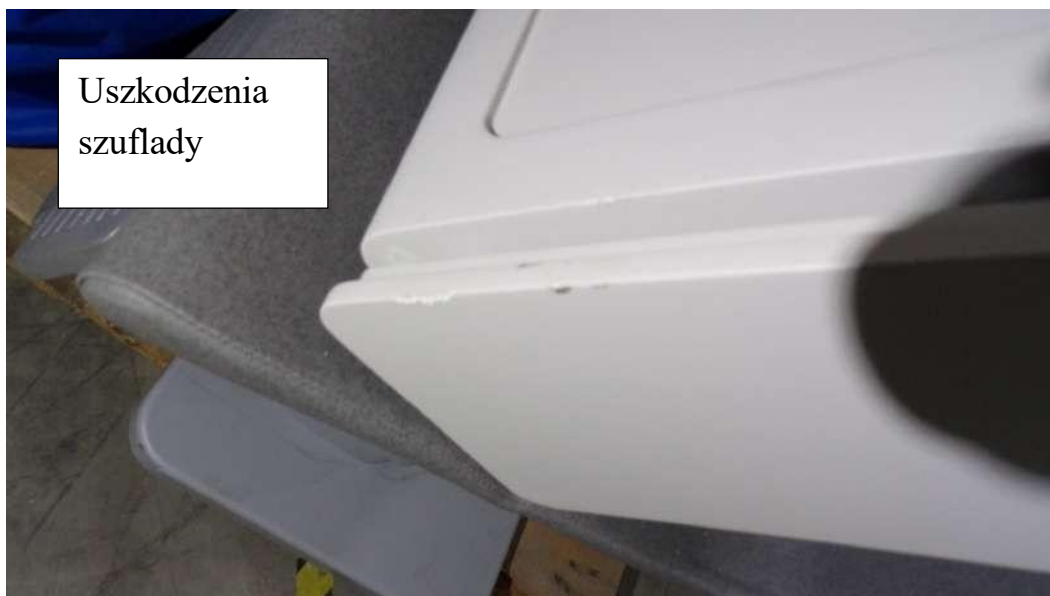
Zdjęcie 11

Szuflada na akcesoria z widocznym uszkodzeniami krawędzi: zarysowania, przetarcia, odpryski powłoki lakierowej, ubytki materiału;

Uszkodzenia
szuflady
