## Wycena Wartości

Zadanie: Ocena stanu technicznego i określenie wartości rynkowej pojazdu

| DANE IDENTYFIKACYJNE POJAZDU | | Dane: [D] I-2026 | |
|---|---|---|---|
| Marka: | RENAULT | Nr rejestracyjny: | SK858YX |
| Model pojazdu: | Trafic 2.0 dCi MR`19 E6d 3.1t | Nr Info-Ekspert: | 031-09518 |

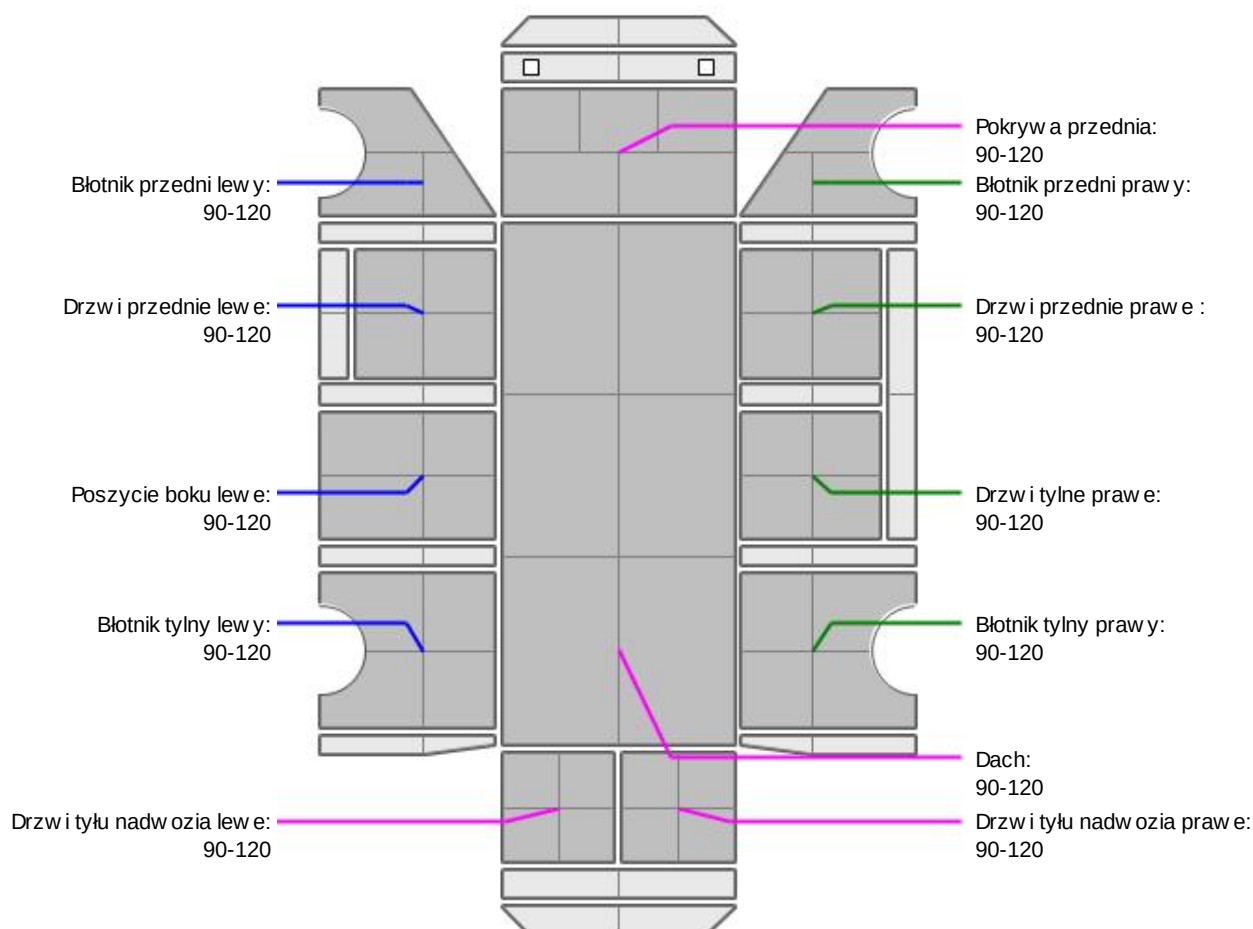
| L.p. | Nazwa elementu | L / P | Grubość powłoki [μm] | Opis |

Podane przedziały grubości powłoki lakierowej poszczególnych elementów dotyczą wyłącznie punktów pomiarowych, tj. trzech wybranych miejsc na danym elemencie nadwozia. Nie oznacza to, że w pozostałych obszarach danego elementu grubość powłoki jest jednakowa ani że nie może wykroczyć poza wskazane zakresy. Pomiary wykonano urządzeniem będącym w posiadaniu rzeczoznawcy. Pomiar wykonany innym przyrządem może się różnić.
