## OPINIA TECHNICZNA

Zadanie: Określenie wartości rynkowej pojazdu na potrzeby sprzedaży.

VIN: **WVWZZZ3CZLE086253**

Model pojazdu: **Passat B8 2.0 TDi MR`20 E6d**

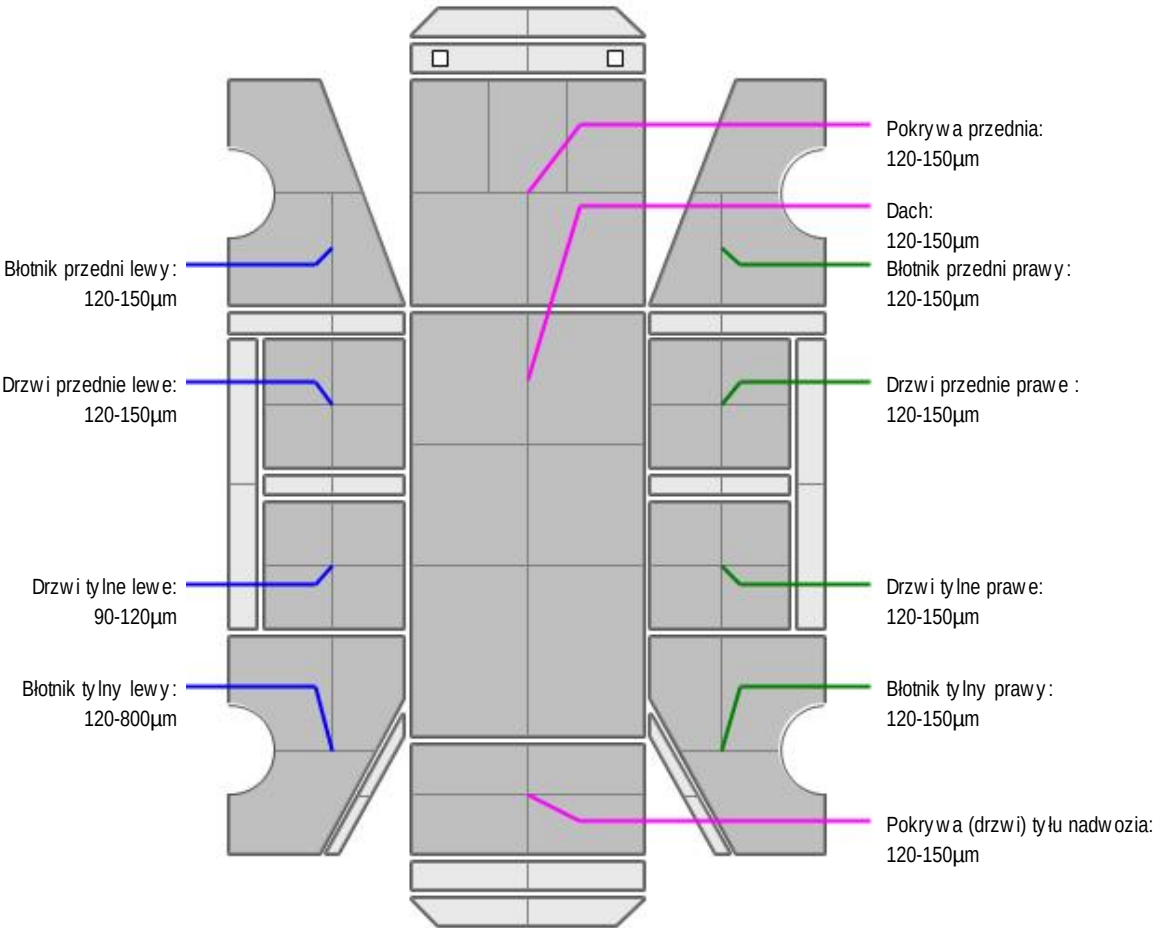
NADWOZIE – Opis powłoki lakierowej

| L.p. | Nazwa elementu | L / P | Rodzaj uszkodzenia | Opis | Fot. nr |
|---|---|---|---|---|---|
| 10 | Błotnik tylny | L | | Ślady po wymianie błotnika. | |

| L.p. | Nazwa elementu | L / P | Grubość powłoki [µm] | Opis |
| 6 | Błotnik tylny | L | 120-800µm | |
