Nr zlecenia DEKRA: NBL(W)/WRO/13049/26/02/17  
Nr zlecenia/szkody: L/3142/2024  
Data zlecenia: 17-02-2026

**Dane pojazdu**

Grupa obiektów (Eurotax)	samochody osobowe
Kod EC (Eurotax)	0148764
Producent	BMW
Model	Seria 3 Touring [G21] 19-22
Typ/wersja	330d mHEV Sport Line sport-aut
Rodzaj nadwozia	KOM
Liczba drzwi/liczba miejsc	5/5
Masa własna [kg]	1845
Dopuszczalna masa całkowita [kg]	2330
Rozstaw osi 1/2	2851
Rodzaj silnika	z zapłonem samoczynnym
Układ oczyszczana spalin	KSC
Pojemność silnika [ccm]	2993
Moc silnika [KM/kW]	285/210
Skrzynia biegów	automatyczna
Nr rejestracyjny	PY6105C
VIN	WBA6M91080FL30898
Data 1. rejestracji	23-06-2021
Data 1. rej. w Polsce	06-09-2024
Data nast. bad. techn.	23-06-2026
Rok produkcji	2021 (rok produkcji został zweryfikowany z zewnętrzną bazą danych)
Stan licznika [km]	104 191 (odczytany)
Kolor nadwozia/rodzaj powłoki	biały/UNI
Data oględzin	2026-02-19

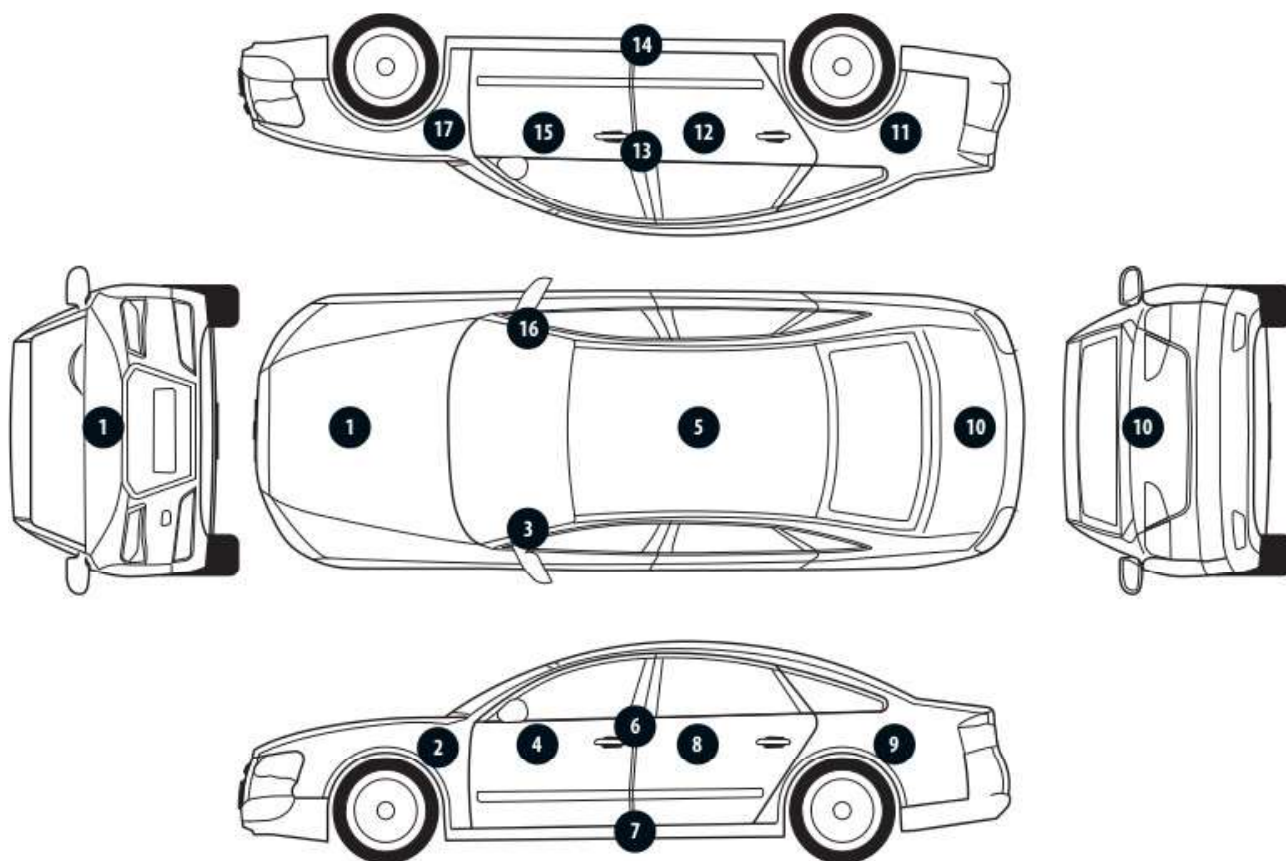
Pomiar grubości powłoki lakierowej poj.

Nr punktu kontroli	Kontrolowany element	Zmierzony przedział grubości powłoki lakierowej [µm]
1	Pokrywa przednia	200 - 300
2	Błotnik przedni lewy	do 150
3	Słupek przedni lewy	do 150
4	Drzwi przednie lewe	do 150
5	Dach	do 150
6	Słupek środkowy lewy	do 150
7	Próg lewy	do 150
8	Drzwi tylne lewe	do 150
9	Błotnik tylny lewy	do 150
10	Pokrywa/klapa	do 150
11	Błotnik tylny prawy	do 150
12	Drzwi tylne prawe	do 150
13	Słupek środkowy prawy	do 150
14	Próg prawy	do 150
15	Drzwi przednie prawe	do 150
16	Słupek przedni prawy	do 150
17	Błotnik przedni prawy	200 - 1000

Tak. Patrz zmierzony zakres grubości powłoki lakierowej na wybranych elementach.
