Wycena Wartości

Zadanie: Ocena stanu technicznego i określenie wartości rynkowej pojazdu

DANE IDENTYFIKACYJNE POJAZDU		Dane: [O] II-2026
Rodzaj pojazdu:	Samochód osobowy	VIN: T M B E K 6 N W 3 P 3 1 5 5 1 1 7
Marka:	SKODA	Nr rejestracyjny: SK755YG
Model pojazdu:	Scala 1.5 TSI MR`19 E6d	Nr Info-Ekspert: 034-04343
Wersja:	Ambition	Rok produkcji: 2023
Wskaźnik drogowy	97719 km	
Data pierwszej rejestracji	2023/09/19	
Data wykonania badania technicznego	2026/09/19	
Rodzaj nadwozia	hatchback 5 drzwiowy	
Dopuszczalna masa całkowita	1690 kg*	
Jednostka napędowa	z zapłonem iskrowym (wtrysk)	
Pojemność / Moc silnika	1498 ccm / 110kW (150KM)	
Doładowanie	Turbosp. z chłodn. powietrza	
Liczba cylindrów / Układ cylindrów / Liczba zaworów	4 / rz. dowy / 16	
Rodzaj skrzyni biegów	manualna	
Rodzaj napędu	przedni (4x2)	
Kolor powłoki lakierowej, (rodzaj lakieru)	Biały 2-warstwowy typu uni

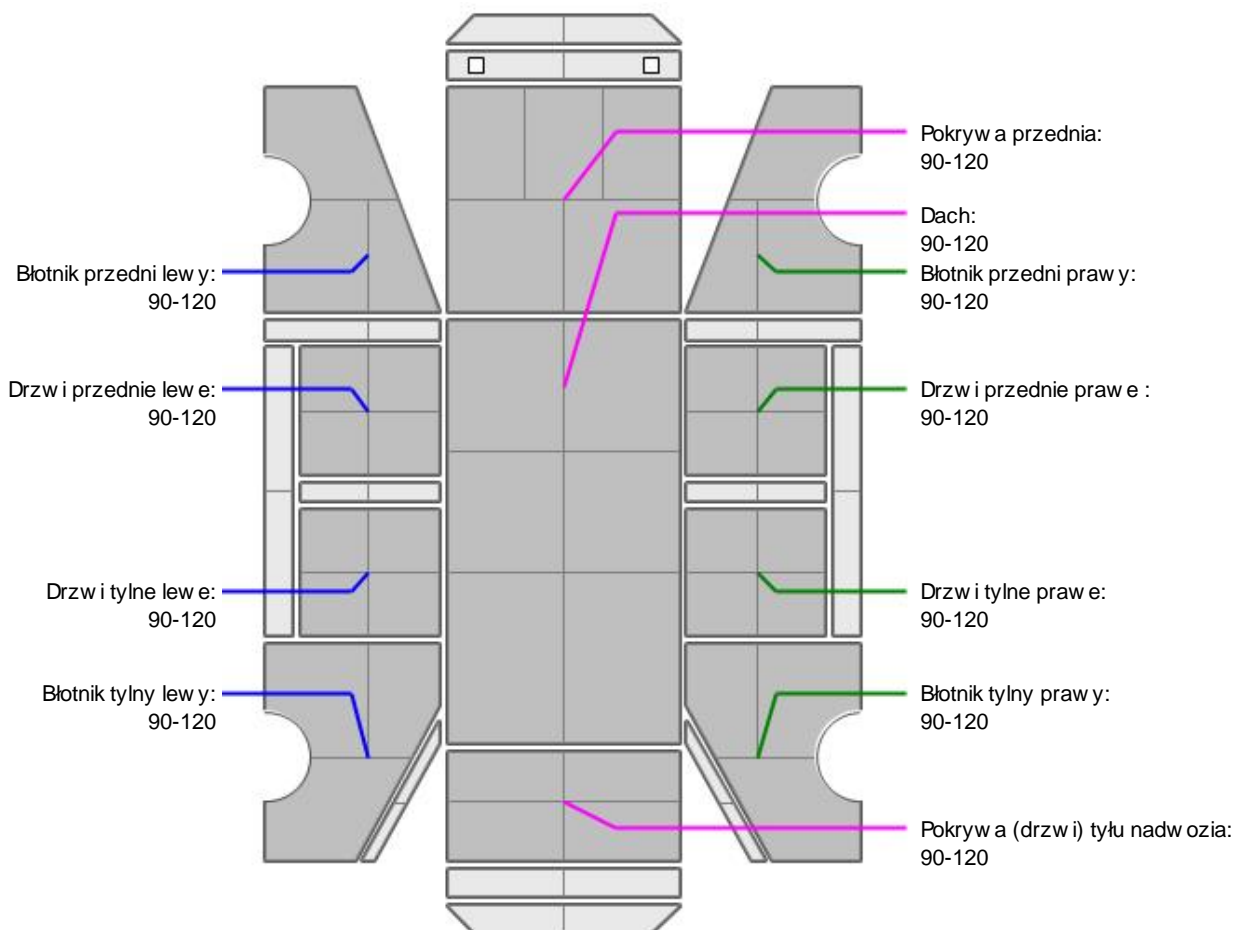
NADWOZIE – Opis powłoki lakierowej

L.p.	Nazwa elementu	L / P	Grubo powłoki [μm]	Opis
1	Pokrywa przednia		90-120	
2	Dach		90-120	
3	Błotnik przedni	L	90-120	
4	Drzwi przednie	L	90-120	
5	Drzwi tylne	L	90-120	
6	Błotnik tylny	L	90-120	
7	Błotnik przedni	P	90-120	
8	Drzwi przednie	P	90-120	
9	Drzwi tylne	P	90-120	
10	Błotnik tylny	P	90-120	
11	Pokrywa (drzwi) tyłu nadwozia		90-120

Podane przedziały grubo ci powłoki lakierowej poszczególnych elementów dotycz wyłącznie punktów

pomiarowych, tj. trzech wybranych miejsc na danym elemencie nadwozia. Nie oznacza to, że w pozostałych obszarach danego elementu grubość powłoki jest jednakowa ani że nie może wykroczyć poza wskazane zakresy. Pomiary wykonano urządzeniem bezdźwiękowym w posiadaniu rzeczoznawcy. Pomiar wykonany innym przyrządem może się różnić.
