OPINIA TECHNICZNA

Zadanie: Okrelenie wartości rynkowej pojazdu na potrzeby sprzedaży.

Rodzaj pojazdu:	Ciężnik samochodowy	VIN:	ZCFM62AU1RC517938
Marka:	IVECO	Nr rejestracyjny:	PY69760
Model pojazdu:	AS 440 S49 S-Way MR`20 E6d 18.0t	Nr Info-Ekspert:	142-14687
Wersja:	T/P	Rok produkcji:	2023

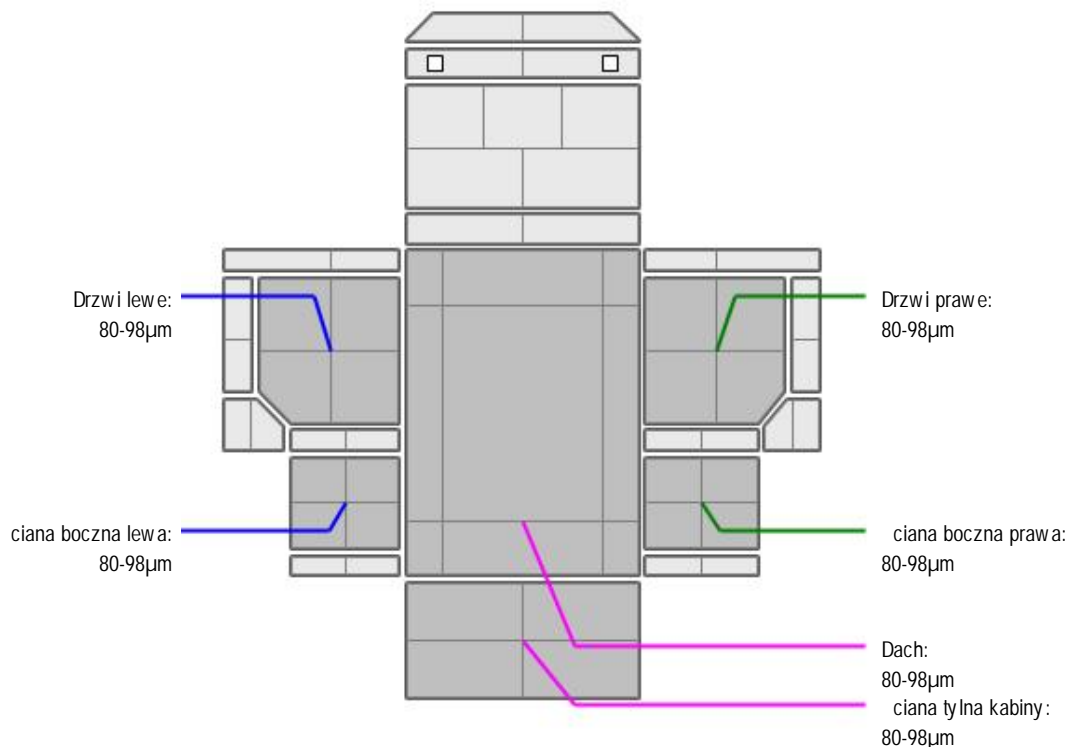
KABINA KIEROWCY – Opis powłoki lakierowej

L.p.	Nazwa elementu	L / P	Grubość powłoki [µm]	Opis
1	Dach		80-98µm	
2	Drzwi	L	80-98µm	
3	ciana boczna	L	80-98µm	
4	Drzwi	P	80-98µm	
5	ciana boczna	P	80-98µm	
6	ciana tylna kabiny		80-98µm
