OPINIA TECHNICZNA

Zadanie: Okrelenie wartości rynkowej pojazdu na potrzeby sprzedaży.

Rodzaj pojazdu:	Samochód osobowy*	VIN:	VR3KAHPY7RS088383
Marka:	PEUGEOT	Nr rejestracyjny:	ZS160UP
Model pojazdu:	3008 1.2 Mild Hybrid MR`23 E6d	Nr Info-Ekspert:	029-05063
Wersja:	Allure 136 S&S DCS	Rok produkcji:	2024

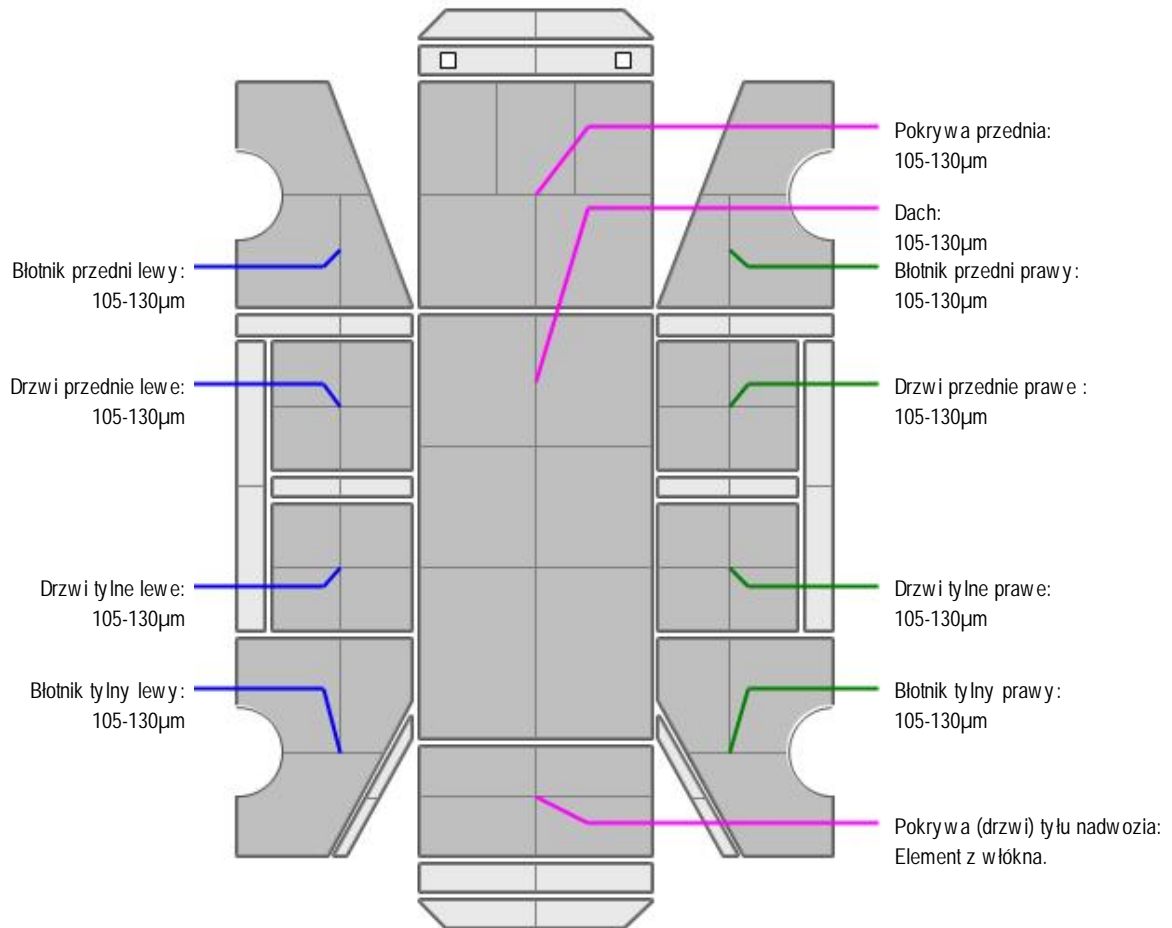
L.p.	Nazwa elementu	L / P	Grubość powłoki [µm]	Opis
1	Pokrywa przednia		105-130µm	
2	Dach		105-130µm	
3	Błotnik przedni	L	105-130µm	
4	Drzwi przednie	L	105-130µm	
5	Drzwi tylne	L	105-130µm	
6	Błotnik tylny	L	105-130µm	
7	Błotnik przedni	P	105-130µm	
8	Drzwi przednie	P	105-130µm	
9	Drzwi tylne	P	105-130µm	
10	Błotnik tylny	P	105-130µm	
11	Pokrywa (drzwi) tyłu nadwozia		Element z włókna.
