EKSPERTYZA POJAZDU

Firma PARTNER CRLS SP. Z O.O.
Rzeczoznawca MATEUSZ KELER
Nr zlecenia VHS00190/26
Data zlecenia 9 marzec 2026

Marka BMW
Model 430I XDRIVE
Numer rejestracyjny ZS482NH
Rok produkcji 2019
Numer VIN WBA4H91060BN88260

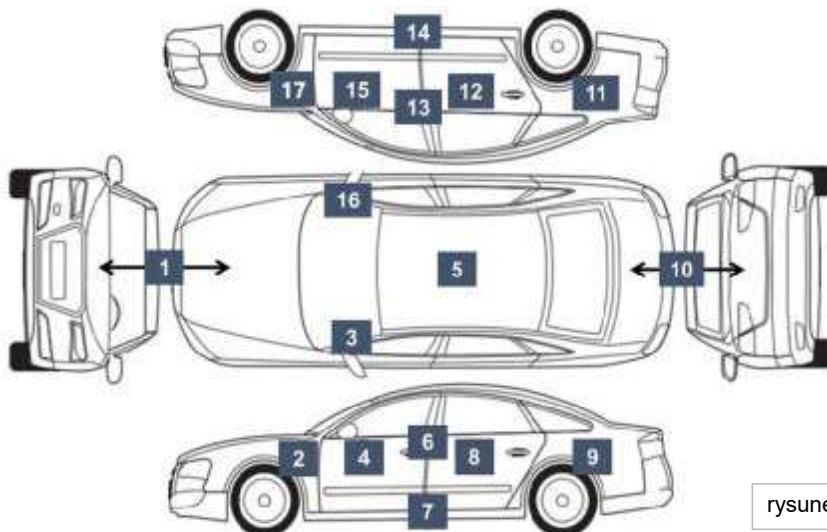
rysunek pojazdu poglądowy

Wykonano pomiar ręczny grubości powłoki lakierowej [µm]

NUMER I NAZWA ELEMENTU	PRZEDZIAŁ GRUBOŚCI POWŁOKI
1. POKRYWA PRZEDNIA	do 150
2. BŁOTNIK PRZEDNI LEWY	do 150
3. SŁUPEK PRZEDNI LEWY	do 150
4. DRZWI PRZEDNIE LEWE	do 150
5. DACH	do 150
6. SŁUPEK ŚRODKOWY LEWY	do 150
7. PRÓG LEWY	do 150
8. DRZWI TYLNE LEWE	do 150
9. BŁOTNIK TYLNY LEWY	do 150
10. POKRYWA TYLNA	do 150
11. BŁOTNIK TYLNY PRAWY	do 150
12. DRZWI TYLNE PRAWY	150 - 200
13. SŁUPEK ŚRODKOWY PRAWY	do 150
14. PRÓG PRAWY	do 150
15. DRZWI PRZEDNIE PRAWY	do 150
16. SŁUPEK PRZEDNI PRAWY	do 150
17. BŁOTNIK PRZEDNI PRAWY	do 150

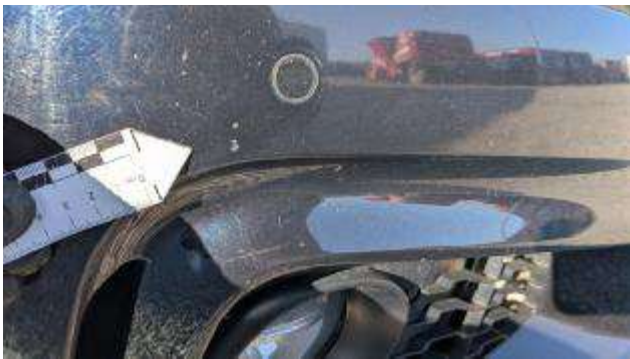
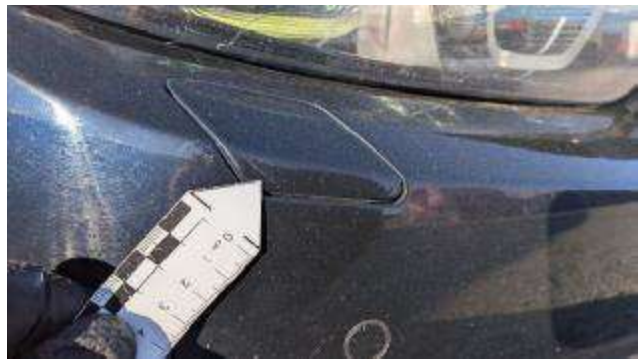
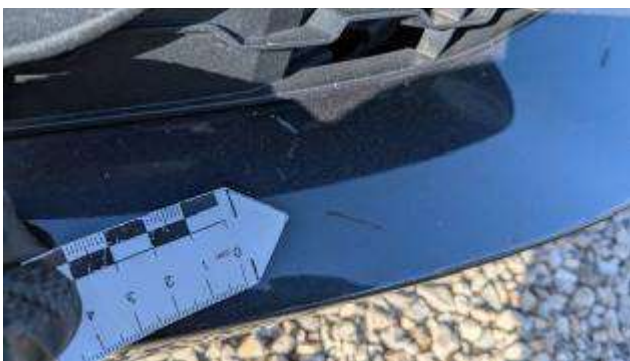
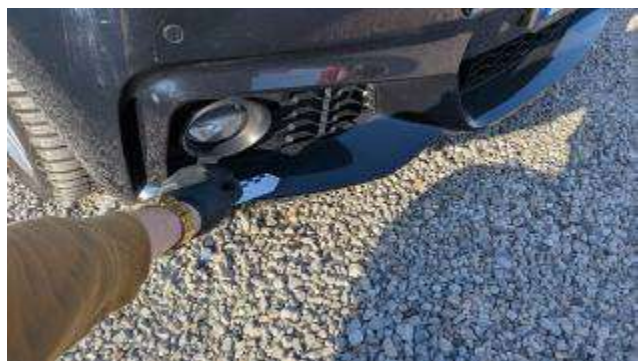
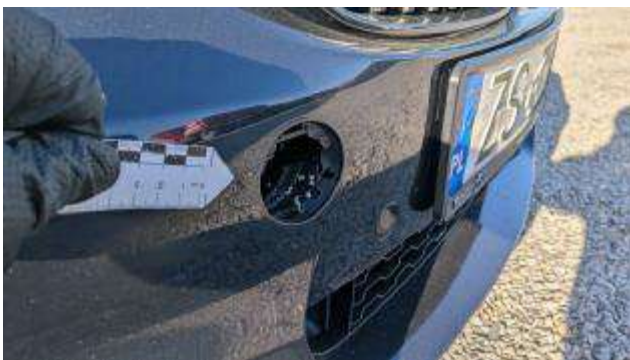
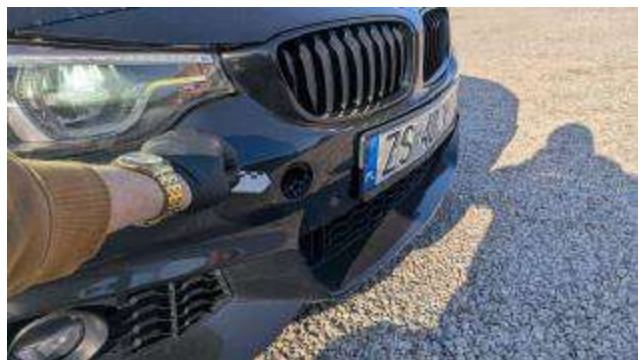
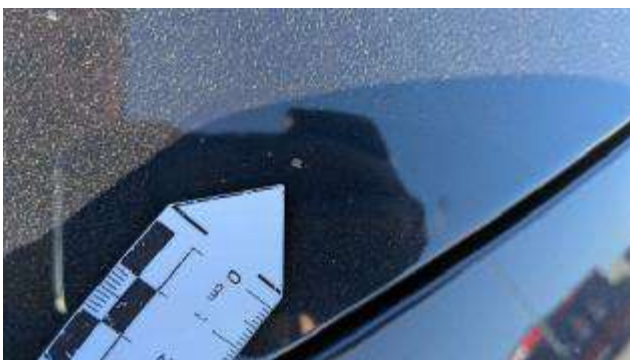
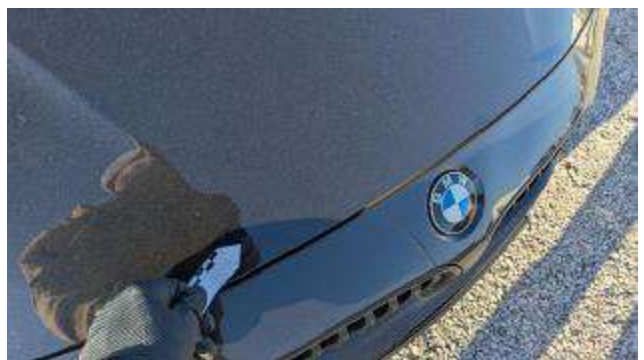
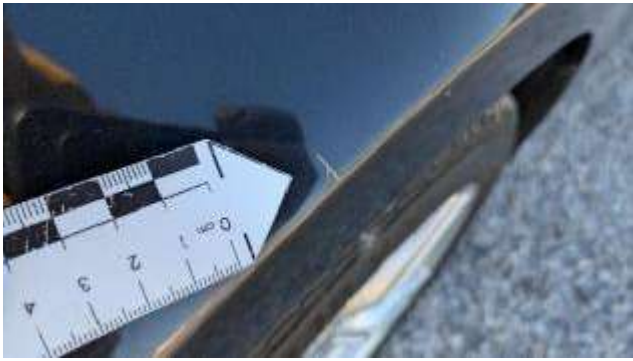
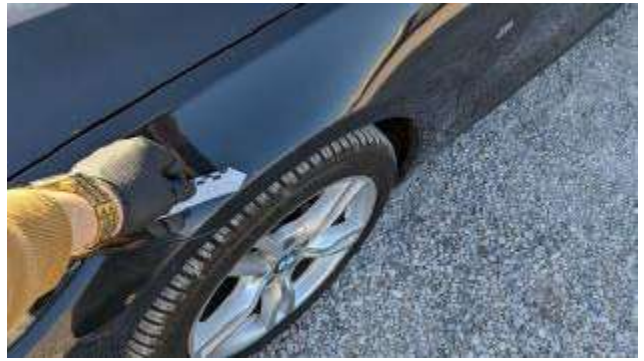
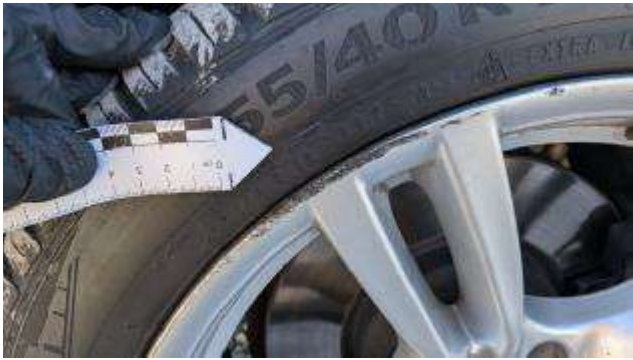
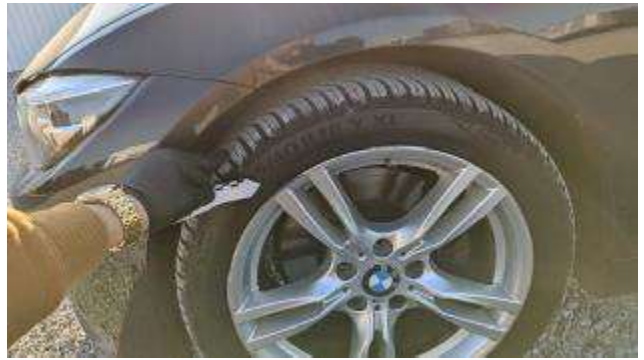
ZDJĘCIA USZKODZEŃ

NAZWA ELEMENTU	RODZAJ USZKODZENIA
ZDERZAK PRZEDNI	ODPRYSKI LAKIERU
POKRYWA PRZEDNIA	ODPRYSKI LAKIERU
BŁOTNIK PRZEDNI LEWY	ZARYSOWANIE
FELGA PRZEDNIA LEWA	ZARYSOWANIE
DRZWI PRZEDNIE LEWE	ZARYSOWANIE
DRZWI TYLNE LEWE	ZARYSOWANIE
PRÓG LEWY	WGNIECENIE
BŁOTNIK TYLNY LEWY	ZARYSOWANIE
ZDERZAK TYLNY	ZARYSOWANIE
FELGA TYLNA LEWA	ZARYSOWANIE
FELGA PRZEDNIA PRAWA	ZARYSOWANIE
PRÓG PRAWY	ZARYSOWANIE
FELGA PRZEDNIA PRAWA	ZARYSOWANIE
----	----
----	----
----	----
----	----
----	----
----	----
----	----
----	----

NAZWA ELEMENTU	RODZAJ USZKODZENIA
TAPICERKA DRZWI TYLNYCH PRAWYCH	ZARYSOWANIE
TAPICERKA DRZWI PRZEDNICH PRAWYCH	ZARYSOWANIE
0	----
----	----
----	----
----	----
----	----
----	----
----	----
----	----

ZASŁEPKA ZDERZAKA P - brak; TABLICA REJ. P - wgnieciona;
