EKSPERTYZA POJAZDU

Firma PARTNER CRLS SP. Z O.O.
Rzeczoznawca MATEUSZ KELER
Nr zlecenia VHS00233/26
Data zlecenia 16 marzec 2026

Marka BMW
Model X5 XDRIVE30D
Numer rejestracyjny WE9P752
Rok produkcji 2023
Numer VIN WBA11EV0609T18799

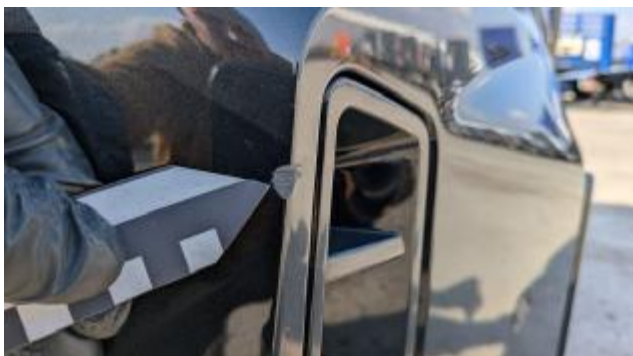
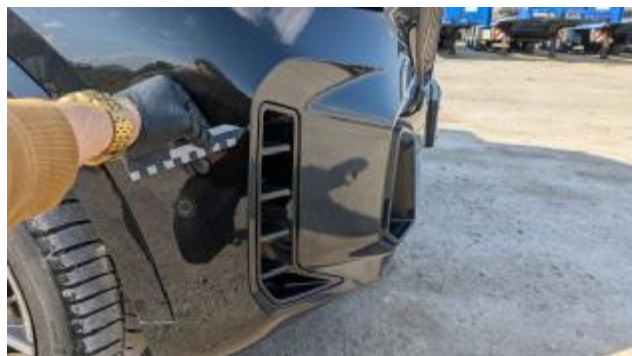
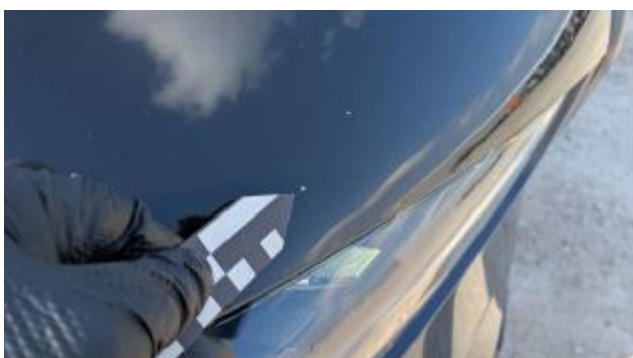
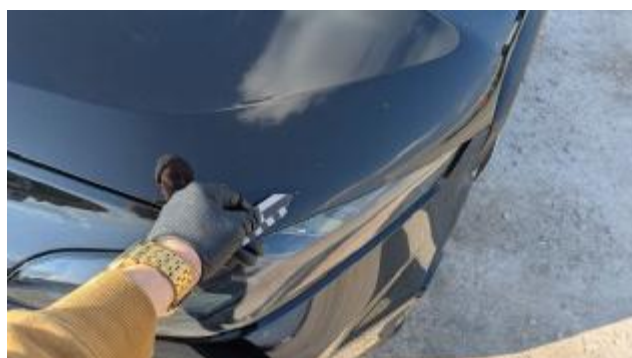
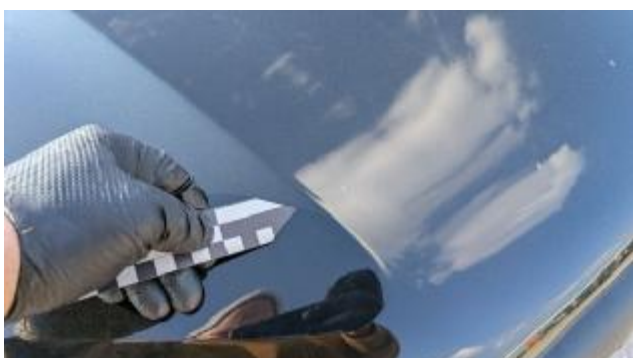
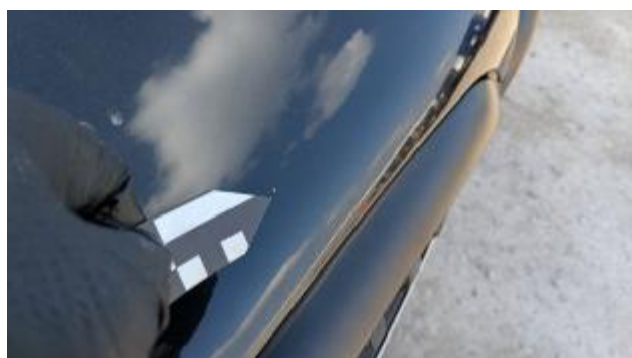
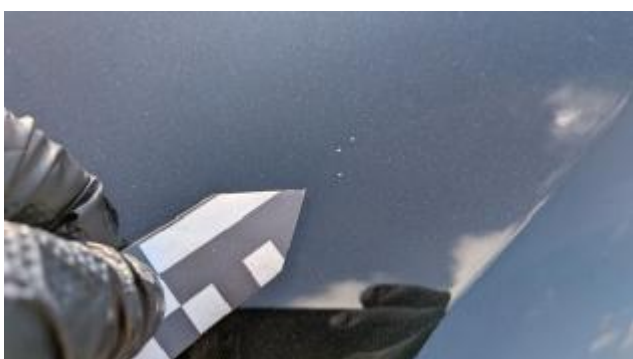
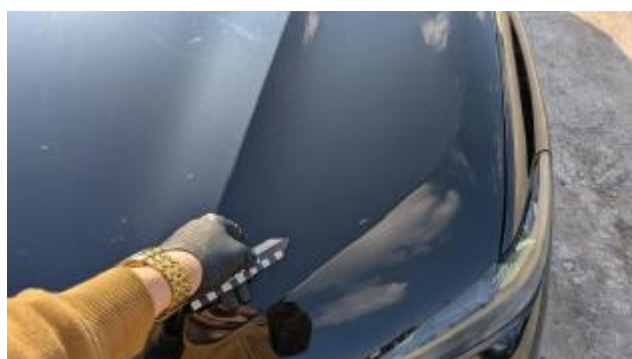
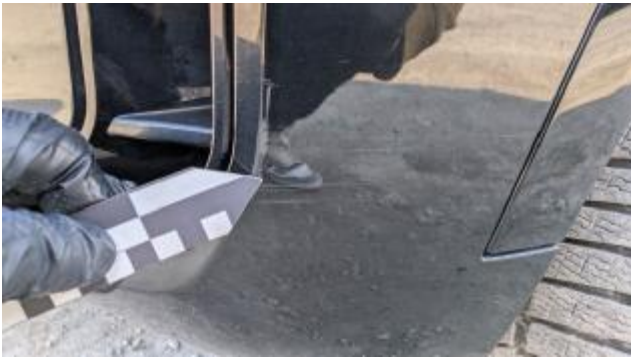
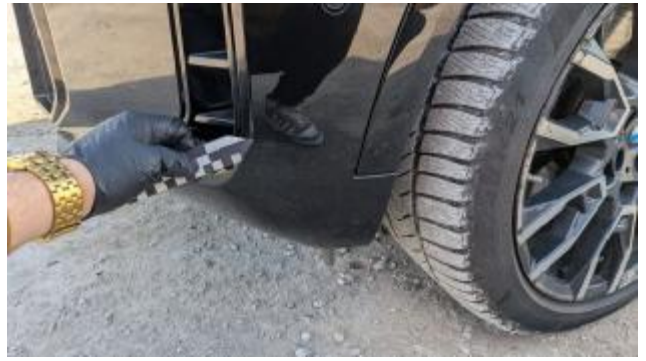
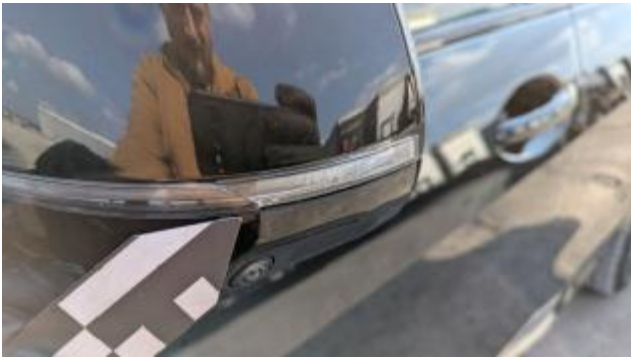
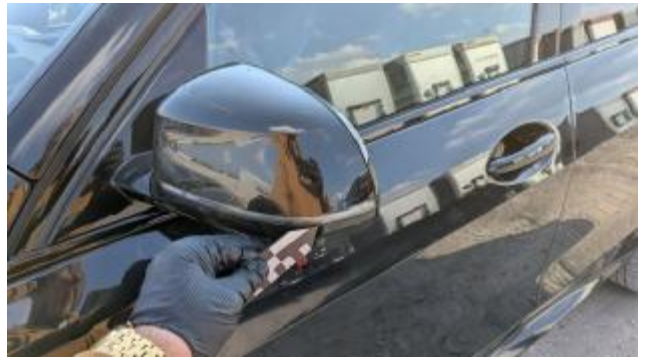
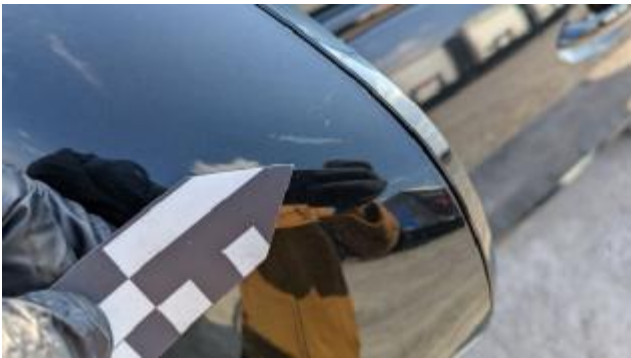
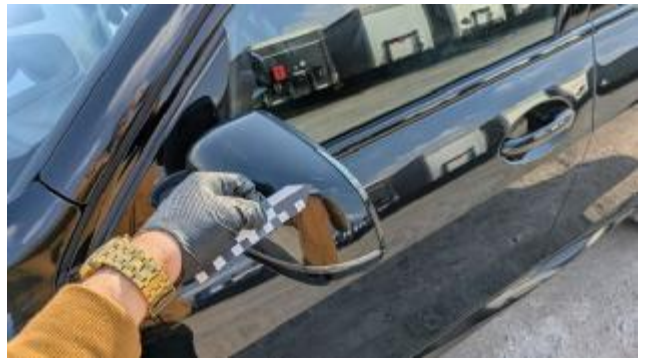
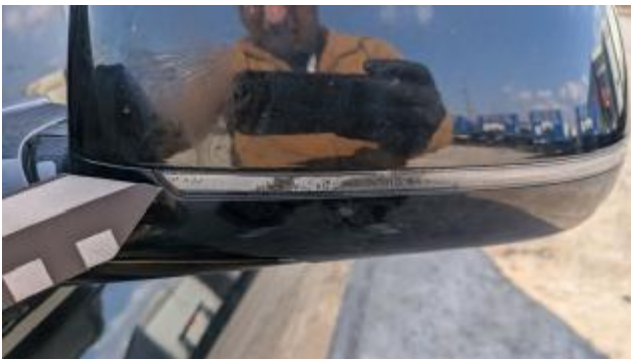
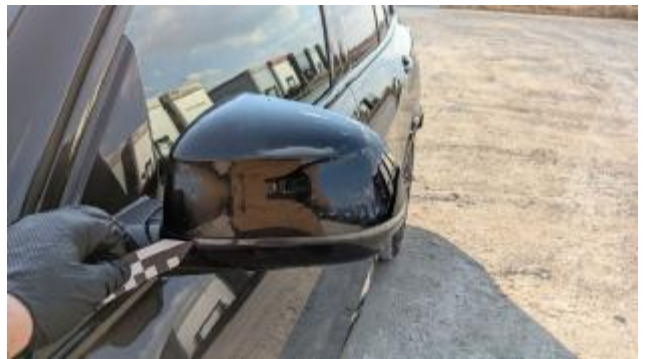
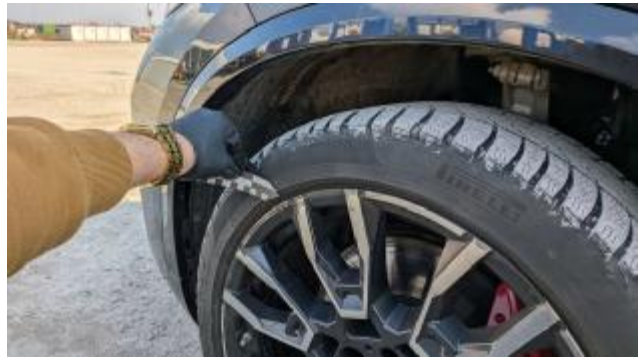
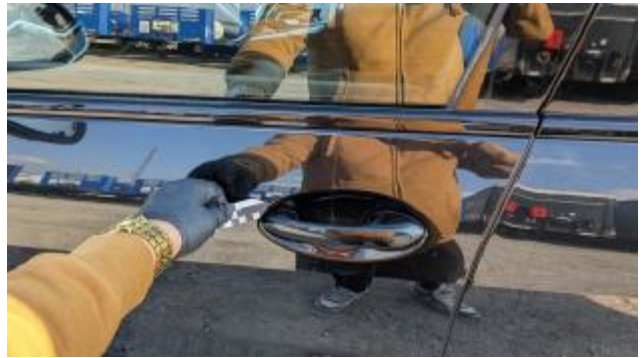
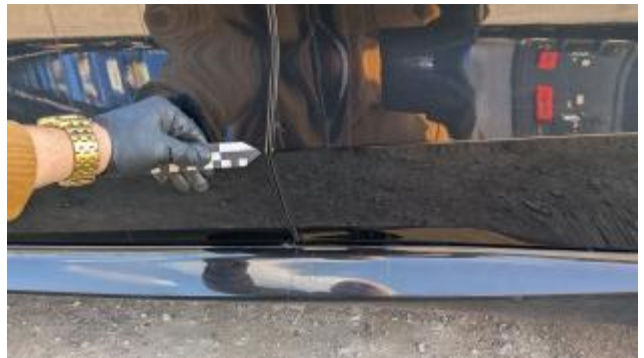
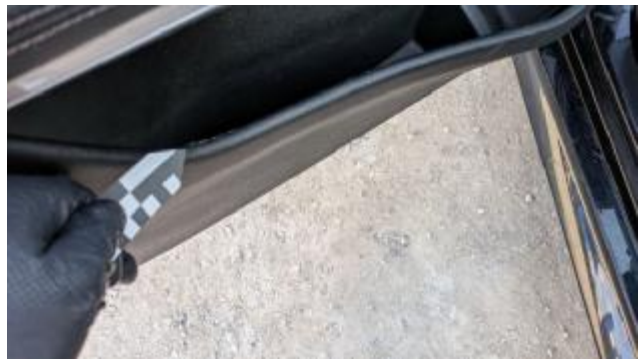
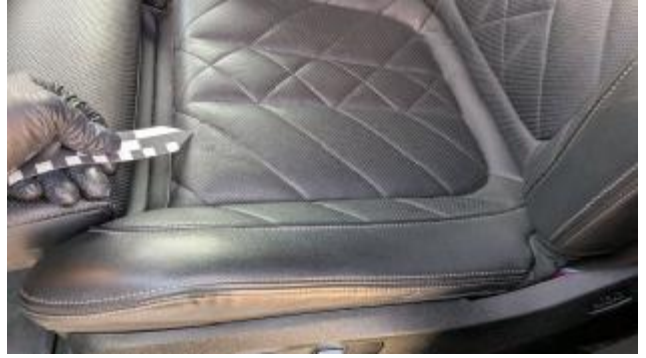
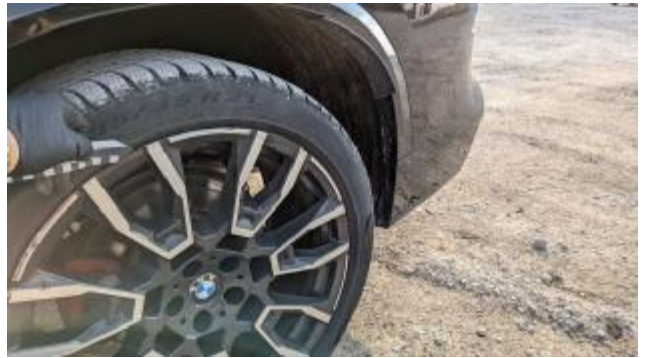
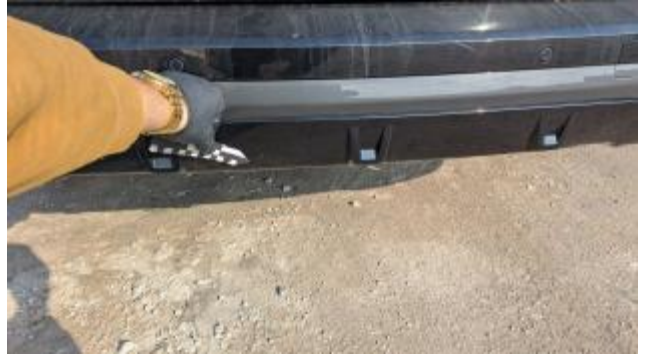
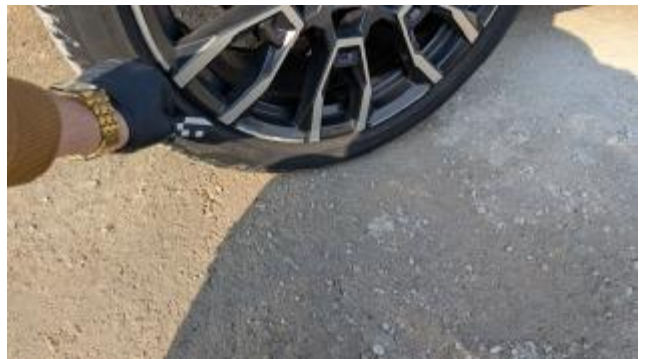
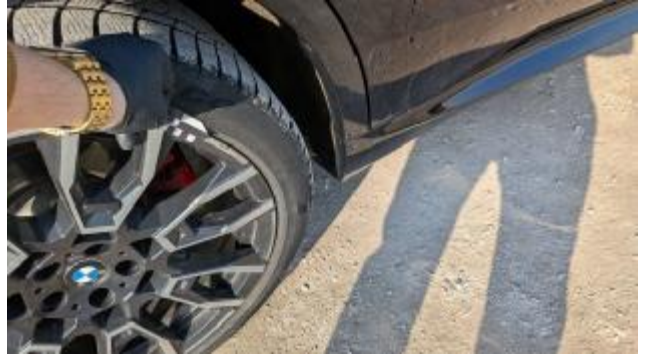
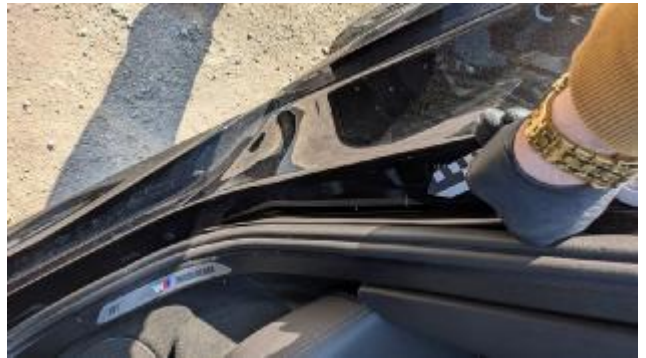
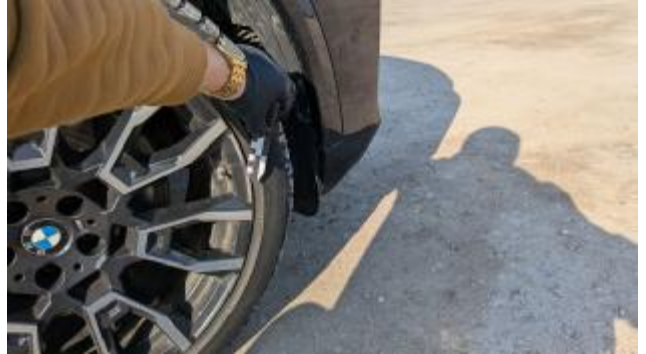
ZDJĘCIA USZKODZEŃ

| NAZWA ELEMENTU | RODZAJ USZKODZENIA |
|---|---|
| ZDERZAK PRZEDNI | ZARYSOWANIE |
| POKRYWA PRZEDNIA | ODPRYSKI LAKIERU |
| KIERUNKOWSKAZ LUSTERKA LEWY | PĘKNIĘCIE |
| LUSTERKO LEWE | ZARYSOWANIE |
| FELGA PRZEDNIA LEWA | ZARYSOWANIE |
| DRZWI PRZEDNIE LEWE | ZARYSOWANIE |
| FELGA TYLNA LEWA | ZARYSOWANIE |
| ZDERZAK TYLNY | ZARYSOWANIE |
| FELGA TYLNA PRAWA | ZARYSOWANIE |
| FELGA PRZEDNIA PRAWA | ZARYSOWANIE |

| NAZWA ELEMENTU | RODZAJ USZKODZENIA |
|---|---|
| TAPICERKA DRZWI PRZEDNICH PRAWYCH | ZARYSOWANIE |
| FOTEL PRZEDNI LEWY | NADMIERNE ZUŻYCIE |

OGÓLNY STAN WIZUALNY NADWOZIA POJAZDU STAN TYPOWY DLA WIEKU POJAZDU
OGÓLNY STAN WIZUALNY WNĘTRZA POJAZDU STAN TYPOWY DLA WIEKU POJAZDU
Pozostałe uwagi do opisu nadwozia i wnętrza (nie ujęte powyżej)
BRAK NAJKLEJKI Z NUMEREM VIN; SŁUPEK C str. L - zarysowanie od pasów;
