Opinia nr 03/02/2026/BS

Dotyczy: oszacowanie aktualnej wartości rynkowej.
Rzeczoznawca: mgr Sebastian Kurmanowski RS001444,
uprawnienie AutoConsulting nr 1234.

Przedmiot wyceny: Kombajn zbożowy Fendt IDEAL 8 z Geringhoff MSH 800FB.

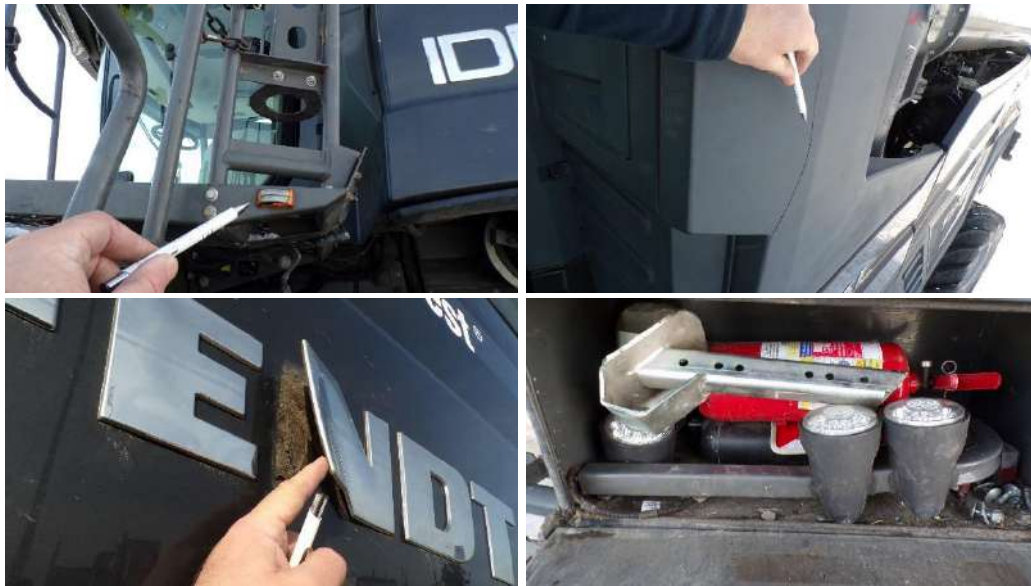
- Widoczne normatywne ślady użytkowania maszyny, zanieczyszczenia eksploatacyjne, zarysowania powierzchni, ubytki powłoki lakierowej, rdzawy nalot, ogniska korozji, pozostałości materiału żniwnego, gleby;
Nie stwierdzono widocznych istotnych uszkodzeń mechanicznych;
W schowku złożone zdemontowane przednie lampy robocze oraz gaśnica;
Pęknięta lewa lampa obrysowa na stopniach wejściowych do kabiny;
Pęknięta górna lewa osłona;
Logo FENDT z prawej strony kombajnu – odspojona pojedyncza litera;

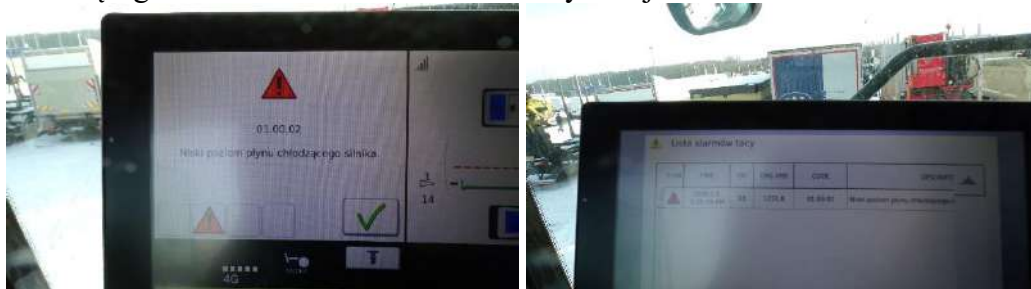
- Kabina operatora;
 Widoczne normatywne ślady użytkowania, zabrudzenia eksploatacyjne;
 Elementy sterujące i wskaźniki wizualnie kompletne, nie stwierdzono widocznych uszkodzeń mechanicznych;
 Na wyświetlaczu widoczny komunikat ostrzegawczy niskiego poziomu płynu chłodzącego silnika – konieczna dalsza weryfikacja serwisowa:

- Kombajn wraz z osprzętem roboczym nie posiada opinii serwisu, przed dalszą eksploatacją wymaga przeprowadzenia prac konserwacyjnych oraz czynności serwisowych w celu sprawdzenia funkcjonalności i stopnia zużycia podzespołów oraz wykrycia ewentualnych usterek części.
