Opinia nr 17/05/2026/PC

Dotyczy: oszacowanie aktualnej wartości rynkowej.
Rzeczoznawca: mgr Sebastian Kurmanowski RS001444,
uprawnienie AutoConsulting nr 1234.

Przedmiot wyceny: Linia do wytłaczania folii Macchi COEX FLEX 3/3.

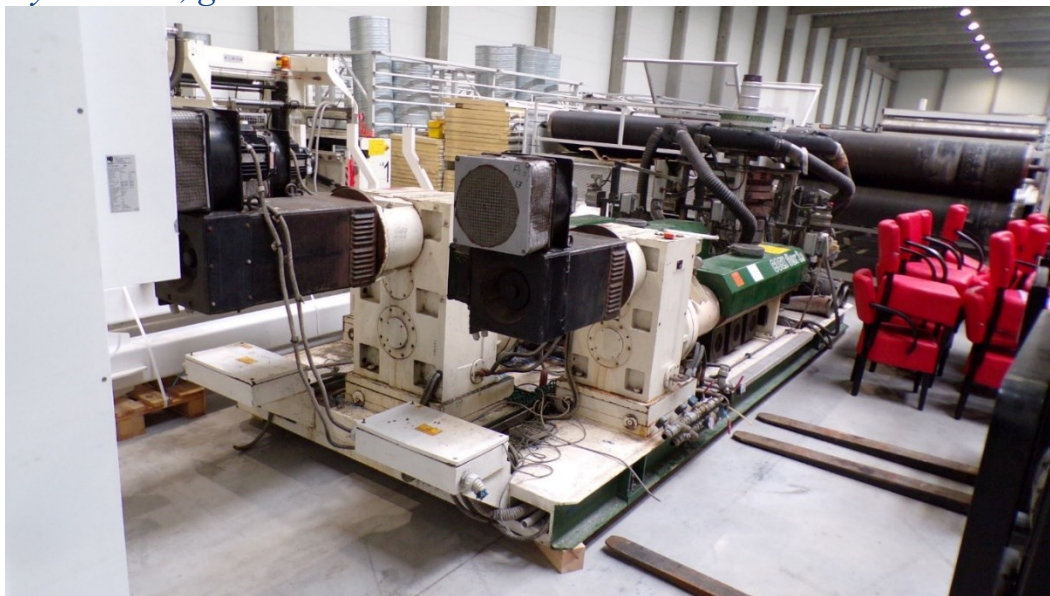
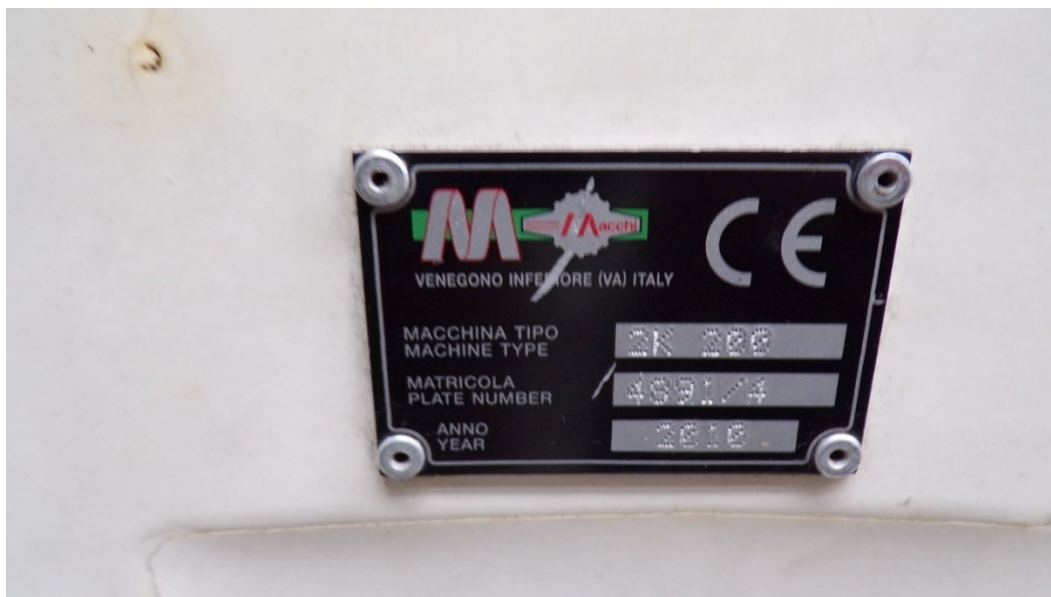
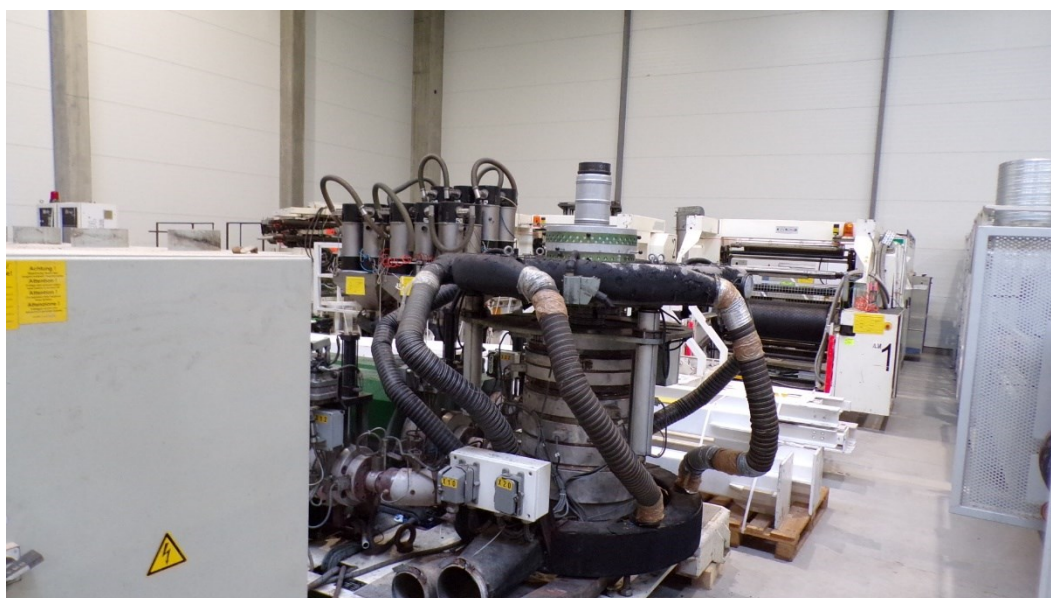
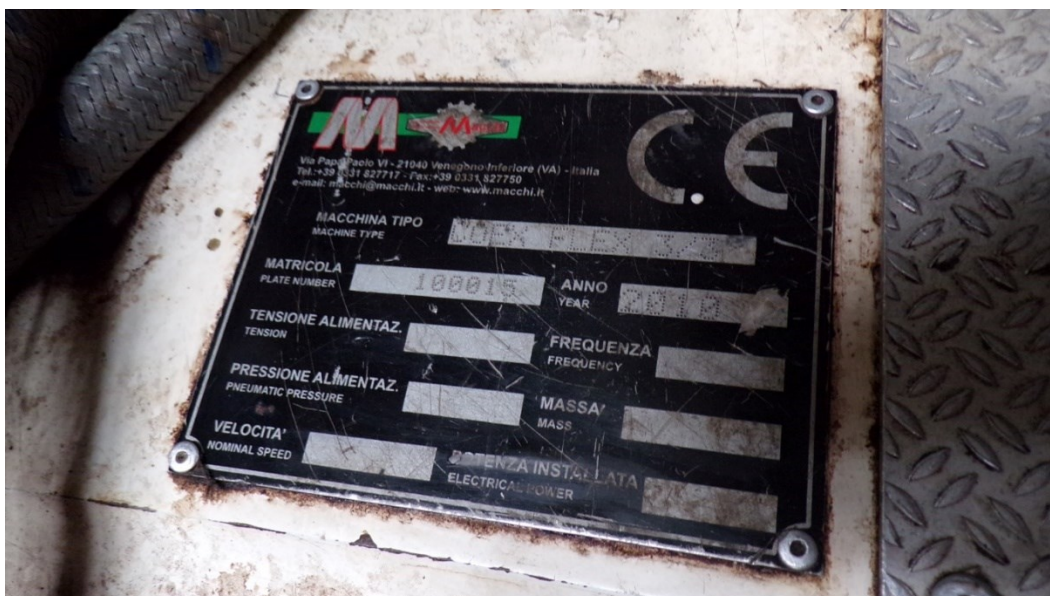
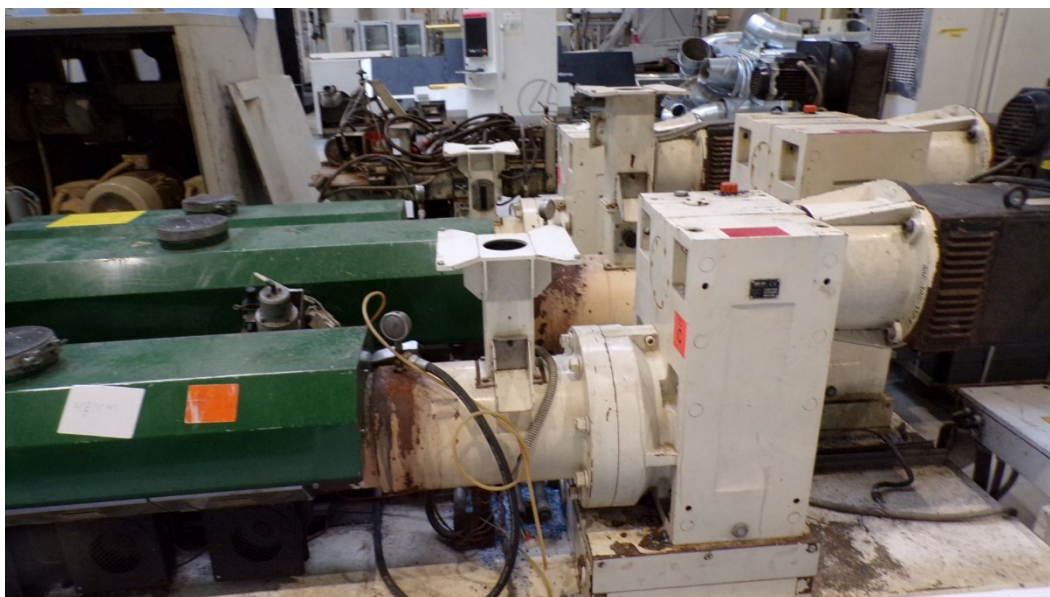
Wytłaczarki, głowica:

Widoczne zabrudzenia eksploatacyjne, liczne zarysowania powierzchni, wgniecenia elementów konstrukcyjnych, liczne ubytki powłoki lakierowej, rdzawy nalot, ogniska korozji;

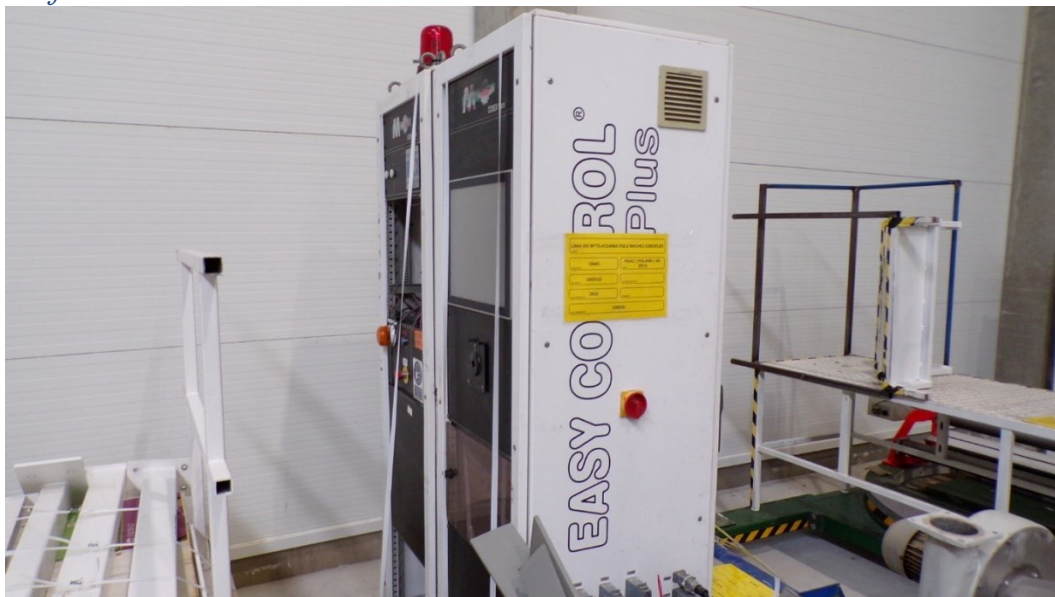
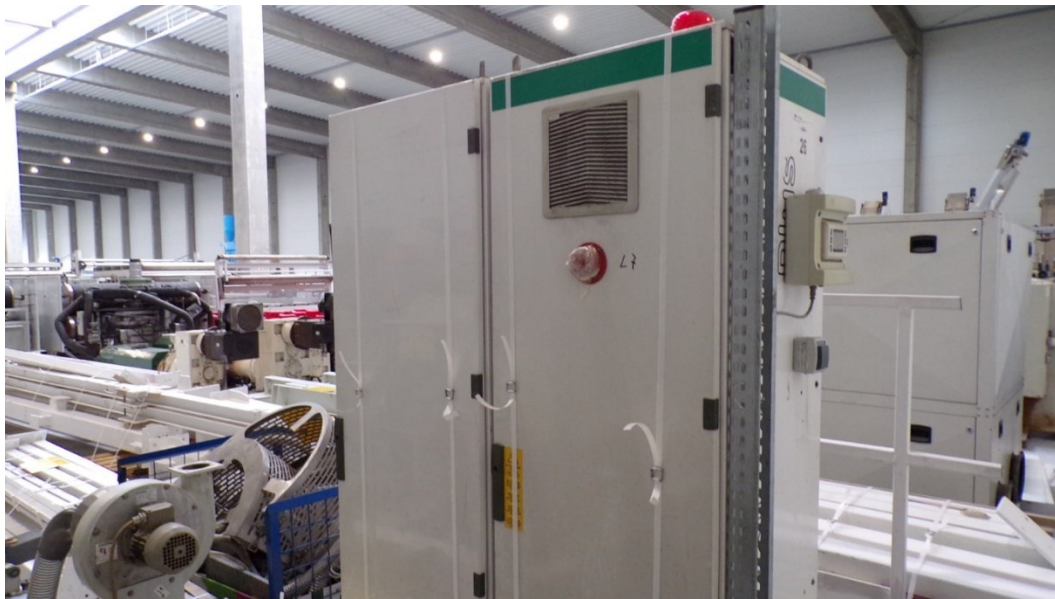
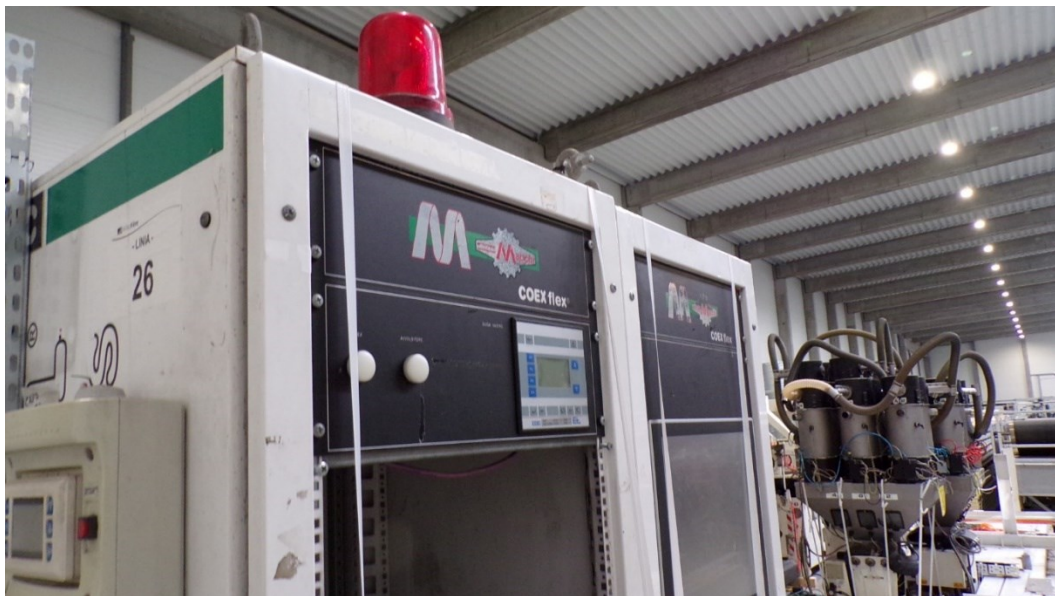
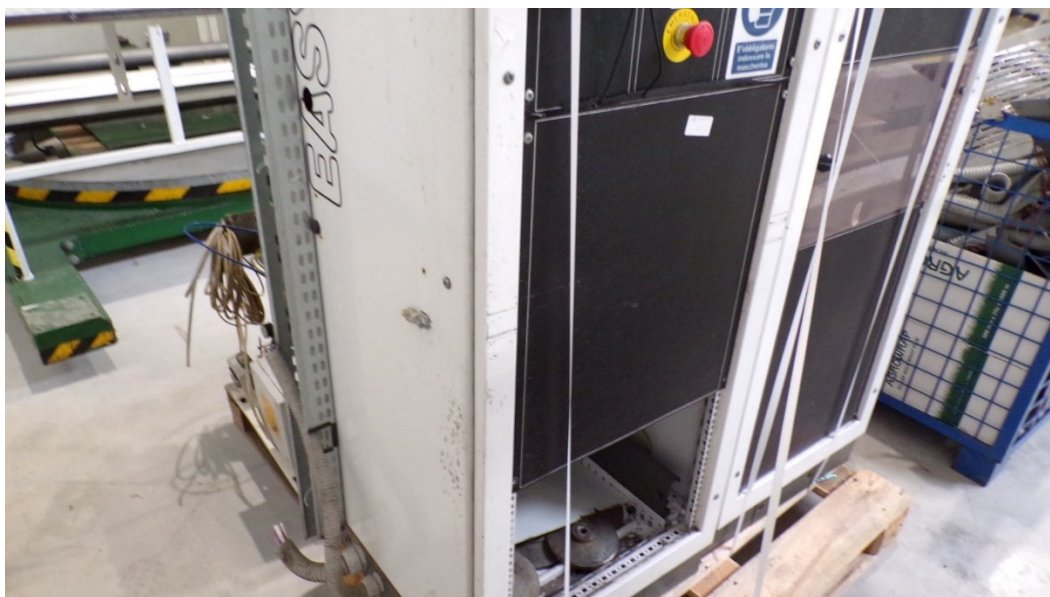
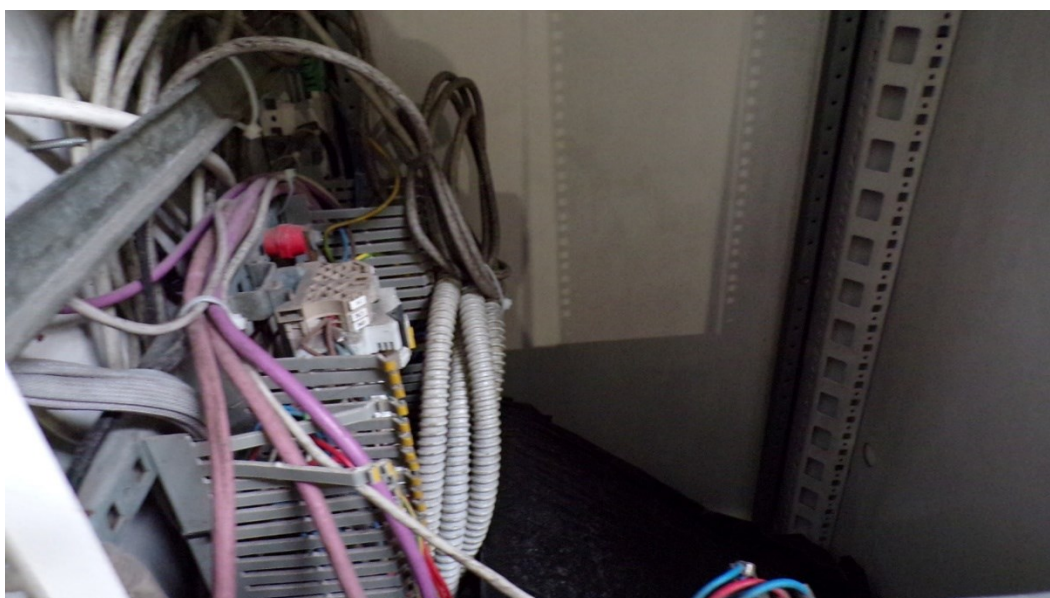
Szafa sterownicza EASY CONTROL PLUS:

Z szafy sterowniczej EASY CONTROL PLUS wymontowany sterownik SIEMENS, widoczne brak komponentów elektrycznych, wycięte wiązki;

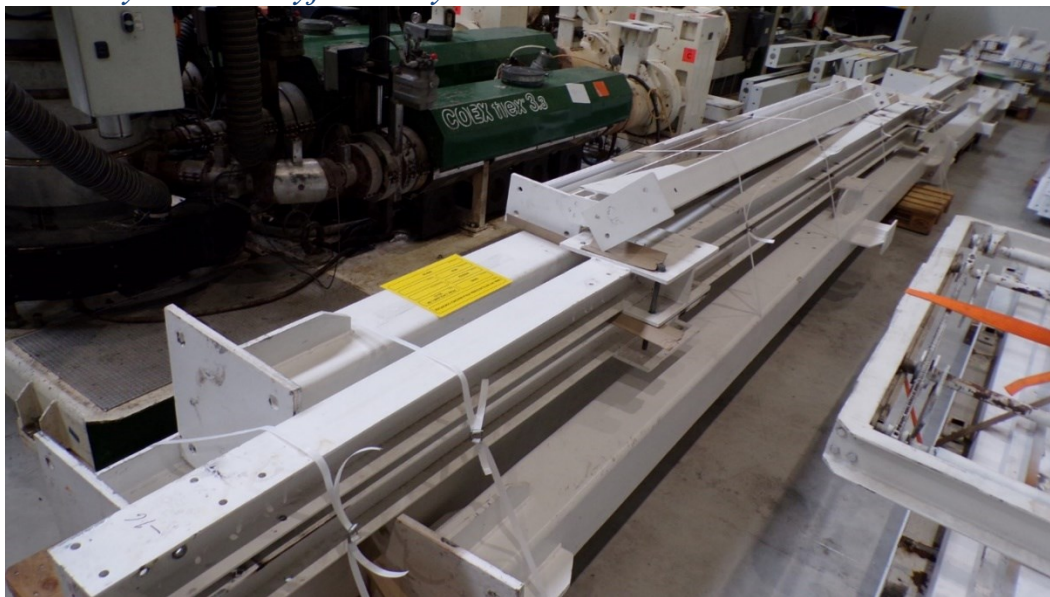
Elementy konstrukcyjne wieży:

Wieża rozmontowana, brak możliwości potwierdzenia kompletności elementów;

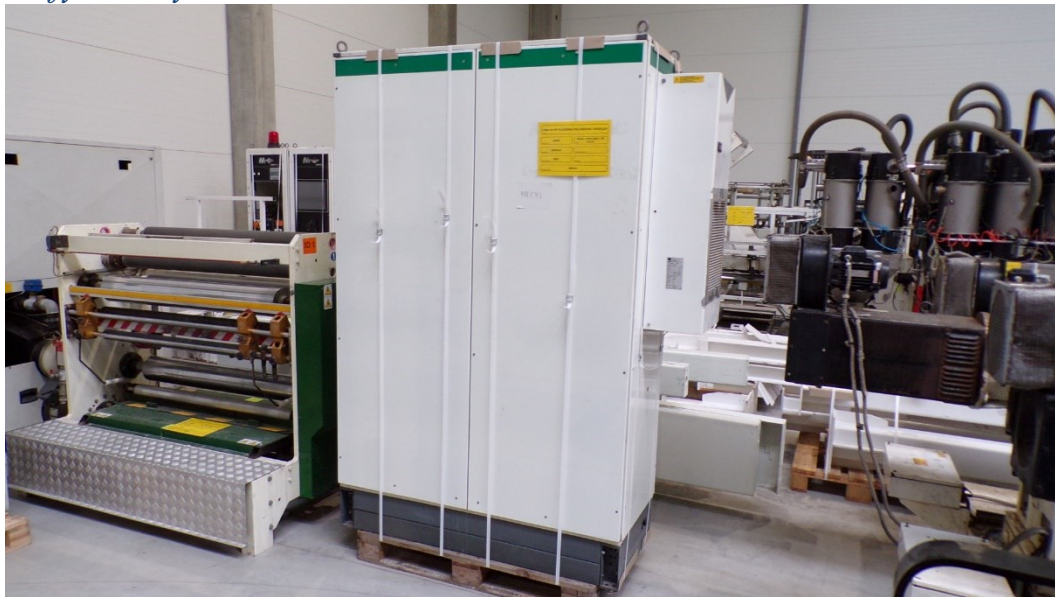
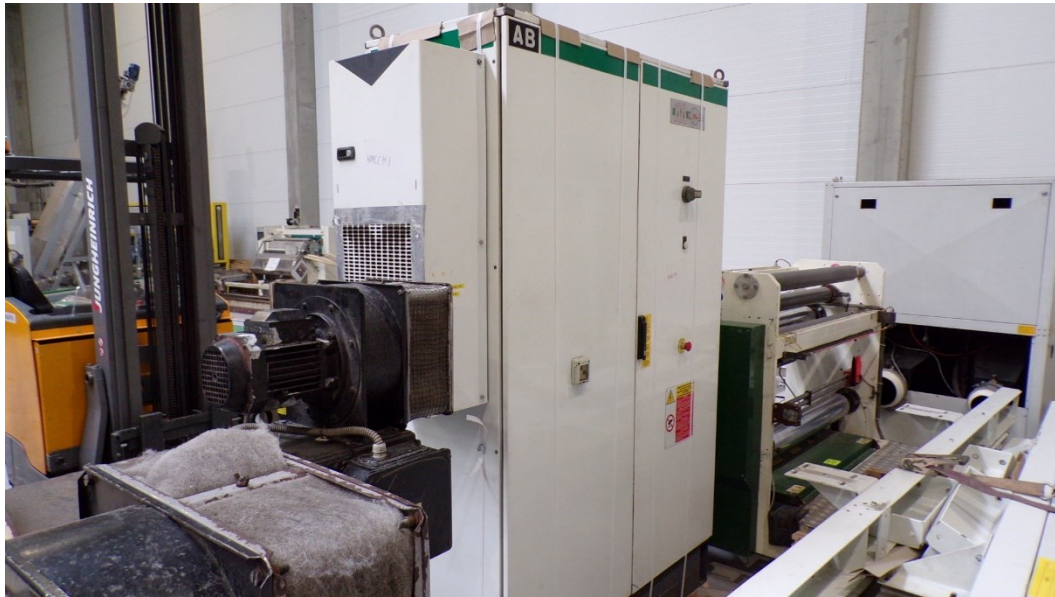
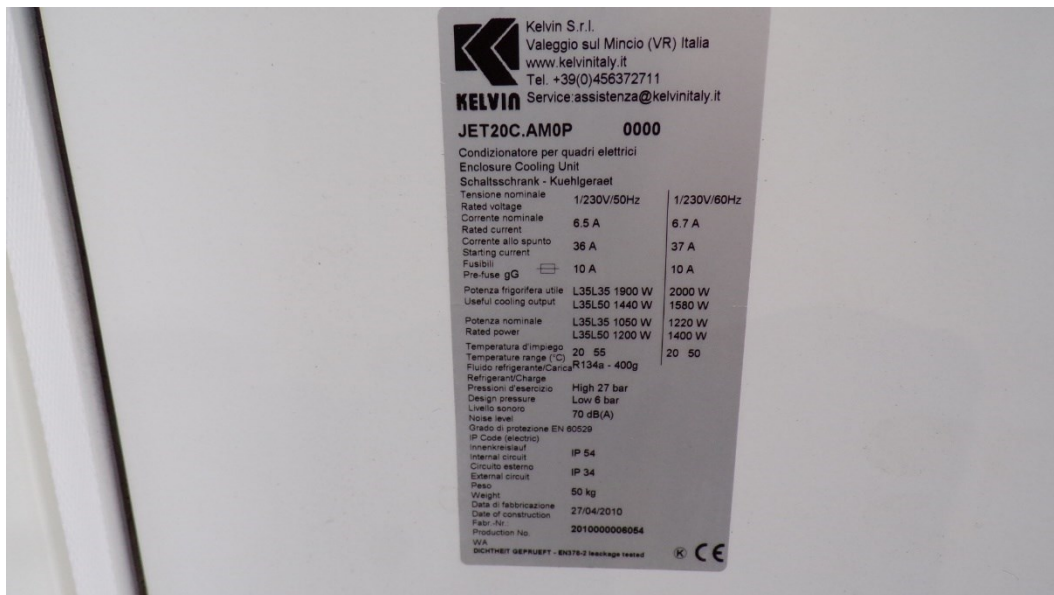
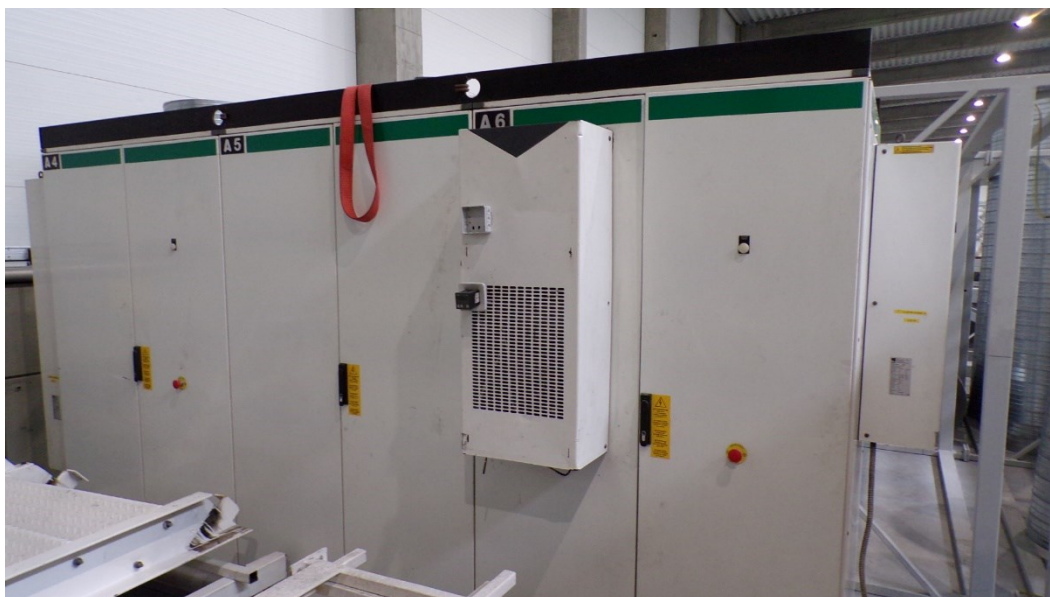
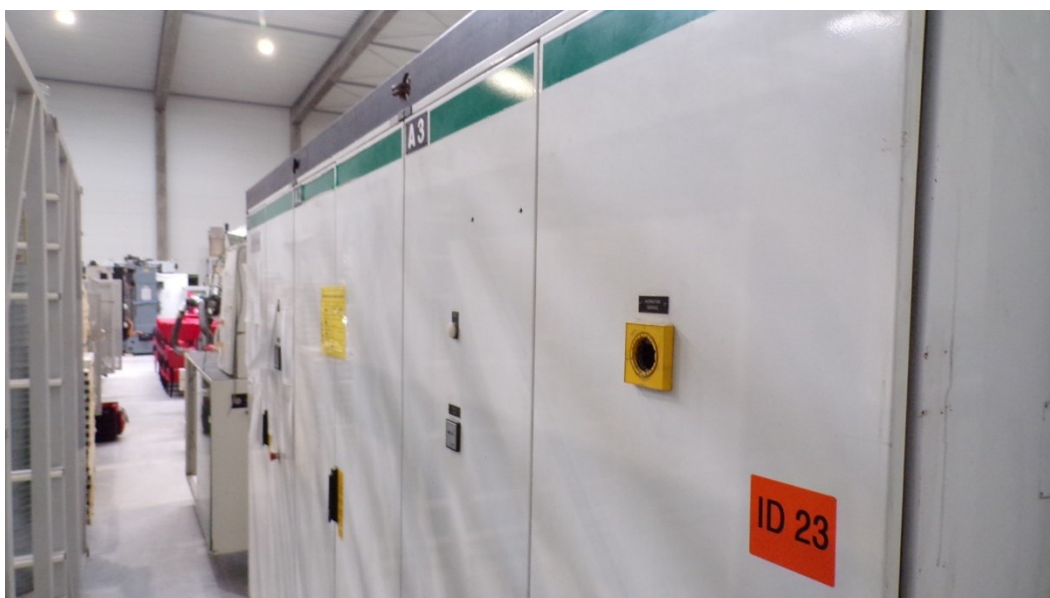
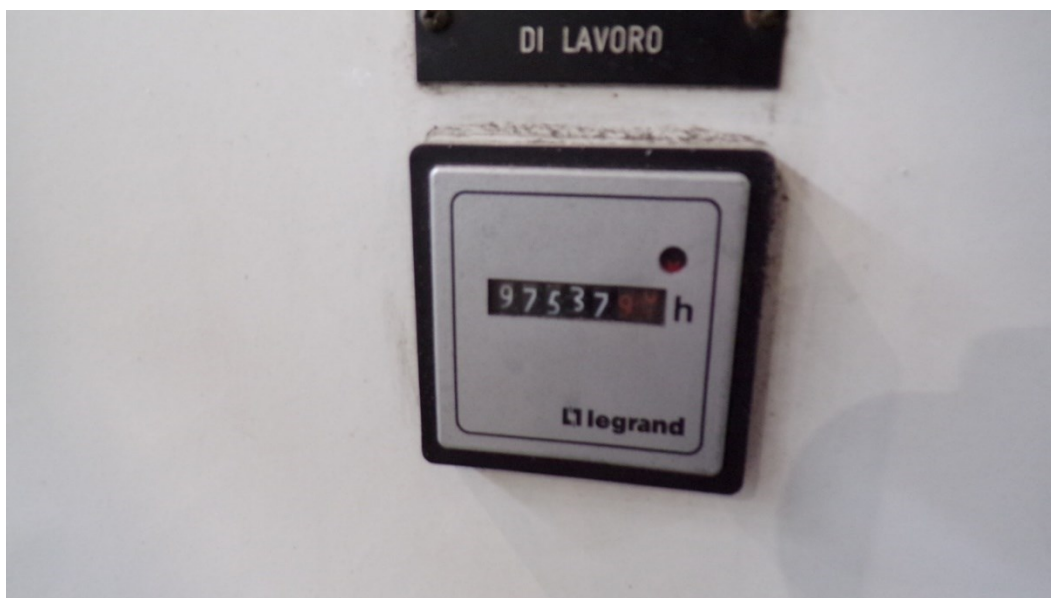
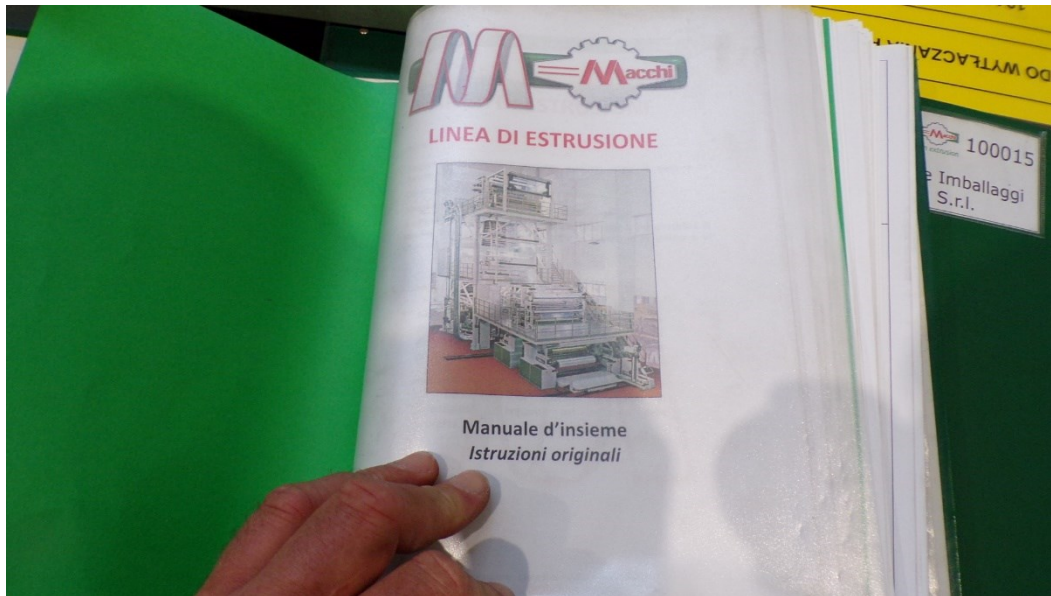
Szafy elektryczne:

Ocięte przewody instalacyjne oraz wiązki elektryczne;

Szafy elektryczne z licznymi brakami wyposażenia (wymontowane), wiązki elektryczne wycięte;
