## OPINIA TECHNICZNA

Zadanie: Określenie wartości rynkowej pojazdu na potrzeby sprzedaży.

Rodzaj pojazdu: **Samochód terenowy**

Model pojazdu: **EV6 MR`22**

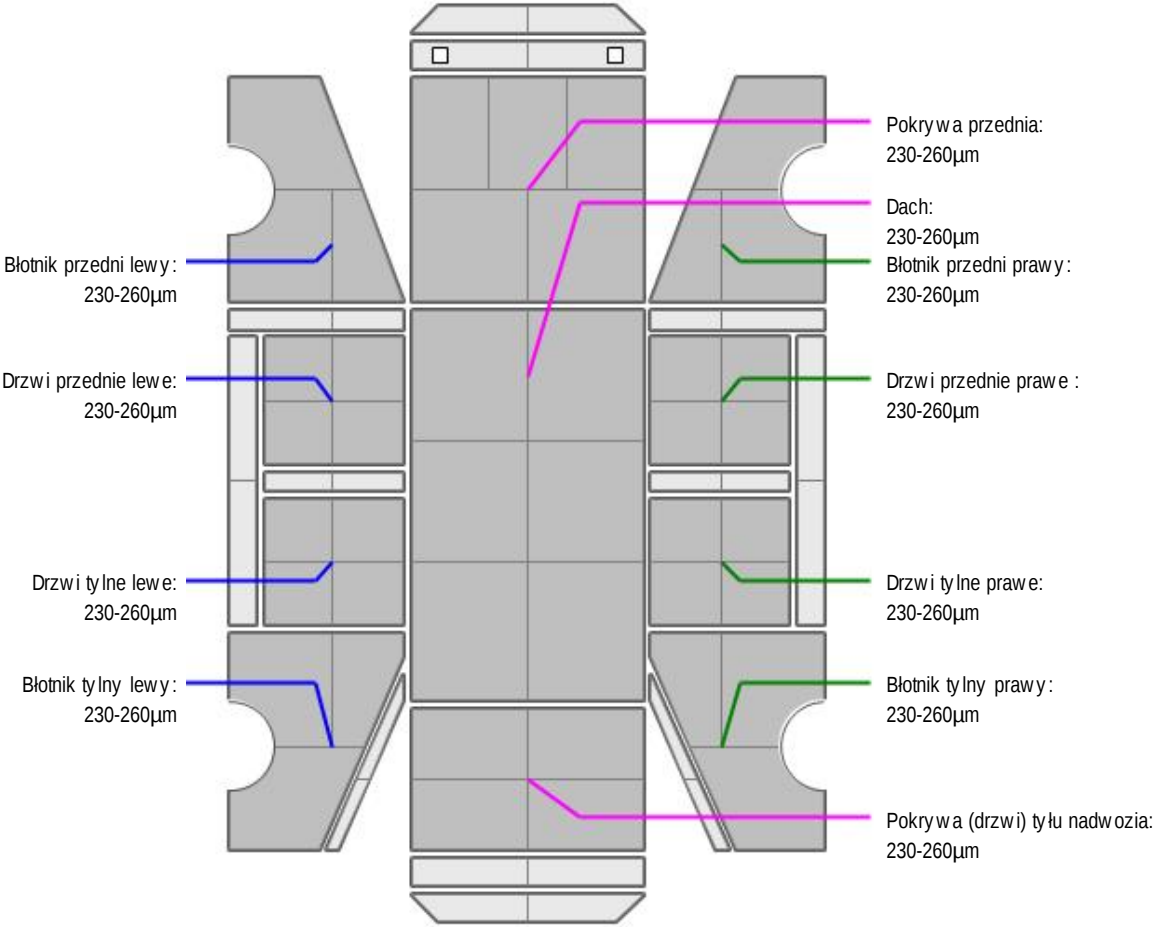
KABINA KIEROWCY – Opis powłoki lakierowej

| L.p. | Nazwa elementu | L / P | Grubość powłoki [µm] | Opis |
| 1 | Pokrywa przednia | | 230-260µm | |
| 2 | Dach | | 230-260µm | |
| 3 | Błotnik przedni | L | 230-260µm | |
| 4 | Drzwi przednie | L | 230-260µm | |
| 5 | Drzwi tylne | L | 230-260µm | |
| 6 | Błotnik tylny | L | 230-260µm | |
| 7 | Błotnik przedni | P | 230-260µm | |
| 8 | Drzwi przednie | P | 230-260µm | |
| 9 | Drzwi tylne | P | 230-260µm | |

| 10 | Błotnik tylny | P | 230-260µm | |
| 11 | Pokrywa (drzwi) tyłu nadwozia | | 230-260µm | |

Pojazd oklejony folią ochronną.
