EKSPERTYZA POJAZDU

Firma PARTNER CRLS SP. Z O.O.
Rzeczoznawca MATEUSZ KELER
Nr zlecenia VHS00425/26
Data zlecenia 8 maj 2026

Marka OPEL
Model COMBO LIFE
Numer rejestracyjny LU307TF
Rok produkcji 2019
Numer VIN W0VERHNP2LJ535208

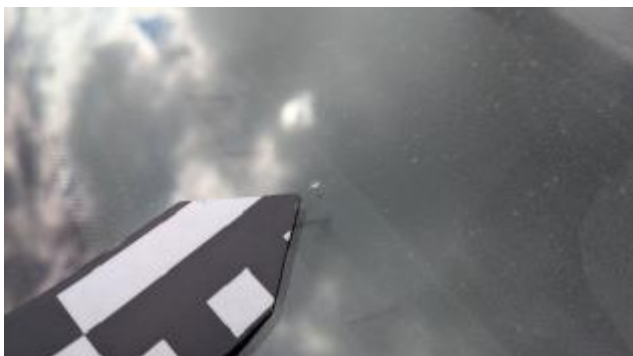
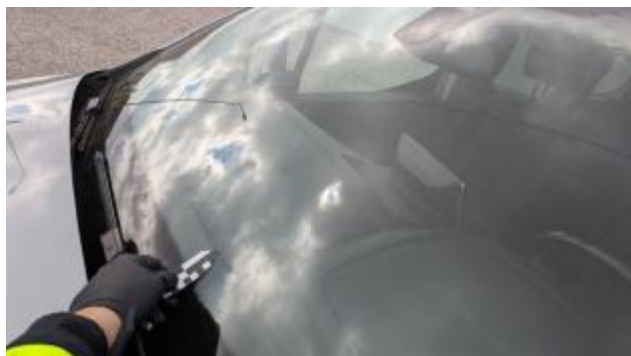
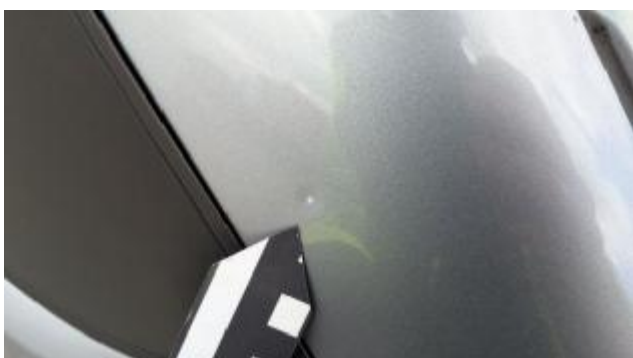
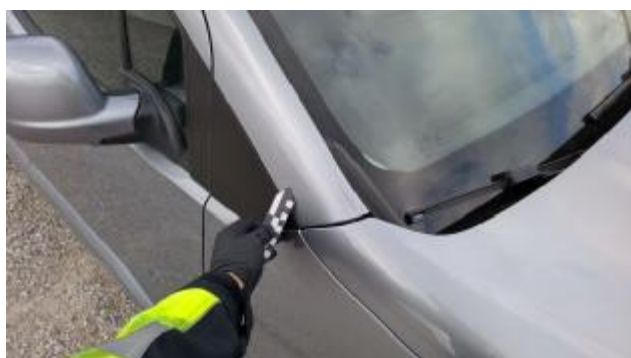
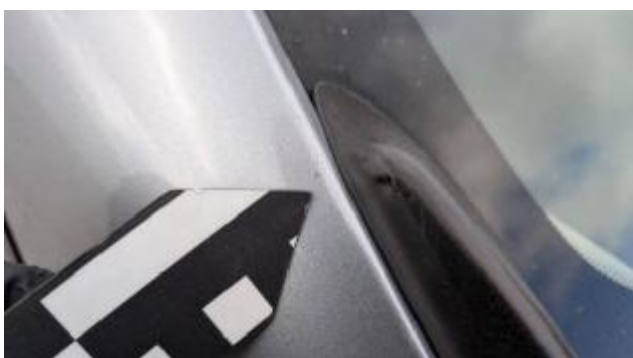
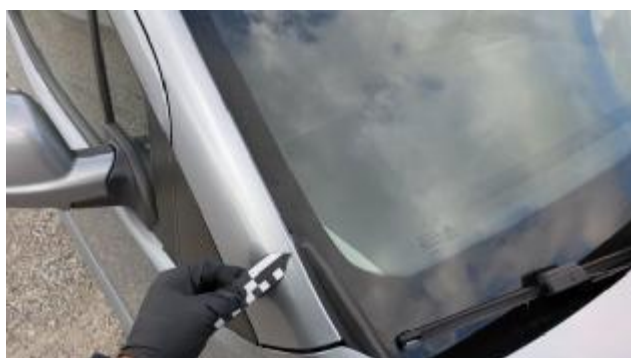
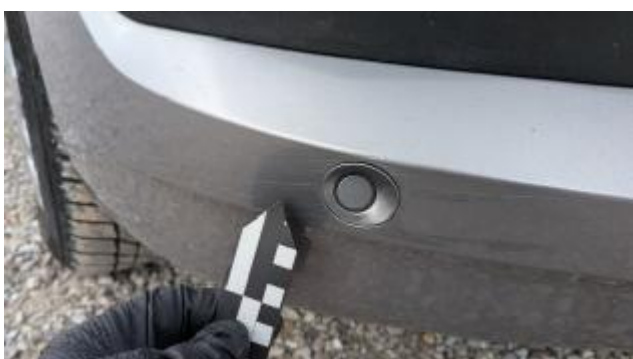
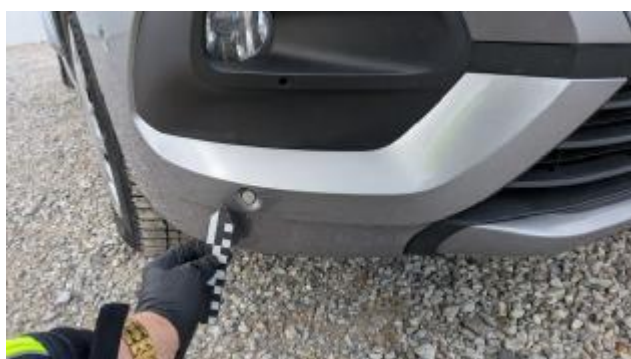
ZDJĘCIA USZKODZEŃ

NAZWA ELEMENTU	RODZAJ USZKODZENIA	
SŁUPEK PRZEDNI PRAWY	ZARYSOWANIE, WGNIECENIE	
ZDERZAK PRZEDNI	ZARYSOWANIE	
KRATA WLOTU POWIETRZA LEWA	ZARYSOWANIE	
LUSTERKO LEWE	ZARYSOWANIE	
DRZWI/POSZYCIE TYLNE LEWE	ZARYSOWANIE	
ZDERZAK TYLNY	ZARYSOWANIE	
DRZWI/POSZYCIE TYLNE PRAWY	ZARYSOWANIE	
DRZWI/POSZYCIE ŚRODKOWE PRAWY	ZARYSOWANIE	
DRZWI PRZEDNIE PRAWY	ZARYSOWANIE	
LUSTERKO PRAWY	ZARYSOWANIE	
----		0
----	----	
----	----	
----	----	
----	----	
----	----	
----	----	
----	----	
----	----	
----	----	
----	----

NAZWA ELEMENTU	RODZAJ USZKODZENIA
TAPICERKA DRZWI PRZEDNICH LEWYCH	ZABRUDZENIE
KIEROWNICA	ZARYSOWANIE
PODSUFITKA	ZABRUDZENIE
FOTEL PRZEDNI PRAWY	ZARYSOWANIE
----	----
----	----
----	----
----	----
----	----
----	----
----	----
