## EKSPERTYZA POJAZDU

| Model | RS E-TRON GT |
| Numer rejestracyjny | WB094CU |
| Numer VIN | WAUZZZFW5N7903964 |

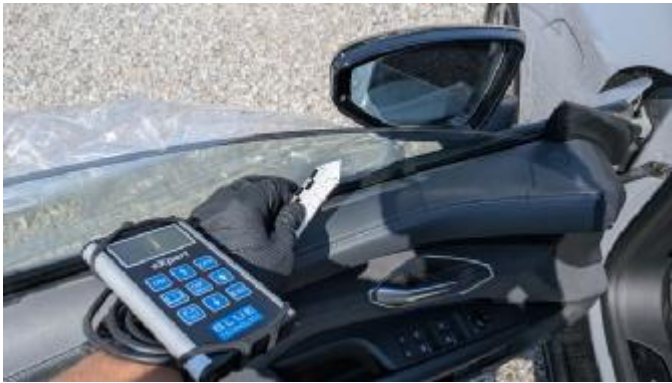
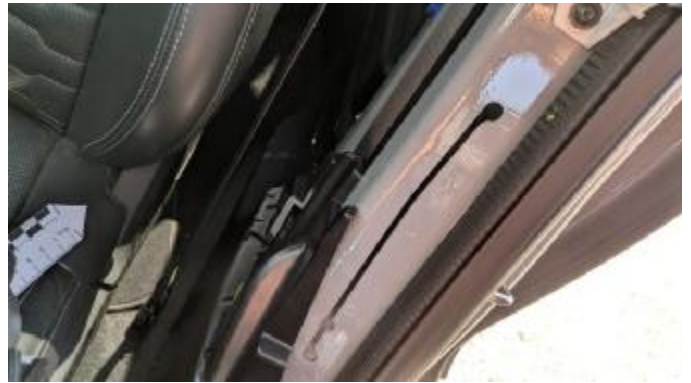
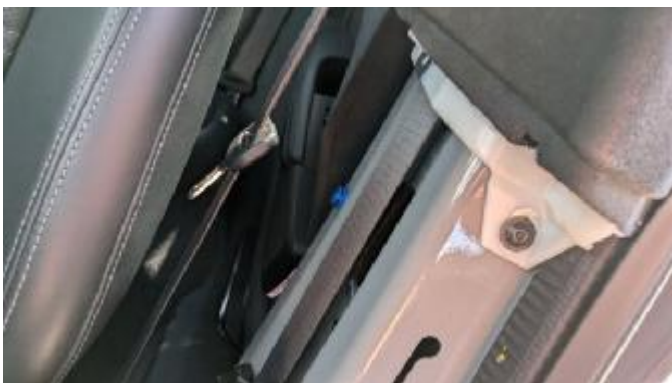
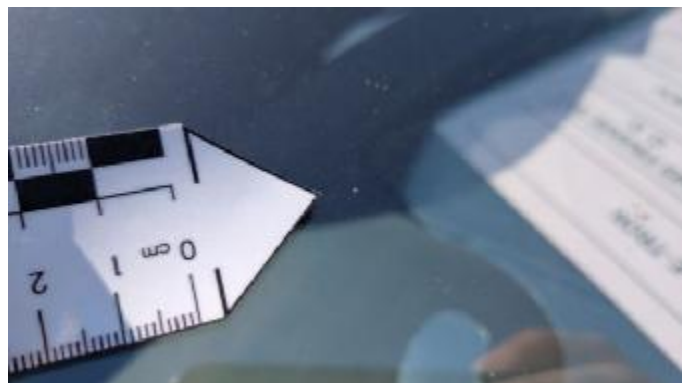
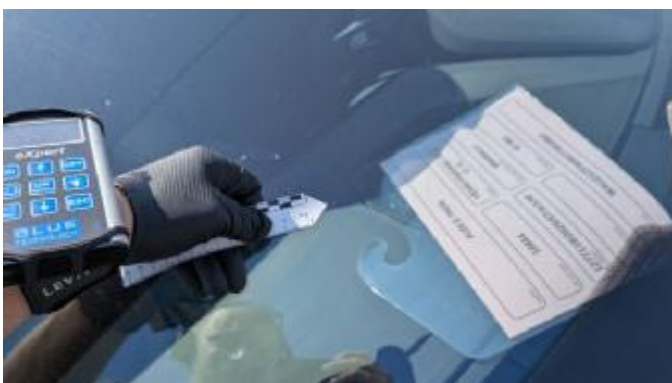
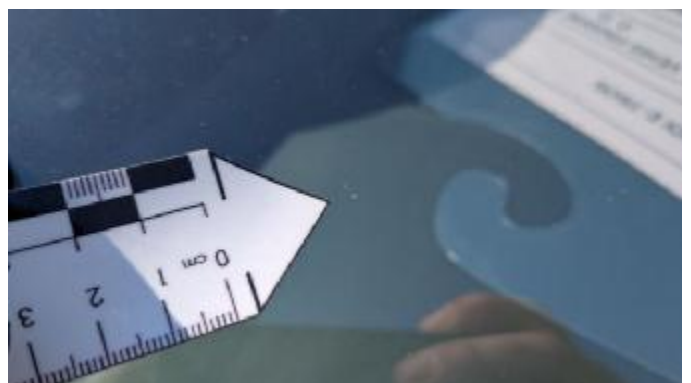
## ZDJĘCIA USZKODZEŃ

SZYBA DRZWI PL – brak możliwości opuszczenia i podniesienia; OSŁONA SŁUPKA ŚRODKOWEGO L - zdemontowana; OPONA PL, TP, TL - ubytek materiału;
