## EKSPERTYZA POJAZDU

| Nr zlecenia | VHS00673/26 |

| Model | TRANSIT CONNECT |
| Numer rejestracyjny | GD8W579 |

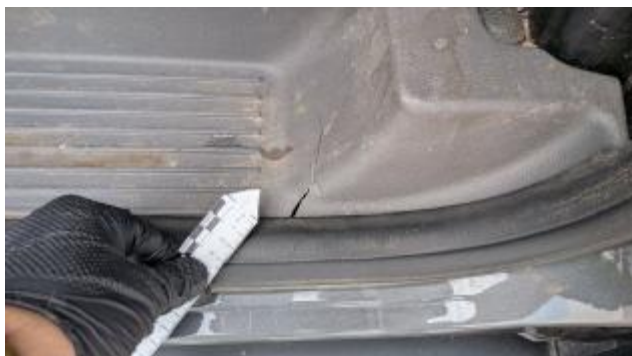
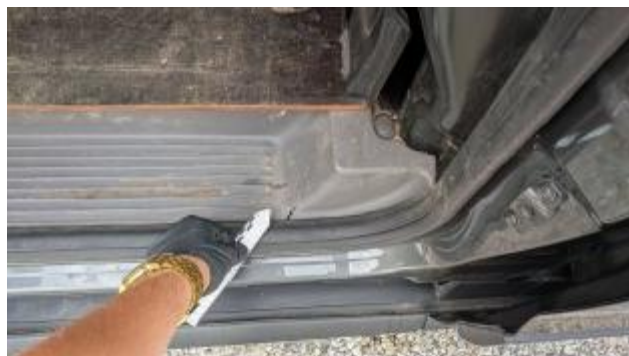
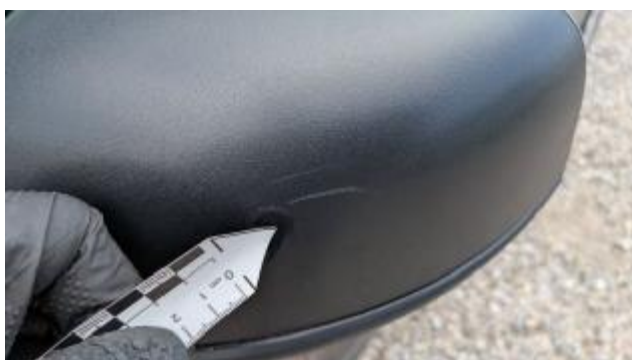
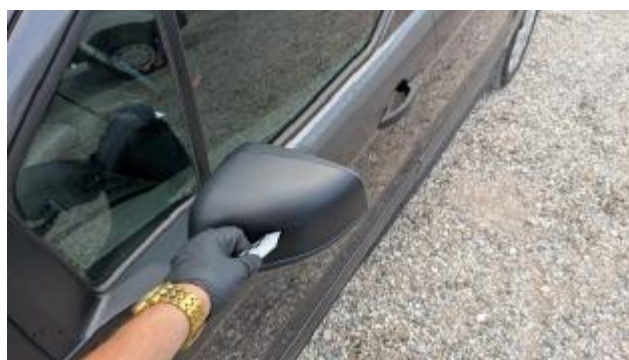
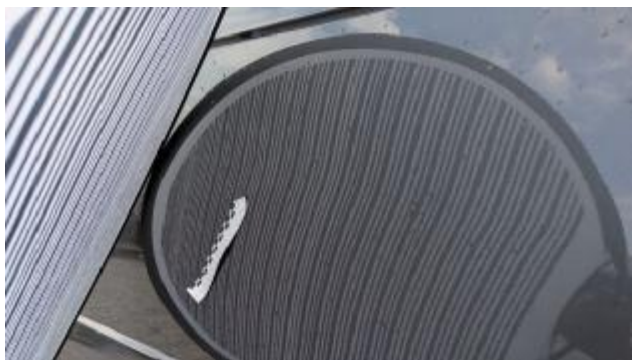
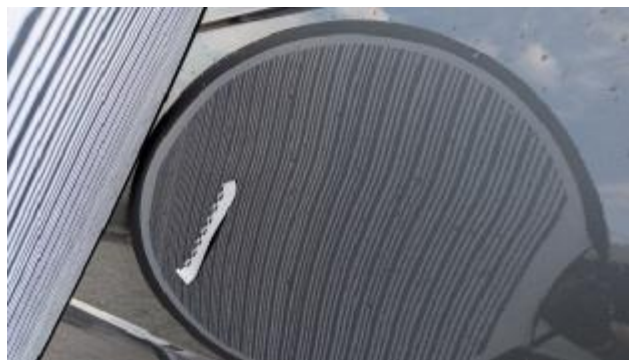
## ZDJĘCIA USZKODZEŃ

NAKŁADKA PROGU DRZWI TYLNYCH PRZESUWNYCH PRAWYCH – popękana; OPONA PL - mocne zużycie; VIN STAŁY - korozja;
