## OPINIA TECHNICZNA

Zadanie: Określenie wartości rynkowej pojazdu na potrzeby sprzedaży.

Rodzaj pojazdu: **Samochód ciężarowy do 3.5t**

Model pojazdu: **FT 350 2.0 TDCi DPF MR`19 E6.2 3.5t**

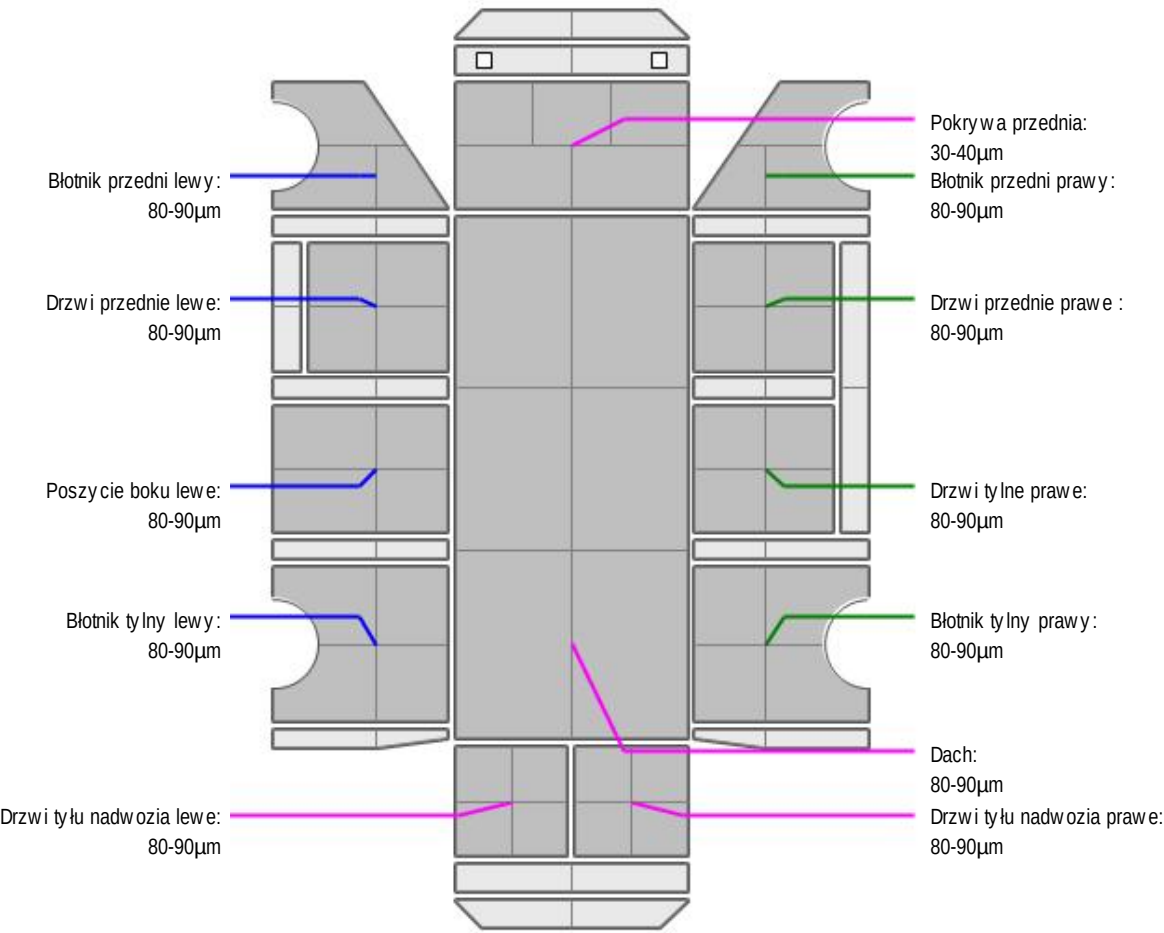
NADWOZIE – Opis powłoki lakierowej

| L.p. | Nazwa elementu | L / P | Grubość powłoki [µm] | Opis |
| 1 | Pokrywa przednia | | 30-40µm | |
| 2 | Dach | | 80-90µm | |
| 3 | Błotnik przedni | L | 80-90µm | |
| 4 | Drzwi przednie | L | 80-90µm | |
| 5 | Poszycie boku | L | 80-90µm | |
| 6 | Błotnik tylny | L | 80-90µm | |
| 7 | Drzwi tyłu nadwozia | | 80-90µm | |
| 8 | Błotnik przedni | P | 80-90µm | |
| 9 | Drzwi przednie | P | 80-90µm | |
| 10 | Drzwi tylne | P | 80-90µm | |
| 11 | Błotnik tylny | P | 80-90µm | |
| 12 | Drzwi tyłu nadwozia | | 80-90µm | |
