**Opinia nr 03/08/2026/BS**

Dotyczy: oszacowanie aktualnej wartości rynkowej.  
Rzecznawca: mgr Sebastian Kurmanowski RS001444,  
uprawnienie AutoConsulting nr 1234.

**Przedmiot wyceny:** Wiertnica horyzontalna kierunkowa Ditch Witch JT100 Mach1.

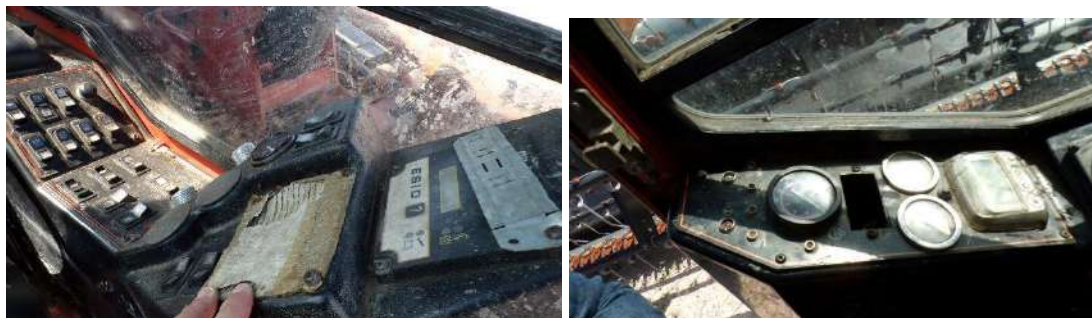
- Kabina operatora;  
Widoczne znaczne zabrudzenia eksploatacyjne wnętrza kabiny;  
Fotel operatora oraz prawy podłokietnik z licznymi ubytkami materiału tapicerki;  
Prawy pulpit obsługi: brak cyfrowego miernika Red Lion;  
Lewy pulpit obsługi: brak wyświetlacza systemu SUBSITE, do lokalizacji położenia wiertła, widoczne uszkodzenia przycisków funkcyjnych;
