## OPINIA TECHNICZNA

Zadanie: Określenie wartości rynkowej pojazdu na potrzeby sprzedaży.

Marka: **FORD**

Model pojazdu: **Focus 1.5 EcoBlue MR`22 E6**

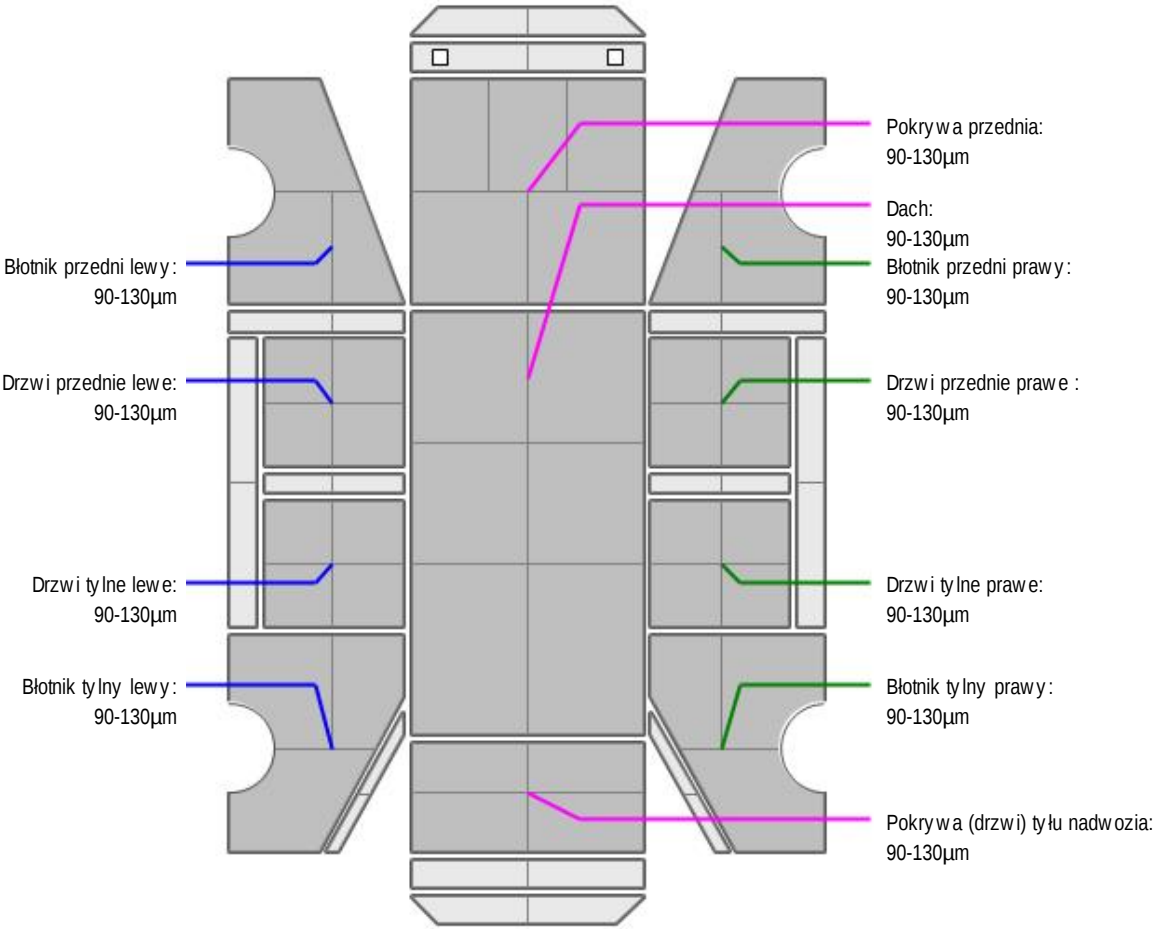
NADWOZIE – Opis powłoki lakierowej

| L.p. | Nazwa elementu | L / P | Grubość powłoki [µm] | Opis |
| 1 | Pokrywa przednia | | 90-130µm | |
| 2 | Dach | | 90-130µm | |
| 3 | Błotnik przedni | L | 90-130µm | |
| 4 | Drzwi przednie | L | 90-130µm | |
| 5 | Drzwi tylne | L | 90-130µm | |
| 6 | Błotnik tylny | L | 90-130µm | |

| 7 | Błotnik przedni | P | 90-130µm | |
| 8 | Drzwi przednie | P | 90-130µm | |
| 9 | Drzwi tylne | P | 90-130µm | |
| 10 | Błotnik tylny | P | 90-130µm | |
| 11 | Pokrywa (drzwi) tyłu nadwozia | | 90-130µm | |
