## OPINIA TECHNICZNA

Zadanie: Określenie wartości rynkowej na potrzeby sprzedaży

Nr rejestracyjny: **ZS539SN**

Model pojazdu: **i30 1.5 MR`20 E6**

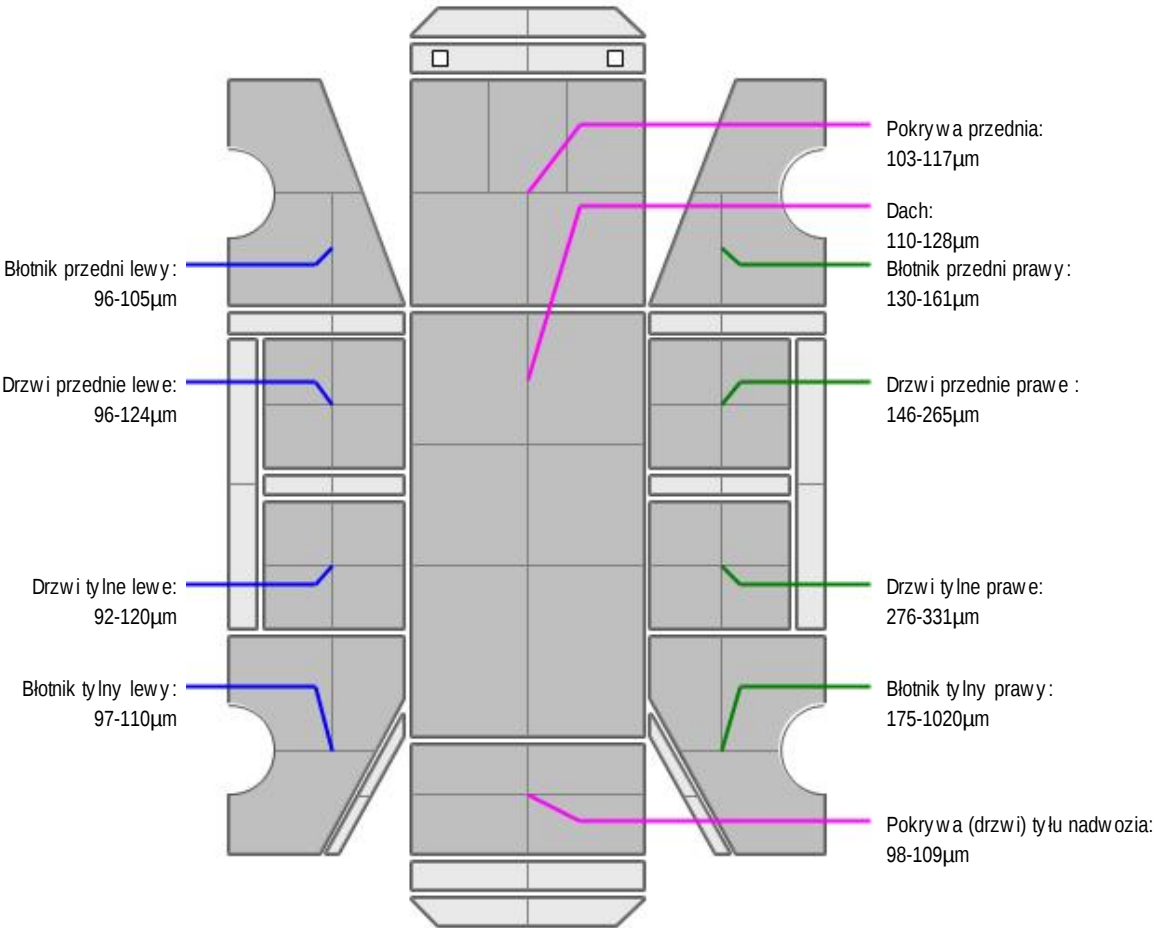
NADWOZIE – Opis powłoki lakierowej

| L.p. | Nazwa elementu | L / P | Grubość powłoki [µm] | Opis |
| 1 | Pokrywa przednia | | 103-117µm | |
| 2 | Dach | | 110-128µm | |
| 3 | Błotnik przedni | L | 96-105µm | |
| 4 | Drzwi przednie | L | 96-124µm | |
| 5 | Drzwi tylne | L | 92-120µm | |
| 6 | Błotnik tylny | L | 97-110µm | |
| 7 | Błotnik przedni | P | 130-161µm | |
| 8 | Drzwi przednie | P | 146-265µm | |
| 9 | Drzwi tylne | P | 276-331µm | |
| 10 | Błotnik tylny | P | 175-1020µm | |
| 11 | Pokrywa (drzwi) tyłu nadwozia | | 98-109µm | |
