# EKSPERTYZA POJAZDU

| NR ZLECENIA: | VHS00905/26 |

| MODEL | Range Rover Velar 17-20 |
| NUMER REJESTRACYJNY | WE2ES30 |

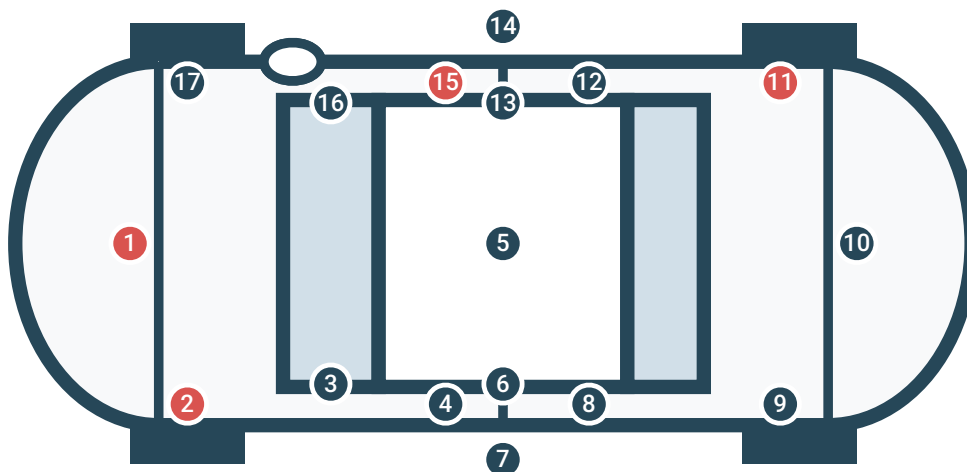
Wykonano pomiar ręczny grubości powłoki lakierowej [ $\mu\text{m}$ ] w poszczególnych strefach. Rysunek poglądowy dla pojazdu OSOBOWY.

| NUMER I NAZWA ELEMENTU | PRZEDZIAŁ GRUBOŚCI POWŁOKI [ $\mu\text{m}$ ] |
|---|---|
| 1. POKRYWA PRZEDNIA | 150 - 200 |
| 2. BŁOTNIK PRZEDNI LEWY | 150 - 200 |
| 3. SŁUPEK PRZEDNI LEWY | DO 150 |
| 4. DRZWI PRZEDNIE LEWE | DO 150 |
| 5. DACH | DO 150 |
| 6. SŁUPEK ŚRODKOWY LEWY | DO 150 |
| 7. PRÓG LEWY | DO 150 |
| 8. DRZWI TYLNE LEWE | DO 150 |
| 9. BŁOTNIK TYLNY LEWY | DO 150 |
| 10. POKRYWA TYLNA | NIE DOTYCZY |
| 11. BŁOTNIK TYLNY PRAWY | 200 - 300 |
| 12. DRZWI TYLNE PRAWY | DO 150 |
| 13. SŁUPEK ŚRODKOWY PRAWY | DO 150 |
| 14. PRÓG PRAWY | DO 150 |
| 15. DRZWI PRZEDNIE PRAWY | 150 - 200 |
| 16. SŁUPEK PRZEDNI PRAWY | DO 150 |
| 17. BŁOTNIK PRZEDNI PRAWY | DO 150 |

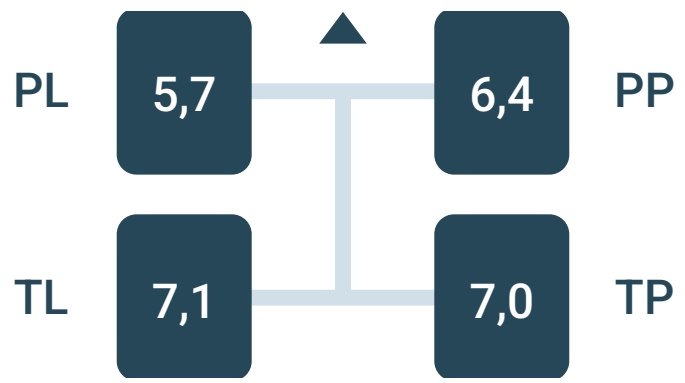
Wykonano pomiar ręczny grubości bieżnika [mm]. Rysunek poglądowy.

| OŚ | PRODUCENT | MODEL | ROZMIAR | BIEŻNIK |
|---|---|---|---|---|
| PP | PIRELLI | P ZERO | 255/50 R20 | 6,4 |
| PL | PIRELLI | P ZERO | 255/50 R20 | 5,7 |
| TP | PIRELLI | P ZERO | 255/50 R20 | 7,0 |
| TL | PIRELLI | P ZERO | 255/50 R20 | 7,1 |
