# EKSPERTYZA POJAZDU

| NR ZLECENIA: | VHS00917/26 |

| MARKA | VOLVO |
| MODEL | XC60 21- |

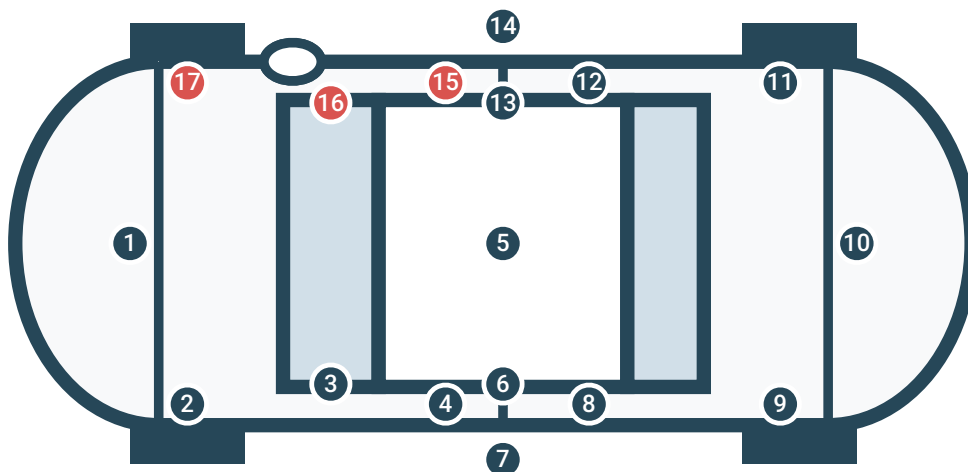
Wykonano pomiar ręczny grubości powłoki lakierowej [ $\mu\text{m}$ ] w poszczególnych strefach. Rysunek poglądowy dla pojazdu OSOBOWY.

| NUMER I NAZWA ELEMENTU | PRZEDZIAŁ GRUBOŚCI POWŁOKI [ $\mu\text{m}$ ] |
|---|---|
| 15. DRZWI PRZEDNIE PRAWY | 150 - 200 |
| 16. SŁUPEK PRZEDNI PRAWY | 150 - 200 |
| 17. BŁOTNIK PRZEDNI PRAWY | 200 - 300 |

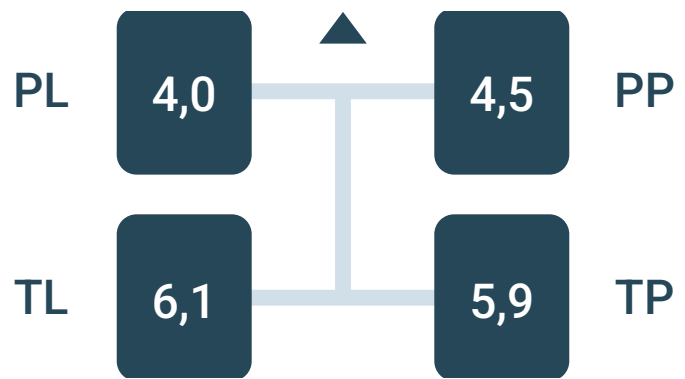
Wykonano pomiar ręczny grubości bieżnika [mm]. Rysunek poglądowy.

| OŚ | PRODUCENT | MODEL | ROZMIAR | BIEŻNIK |
|---|---|---|---|---|
| PP | MICHELIN | CROSSCLIMATE 2 | 235/55 R19 | 4,5 |
| PL | MICHELIN | CROSSCLIMATE 2 | 235/55 R19 | 4,0 |
| TP | MICHELIN | CROSSCLIMATE 2 | 235/55 R19 | 5,9 |
| TL | MICHELIN | CROSSCLIMATE 2 | 235/55 R19 | 6,1 |

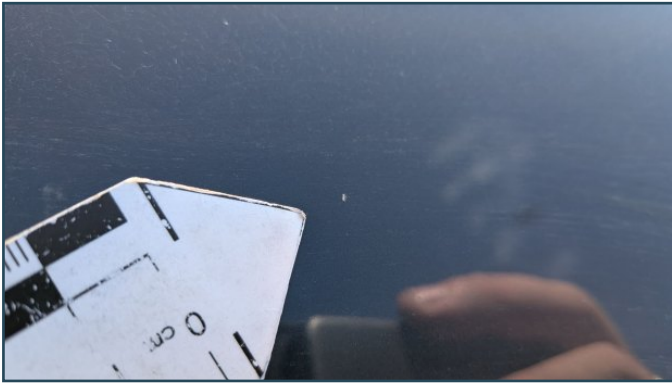
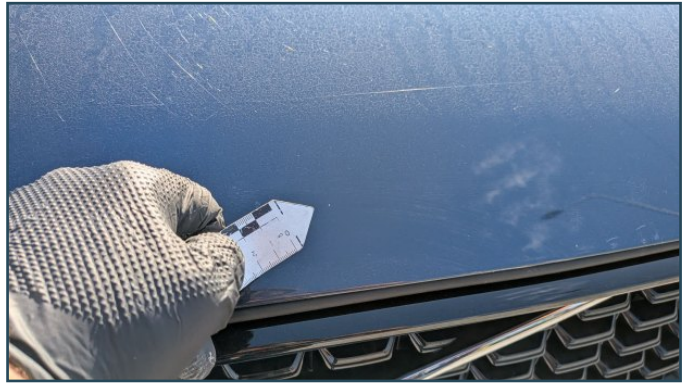
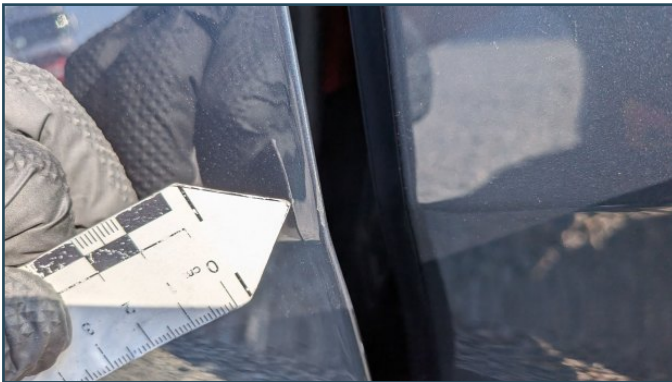
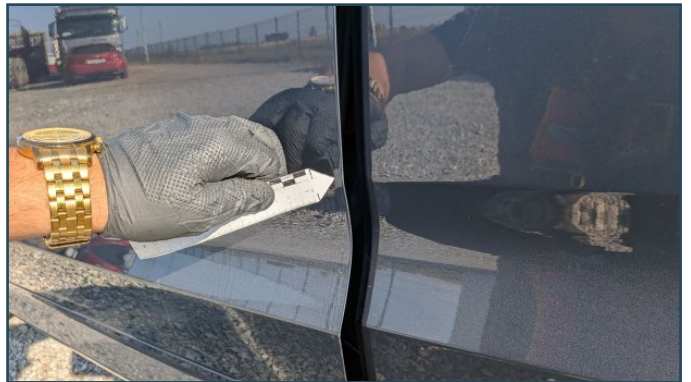
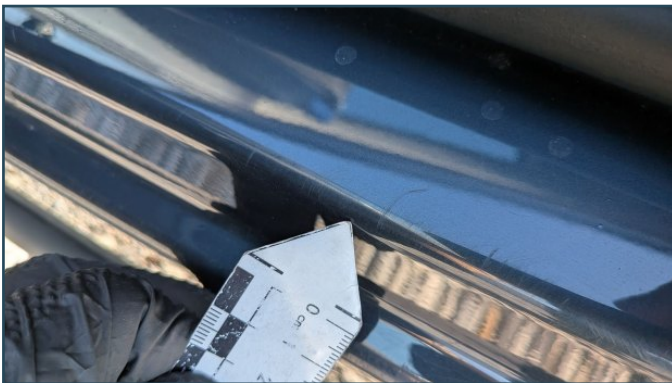
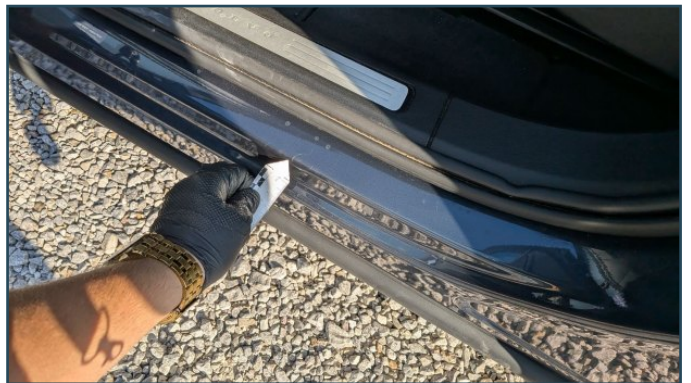
## ZDJĘCIA USZKODZEŃ

| NAZWA ELEMENTU | RODZAJ USZKODZENIA |
|---|---|
| POKRYWA PRZEDNIA | ODPRYSKI LAKIERU |
| DRZWI PRZEDNIE LEWE | ODPRYSKI LAKIERU |
| PRÓG LEWY | ZARYSOWANIE |
| FELGA TYLNA LEWA | ZARYSOWANIE |
| BŁOTNIK TYLNY LEWY | ZARYSOWANIE |
| BŁOTNIK TYLNY PRAWY | ZARYSOWANIE |
| DRZWI TYLNE LEWE | ZARYSOWANIE |
| DRZWI PRZEDNIE PRAWY | ZARYSOWANIE |
