# Ekspertyza pojazdu

| Nr zlecenia: | VHS00820/26 |

| Marka | Volkswagen |
| Model | Atlas |

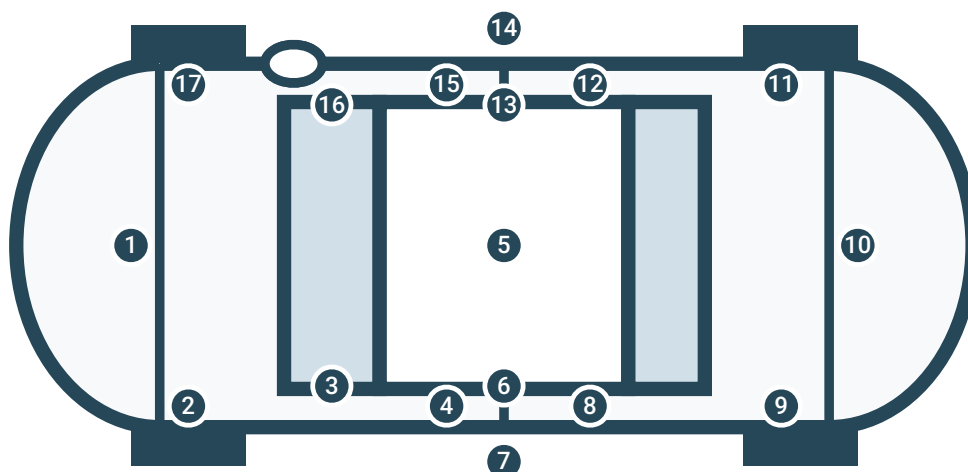
Wykonano pomiar ręczny grubości powłoki lakierowej [ $\mu\text{m}$ ] w poszczególnych strefach. Rysunek poglądowy dla pojazdu osobowego.

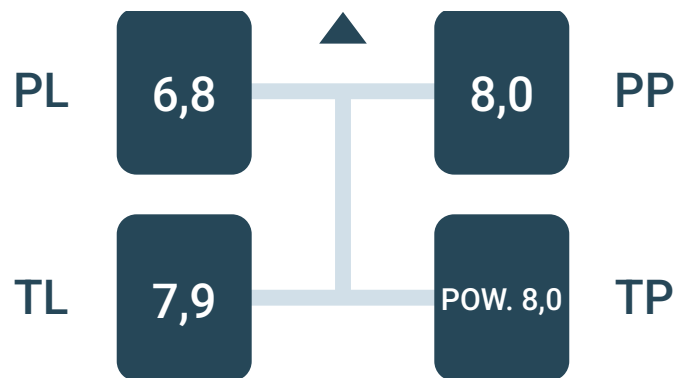
Wykonano pomiar ręczny grubości bieżnika [mm]. Rysunek poglądowy.

| Oś | Producent | Model | Rozmiar | Bieżnik |
|---|---|---|---|---|
| PP | Kumho | Wintercraft WS71 | 255/50 R20 | 8,0 |
| PL | Kumho | Wintercraft WS71 | 255/50 R20 | 6,8 |
| TP | Kumho | Wintercraft WS71 | 255/50 R20 | POW. 8,0 |
| TL | Kumho | Wintercraft WS71 | 255/50 R20 | 7,9 |
