# Ekspertyza pojazdu

| Nr zlecenia: | VHS00962/26 |

| Marka | Audi |
| Model | A3 Limousine 20-24 |

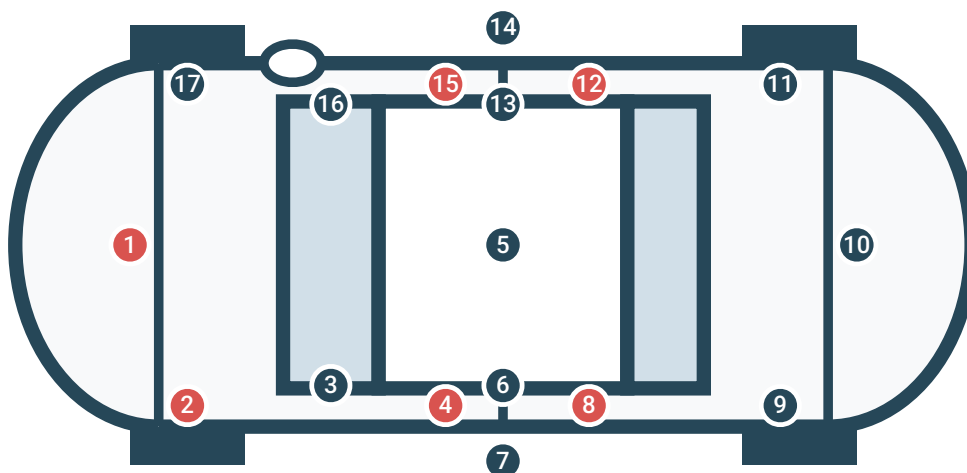
Wykonano pomiar ręczny grubości powłoki lakierowej [ $\mu\text{m}$ ] w poszczególnych strefach. Rysunek poglądowy dla pojazdu osobowego.

| Numer i nazwa elementu | Przedział grubości powłoki [ $\mu\text{m}$ ] |
|---|---|
| 1. Pokrywa przednia | 200 - 300 |
| 2. Błotnik przedni lewy | 150 - 200 |
| 3. Słupek przedni lewy | Do 150 |
| 4. Drzwi przednie lewe | 150 - 200 |
| 5. Dach | Do 150 |
| 6. Słupek środkowy lewy | Do 150 |
| 7. Próg lewy | Do 150 |
| 8. Drzwi tylne lewe | 150 - 200 |
| 9. Błotnik tylny lewy | Do 150 |
| 10. Pokrywa tylna | Do 150 |
| 11. Błotnik tylny prawy | Do 150 |
| 12. Drzwi tylne prawe | 150 - 200 |
| 13. Słupek środkowy prawy | Do 150 |
| 14. Próg prawy | Do 150 |
| 15. Drzwi przednie prawe | 150 - 200 |
| 16. Słupek przedni prawy | Do 150 |
| 17. Błotnik przedni prawy | Do 150 |

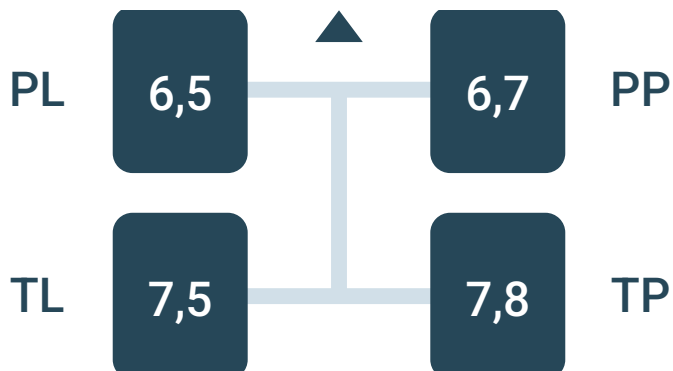
Wykonano pomiar ręczny grubości bieżnika [mm]. Rysunek poglądowy.

| Oś | Producent | Model | Rozmiar | Bieżnik |
| PP | Kleber | Quadraxer 3 | 225/45 R17 | 6,7 |
