Numer wyceny	**376**
Data wyceny	**4.11.2026**
Wycena na dzień	**02.11.2026**
Numer licencji / użytkownik	**20342 / Autovista Polska sp. z o.o.**

DANE POJAZDU - kod EC 0161578 (V)

Parametr	Ustalenie
Marka / model	SKODA Superb IV Kombi
Wersja / odmiana	Superb 2.0 TDI SCR Selection DSG
Numer rejestracyjny	WW583AP
VIN	TMBJH8NZ7SC026325
Rok produkcji	2024
Pierwsza rejestracja	30.01.2025
Rodzaj pojazdu / zabudowa	Samochód osobowy / kombi
Liczba miejsc	5
DMC / masa własna [kg]	2 240 / 1 666
Paliwo	Olej napędowy
Pojemność [cm³] / moc [kW]	1 968 / 110
Skrzynia / napęd	Automatyczna 7-biegowa DSG / napęd niepotwierdzony w dopuszczonych źródłach
Data oględzin / data wyceny	02.11.2026 / 04.11.2026 (wycena na dzień 02.11.2026)
Wskazanie drogomierza / data odczytu	43 487 km / 02.11.2026

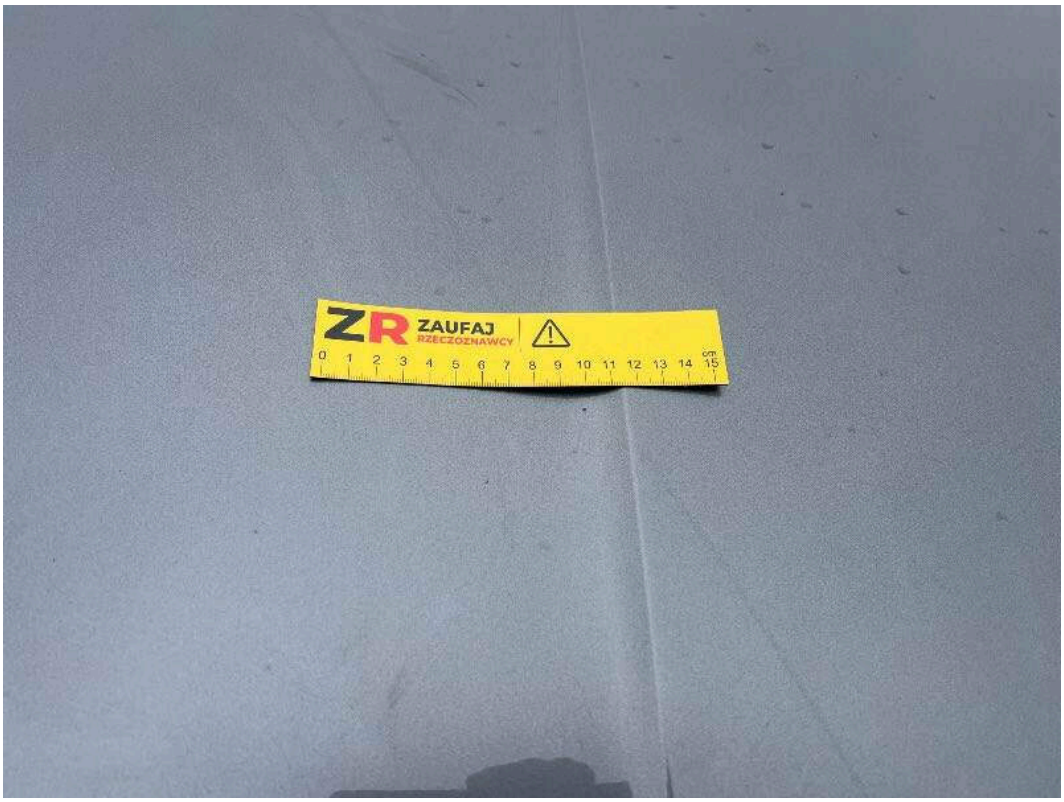
U4.1. Drzwi tylne lewe Kilka odprysków-2

ID	Element / lokalizacja	Rodzaj	Opis / zakres	Zdjęcia
U1	Pokrywa silnika	Odprysk	Pojedyncze drobne odpryski powłoki. Zalecenie: ocena zakresu po oczyszczeniu; dobór metody naprawy do głębokości zmian.	U1.1, U1.2, U1.3
U2	Drzwi przednie prawe	Odpryski	Dwa lokalne odpryski powłoki, każdy około 1 cm według skali na zdjęciach. Zalecenie: ocena po oczyszczeniu i zabezpieczenie miejscowe odpowiednio do głębokości.	U2.1, U2.2, U2.3, U2.4
U3	Zderzak tylny	Rysy i odpryski	Kilka drobnych rys i odprysków na górnej oraz bocznej części zderzaka. Zalecenie: oczyścić i ocenić głębokość przed doborem naprawy.	U3.1, U3.2, U3.3, U3.4, U3.5, U3.6
U4	Drzwi tylne lewe	Odpryski	Kilka drobnych odprysków powłoki w dolnej części drzwi. Zalecenie: ocena po oczyszczeniu i miejscowe zabezpieczenie zależnie od głębokości.	U4.1, U4.2
U5	Drzwi przednie lewe	Rysa i odpryski	Lokalna rysa oraz drobne odpryski w dolnej części drzwi. Zalecenie: ocena głębokości po oczyszczeniu przed doborem metody naprawy.	U5.1, U5.2
