Ekspertyza pojazdu

Zleceniodawca:	Vehis Finanse
Wykonawca:	Partner CRLS
Rzeczoznawca:	Bartosz Wnuk / Mateusz Keler
Nr zlecenia:	**VHS01013/26**
Data:	29 października 2026
Miejsce oględzin:	05-600 Grójec, Słomczyn, ul. Metalowa 10

Marka	Opel
Model	Mokka 24-
Numer rejestracyjny	NO629CY
Rok produkcji	2025
Numer VIN	VXKUSHPY9SW016362

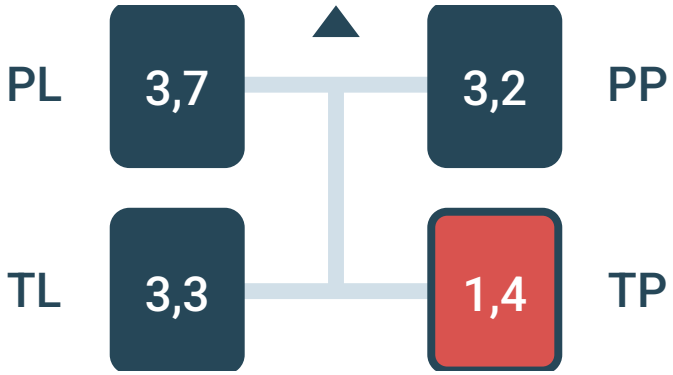
Ogumienie

Oś	Producent	Model	Rozmiar	Bieżnik
PP	Continental	EcoContact 6Q	215/60 R17	3,2
PL	Continental	EcoContact 6Q	215/60 R17	3,7
TP	Continental	EcoContact 6Q	215/60 R17	1,4
TL	Continental	EcoContact 6Q	215/60 R17	3,3

Komentarz:
Opona tylna prawa - bieżnik 1,4 mm, poniżej dopuszczalnego minimum 1,6 mm - opona do wymiany.

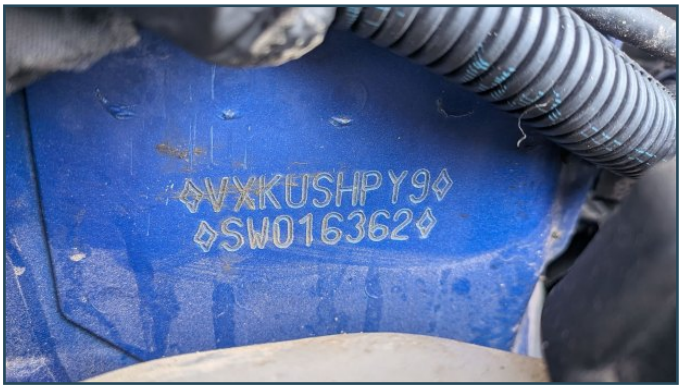
STELLANTIS AUTO SAS
e2*2007/46*0639
VXKUSHPY9SW016362
1750 KG
2900 KG
1 – 980 KG
2 – 970 KG
2–10 BOULEVARD DE L'EUROPE
78300 POISSY (FRANCE)
OPEL

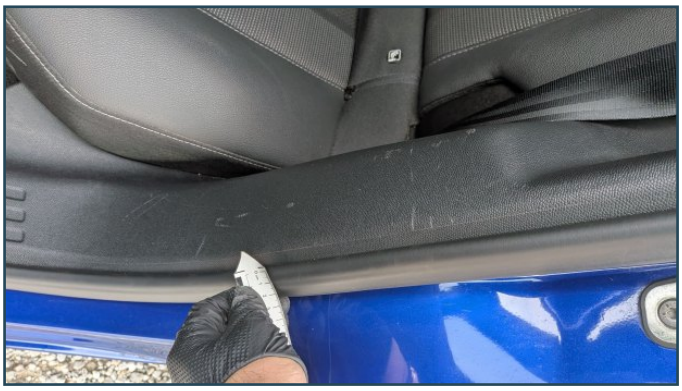
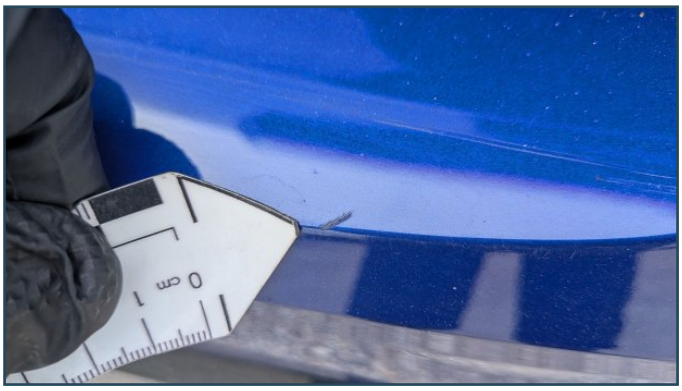
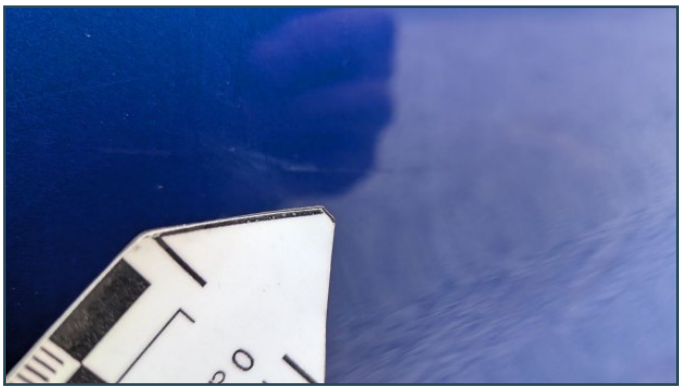
Zdjęcia uszkodzeń

Nazwa elementu	Rodzaj uszkodzenia
Pokrywa przednia	Zarysowanie, wgniecenie
Pokrywa przednia	Odpryski lakieru
Szyba czołowa	Odpryski
Zderzak przedni	Zarysowanie
Lusterko lewe	Zarysowanie
Drzwi przednie lewe	Zarysowanie, wgniecenie
Drzwi tylne lewe	Zarysowanie, wgniecenie
Listwa łukowa błotnika tylnego lewego	Zarysowanie
Zderzak tylny	Zarysowanie
Pokrywa tylna	Zarysowanie
Pokrywa tylna	Element po gradobiciu
Próg prawy	Zarysowanie, wgniecenie
Drzwi przednie prawe	Zarysowanie
