Ekspertyza pojazdu

Zleceniodawca:	Vehis Finanse
Wykonawca:	Partner CRLS
Rzeczoznawca:	Bartosz Wnuk / Mateusz Keler
Nr zlecenia:	**VHS01051/26**
Data:	6 listopada 2026
Miejsce oględzin:	05-600 Grójec, Słomczyn, ul. Metalowa 10

Marka	Opel
Model	Astra V Hatchback 19-21
Numer rejestracyjny	CB260RH
Rok produkcji	2021
Numer VIN	W0VBD6ER8NG025899

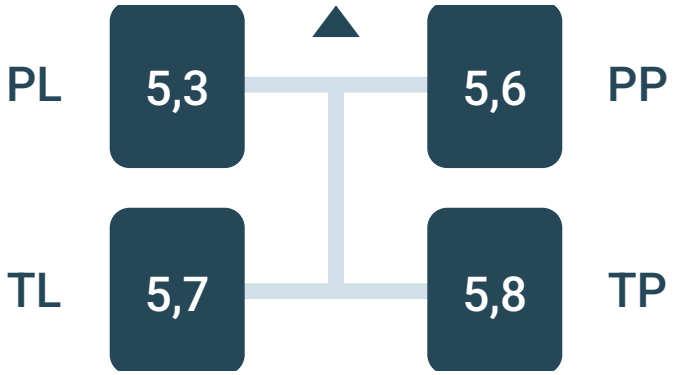
Wykonano pomiar ręczny grubości bieżnika [mm]. Rysunek poglądowy.

Oś	Producent	Model	Rozmiar	Bieżnik
PP	Continental	EcoContact 6	205/55 R16	5,6
PL	Continental	EcoContact 6	205/55 R16	5,3
TP	Continental	EcoContact 6	205/55 R16	5,8
TL	Continental	EcoContact 6	205/55 R16	5,7

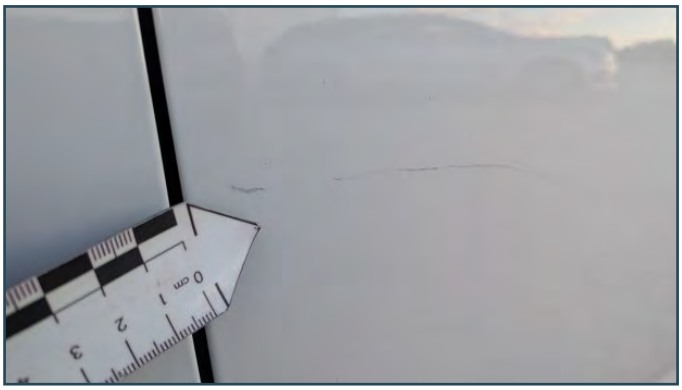
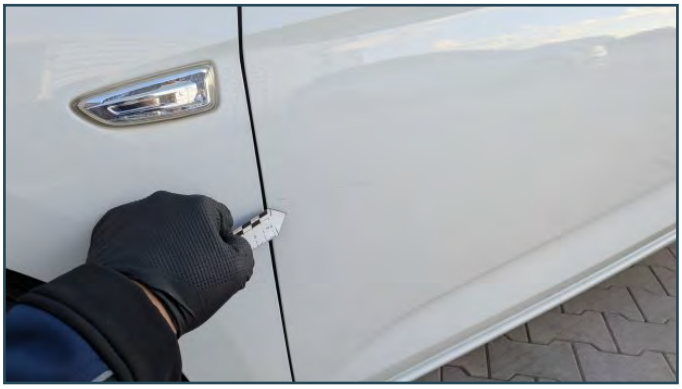
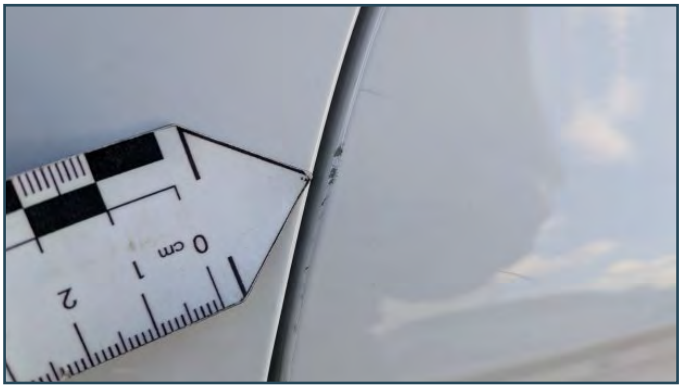
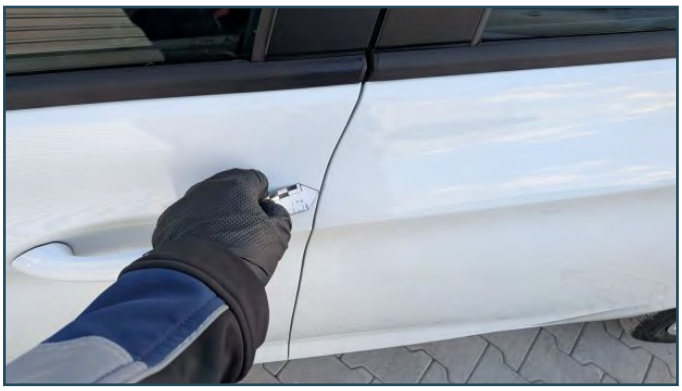
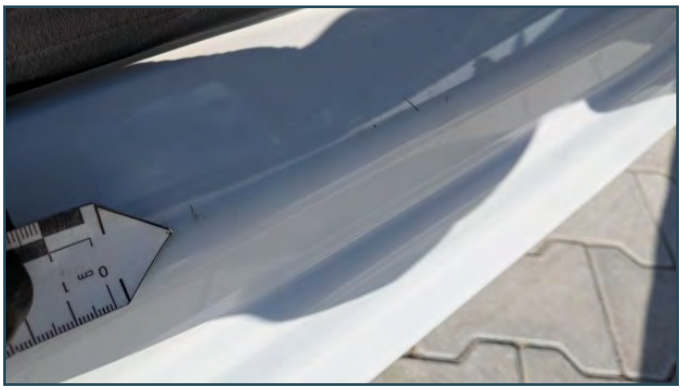
Zdjęcia uszkodzeń

Nazwa elementu	Rodzaj uszkodzenia
Pokrywa przednia	Element po gradobiciu
Pokrywa przednia	Odpryski lakieru
Zderzak przedni	Odpryski lakieru
Zderzak przedni	Zarysowanie
Zderzak przedni	Łuszczenie lakieru
Spoiler zderzaka przedniego	Nieprawidłowy montaż
Spoiler zderzaka przedniego	Pęknięcie
Drzwi przednie lewe	Zarysowanie
Drzwi tylne lewe	Zarysowanie
Drzwi tylne lewe	Odpryski lakieru
Próg lewy	Zarysowanie
Zderzak tylny	Pęknięcie
Zderzak tylny	Wgniecenie
Drzwi tylne prawe	Zarysowanie, wgniecenie
Błotnik tylny prawy	Zarysowanie
Klamka drzwi przednich prawych	Odpryski lakieru
Próg prawy	Zarysowanie
