## EKSPERTYZA POJAZDU

| Nr zlecenia | VHS00630/26 |

| Marka | OMODA |
| Model | 9 |

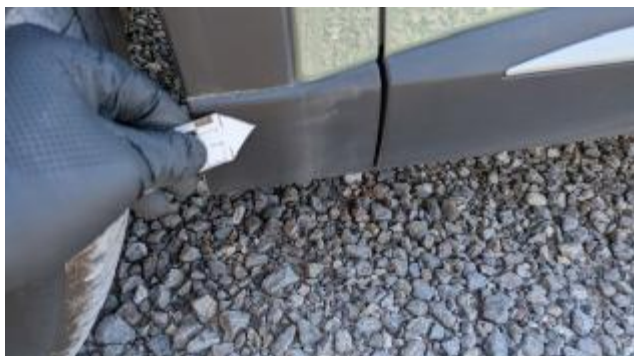
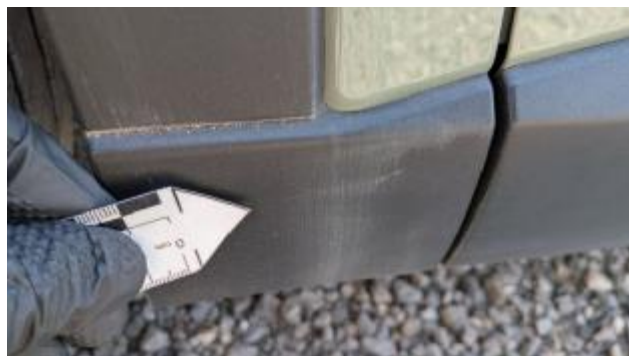
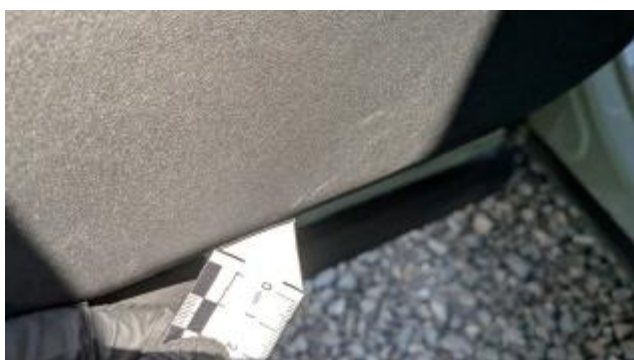
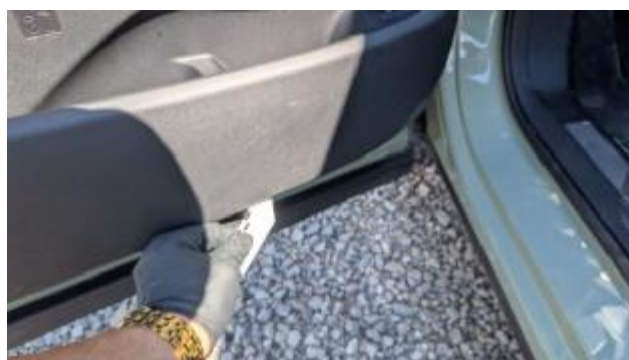
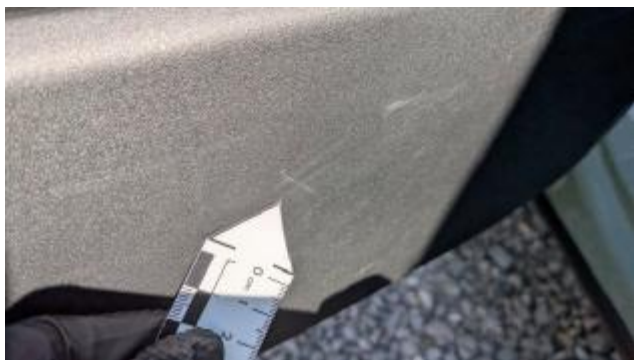
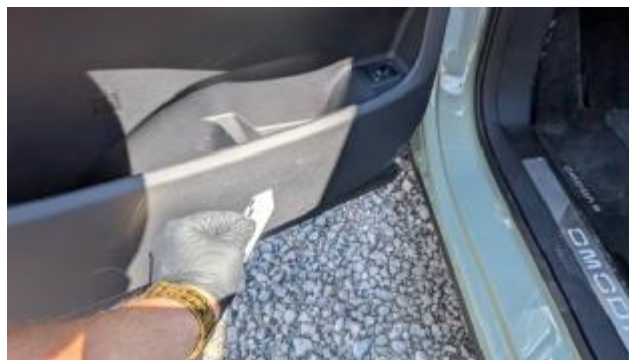
## ZDJĘCIA USZKODZEŃ

OGÓLNY STAN WIZUALNY NADWOZIA POJAZDU      STAN TYPOWY DLA WIEKU POJAZDU  
OGÓLNY STAN WIZUALNY WNĘTRZA POJAZDU      STAN TYPOWY DLA WIEKU POJAZDU  
Pozostałe uwagi do opisu nadwozia i wnętrza (nie ujęte powyżej)  
WYDECH KOŃCOWY - korozja; LISTWA PROGU BŁOTNIKA PRZEDNIEGO LEWEGO - zarysowanie; NAKŁADKA  
WEWNĘTRZNA PROGU PRAWEGO - zarysowanie;
